2011年11月5日の調査状況

1. 概要

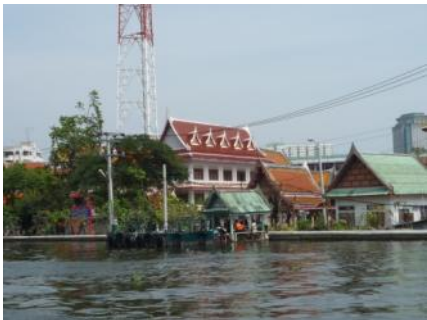
調査エリア Area	チャオプラヤ川およびチャオプラヤから西に通じる水路(バンコクとノンタブリの境界)	
調査目的 Purpose	チャオプラヤ川本川及び西側水路の機能と浸水被害を堤外から確認。ボートを使用した。	
Report	<p>① RID 局長の話</p> <p>水路によるタイの洪水対策システムの話を知った。北から流れてきた水を東西方向の水路に水を落とし、ポンプで西と東の川に排水する、というのが基本的なシステムだが、ポンプのキャパシティや水路・川の流下能力の不足の問題により思惑通りには機能していない。しかし最大の問題は東西水路で分けられたコミュニティ同士で協力・情報共有がなされていないことにあると言えそうだ。</p>	 
	<p>② 水路の様子</p> <p>水路の北側(ノンタブリ)と南側(バンコク)とで状況が大きく異なる。北側は堤防(防護壁)がなく、水際ぎりぎりに並ぶ家々は1m以上浸水していたのに対し、南側は寺院も立地しており、バンコク市によるpublicの堤防があり住民の所得水準も北側よりは高そうだった。堤防は水路で区切られたコミュニテ</p>

<p>いごとに整備されており、自地区の「防護」重視、連携の不十分な洪水対策が見て取れた。</p>

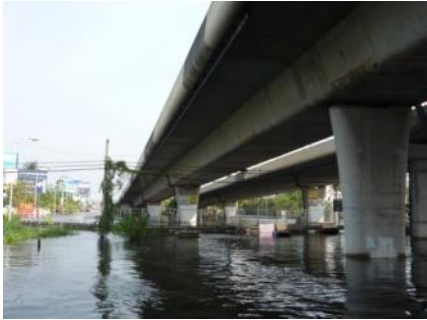
<p>③ ノンタブリ側 ノンタブリは 5~10 年前までは農業地域で、洪水を防ぐという考え方はなかった。今は発展して都市化が進み、水路に近接したところにも人が住むようになったため堤防がないことが問題になるようになった。写真の奥はノンタブリの市街地。水路に堤防はない。</p>

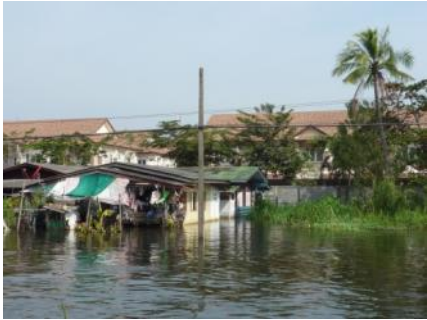
<p>④ 水路北側の堤防 ノンタブリ側にも堤防のある箇所が確認された。これら堤防は富裕層のプライベート堤防と考えられる。</p>

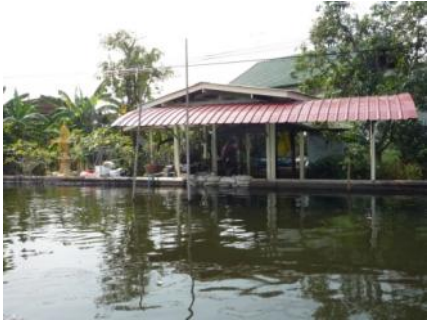
<p>⑤ 水路南側の開口部 この水路は舟運と洗い物に使われるため、家から直接アクセスするための堤防の切れ目が各戸に見受けられた。行政は堤防に開口部をつくるのを規制せず、洪水時に土嚢で開口部を塞ぐのも個人で行われており、行政の管理体制の甘さを感じた。</p>

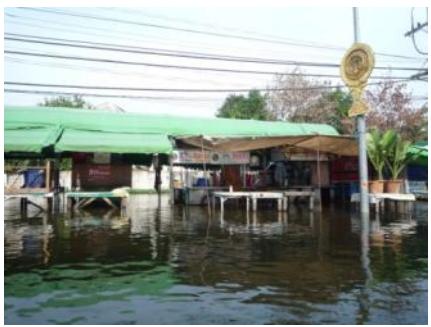
<p>⑥ 本川右岸浸水した街 堤防がなく、チャオプラヤ本川からの水により 1m ほど浸水していた。住民たちは洪水に慣れており、避難せずにこの場所で生活を続けているようだ。家に入り出るのはボート。バンコク市内他の所と同じく道路のほうが家より一段高くなっているのに、家の塀の中の水深は道より深く、1.5m ほど。</p>

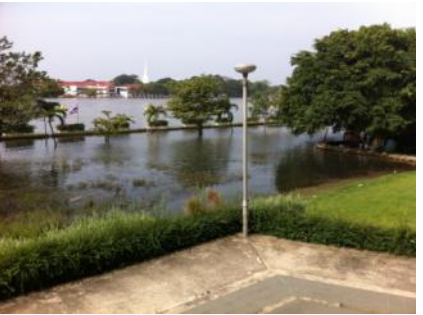
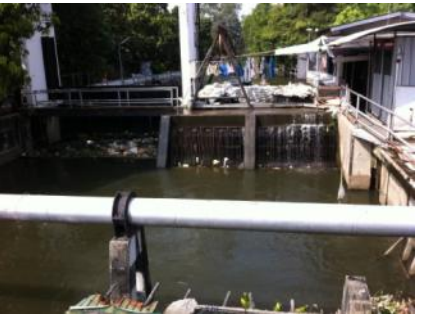
<p>調査エリア Area</p>	<p>チャオプラヤ川沿川を下流から上流方向に向かって</p>	
<p>調査目的 Purpose</p>	<p>浸水エリアの端の調査</p>	
<p>Report</p>	<p>①Department of Corections チャオプラヤ川に面している。タイ中の刑務所を管理している。現在、住居が浸水被害に遭った Department of Corections の事務員の多くが住んでいる。土嚢を川沿いよりも、施設よりの内側に置くことで、少しでも下流の水量が減るようにしている。</p> <p>②放水用施設 通常、雨季は西側に水を流すように使われている。現在は西側の水位が高いため使用できず。</p> <p>③チャオプラヤ川東側の浸水エリア 9月から浸水が始まった。 15 個の排水機があり、1300(l/d)</p>

<p>ガソリンを使用する。 川沿いのエリアだけで浸水を止めている。</p> <p>④ チャオプラヤ川東側の川沿い元の堤防が壊れており、土で造られた、緊急堤防あり。 土の堤防の高さは3 m前後、長さは途中建物等で途切れるが、数kmほど。土は、アユタヤからボートを使って運んだ。 元の堤防は、壁1枚のもの。土の堤防より若干高さは低いが、3 mほどの高さ。厚さは15 cm程度。</p>	   
--	--	---

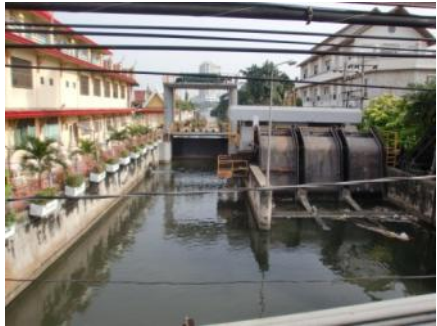
<p>調査エリア Area</p>	<p>チャオプラヤ川右岸(チャオプラヤー川右岸水門およびポンプ～キングスダイク南端水門・ポンプ群～浸水エッジ調査)</p>	
<p>調査目的 Purpose</p>	<p>各水門・ポンプ機の稼働状況の確認、浸水エッジの確認、インタビュー、サンプル水の採取</p>	
<p>Report</p>	<p>① チャオプラヤー川右岸水門及びポンプ機。BMA 管轄。付近の住民と操作員にインタビュー。インタビュー直後が水門の操作を行う時間。操作員はポンプ機の排水能力を知らない。</p>

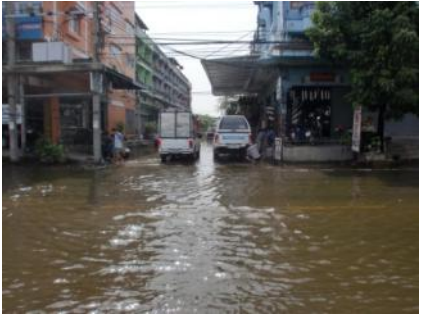
<p>④ 浸水エッジ。付近の住民にインタビュー。私見だが排水が機能していないように見えた。内水氾濫の可能性あり？</p>

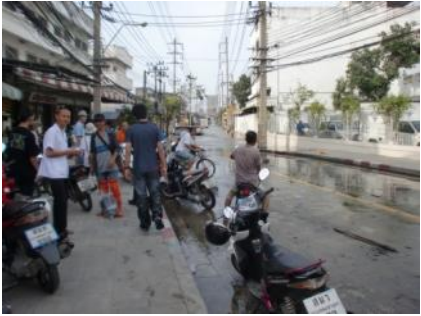
<p>⑤ 浸水エッジ。11/4 の浸水エッジからの変化を確認。確かに浸水域は南下し、浸水深は大きくなっていたが、思ったよりも変化していない印象。付近の住民にインタビュー</p>
