平成 23 年 7 月新潟・福島豪雨 現地調査報告書

平成 23 年 8 月 2 日

東京大学 生産技術研究所 沖研究室

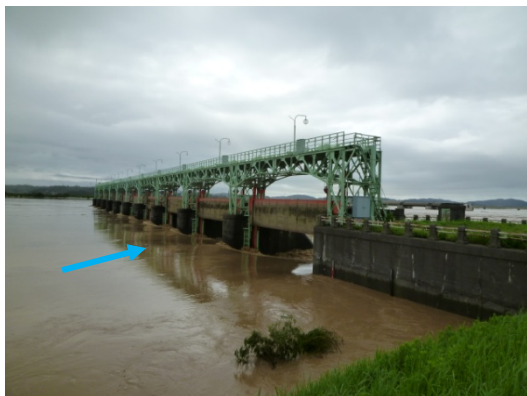
可動堰本体 右岸

大河津分水は洪水時のマニュアル通り、可動堰は全開、洗堰は閉塞。

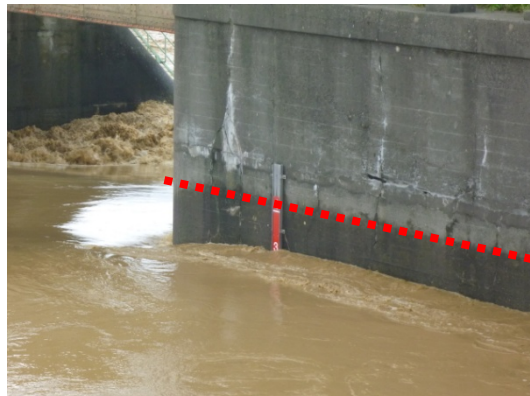
可動堰脇の水位標(赤：痕跡)

危険水位に達しており、痕跡は水位標上端に達している。

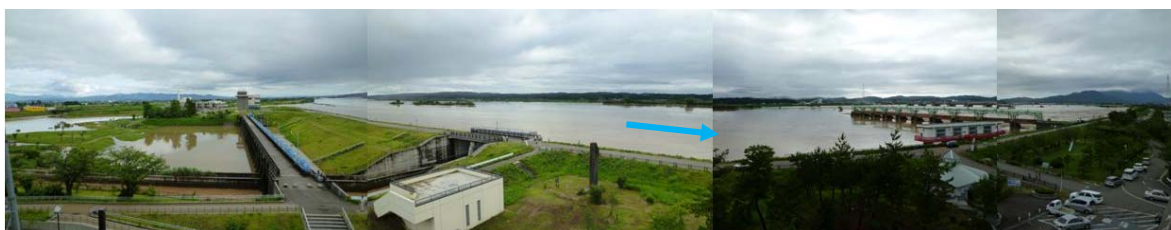
大河津分水資料館屋上より信濃川を望む

可動堰横の越流堰を超えている。また旧洗堰前の広場が浸水。居合わせた事務所 OB からは、2004 年洪水以来とのコメントを伺った。

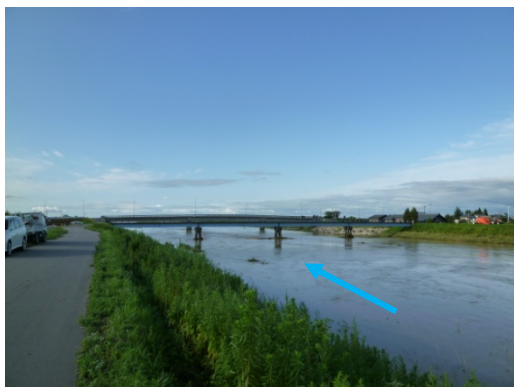
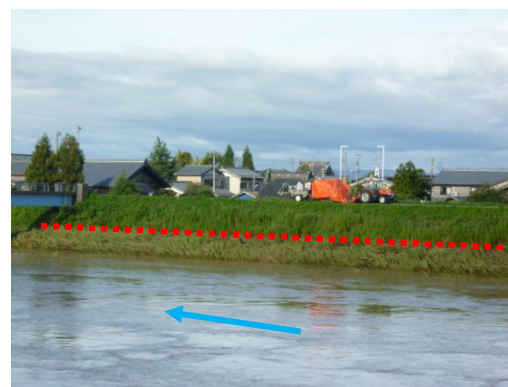
刈谷田川及び洪水痕跡(赤線)

痕跡は、ピーク時でも堤防天端からは 2m 程度 (余裕高程度)。

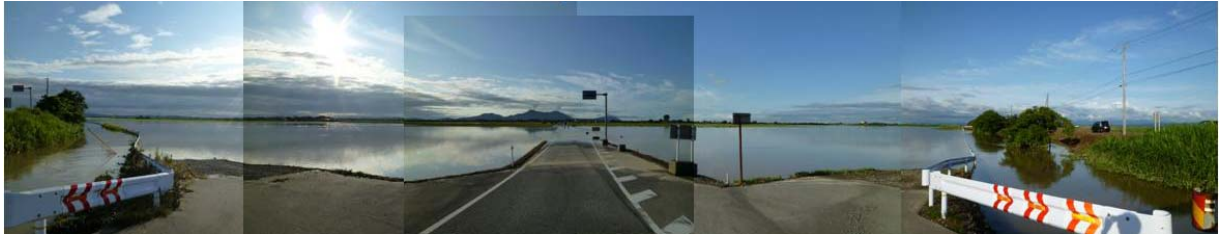
大沼新田付近の用水路からの溢水

脇の用水路から溢水し、水田及び道路が冠水。地元消防団らが排水作業に当たっていた。今回の調査中には、多くの内水被害個所が見られた。

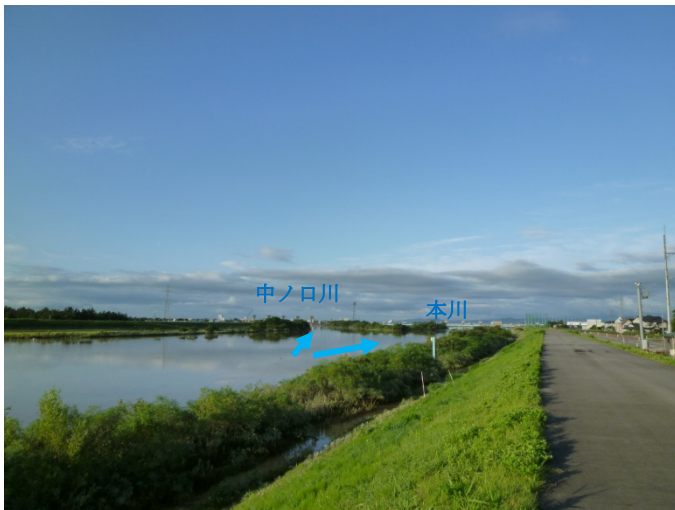
尾崎観測所前の信濃川本川

尾崎水位観測所直下が中ノ口川と本川の分岐点。向かって左側が中ノ口川、右側が本川。

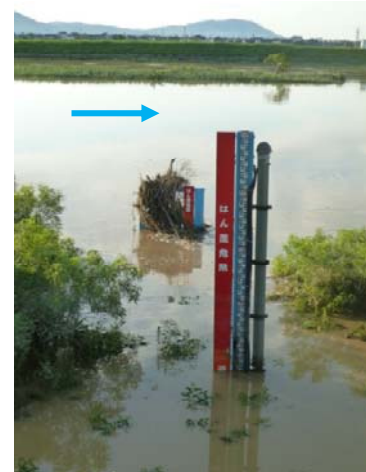
尾崎観測所の水位標

小段の水位標は完全に浸水したことが伺える。

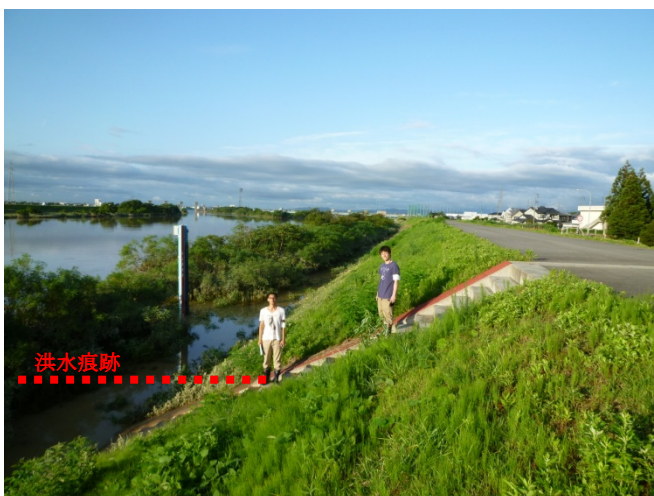
←洪水痕跡

洪水痕跡は天端から約 3m 程度の位置。HWL には達していない。

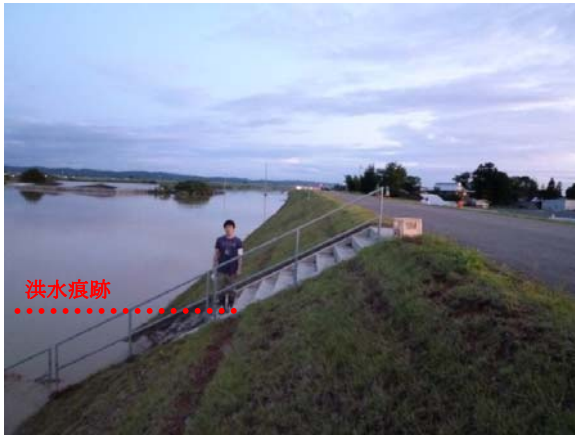
洪水痕跡

痕跡は天端から約 1.5m の位置. HWL に達している. 余裕高によって溢水を免れた.

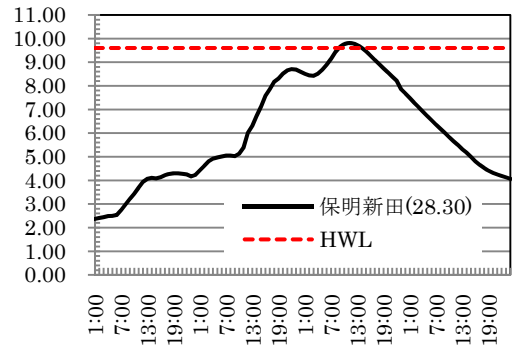
保明新田水位観測所における水位

水位データからも 30 日 9 時に HWL(9.6m) を超過. ピーク時(11 時)は 9.81m に達している.

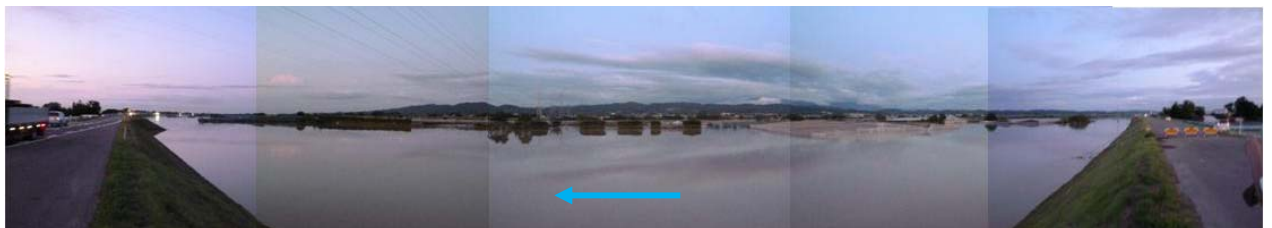
保明新田付近 左岸側から本川を望む

高水敷のブドウ畑は完全に浸水し, ビニールハウスの屋根だけが見える.

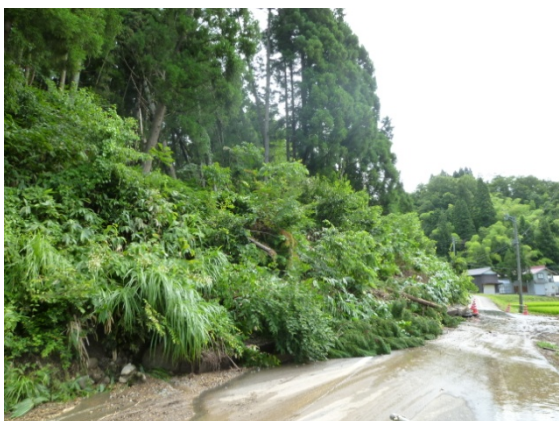
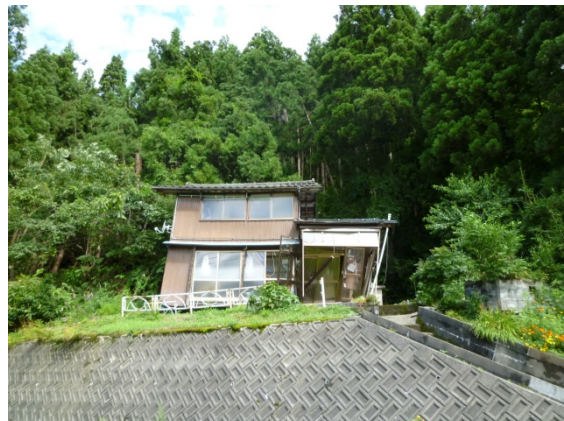
長岡市九川地区の土砂崩れと倒壊家屋(9時頃)

長岡市九川地区の土砂崩れ箇所。主要地方道9号線が埋まっている。土砂崩れ箇所の横の家屋は横に傾き辛うじて躯体を保つ。他にも多くの土砂崩れが発生している。

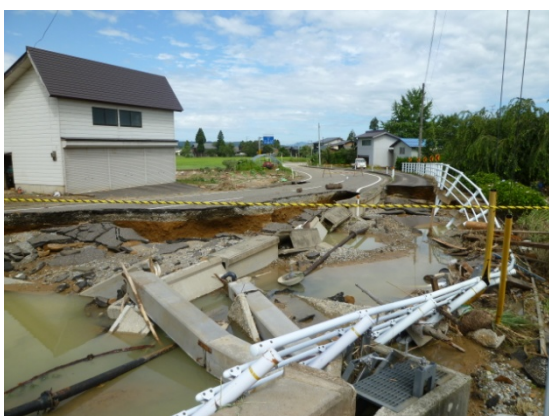
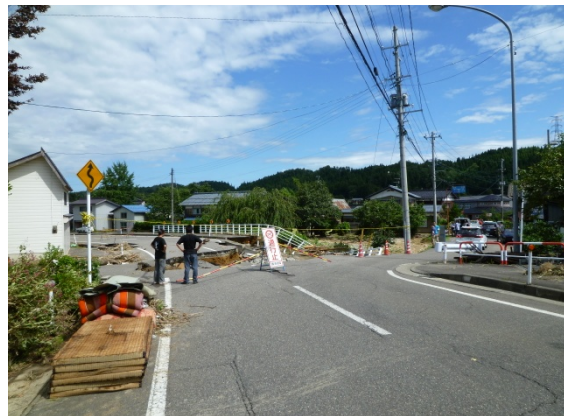
三条市荒沢地区における道路の崩落地点(9時30分頃)

三条市荒沢地区では、道路が崩落。近くに五十嵐川が流れるが、原因となった流れがどこからのものかは不明。

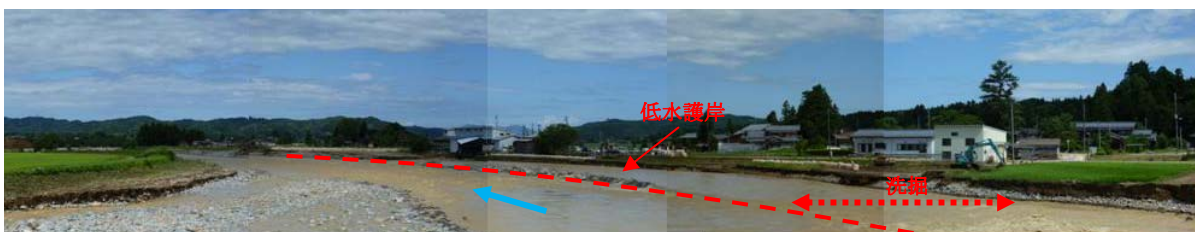
橋梁の上から破堤地点(右岸側)を望む

三条市江口地区の破堤箇所。被災箇所は右岸の湾曲部に位置する。辛うじて低水護岸が残る。堤防は原形を留めていないものの、左岸堤が1m程度の盛土であり、その程度の盛土が

存在したことが想像される。堤外地地盤高は比較的高く、削り取られるような被害が発生している。

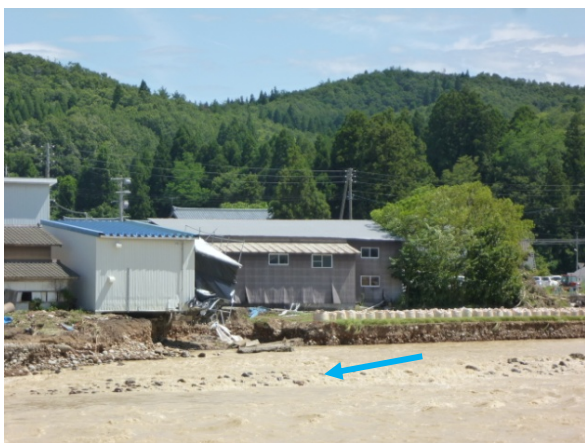
破堤地点に位置した倉庫

倉庫の土台が削り取られている。

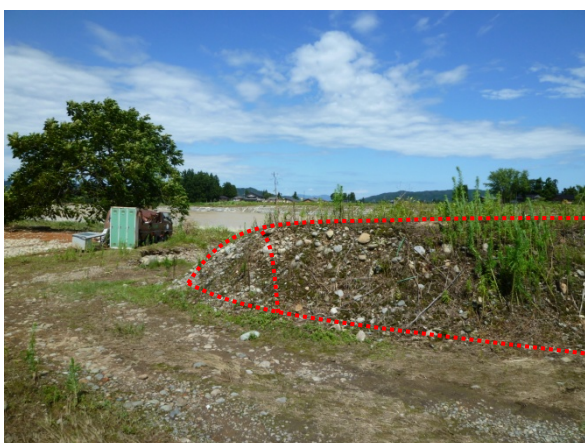
←破堤地点対岸の不連続堤

破堤地点の対岸は不連続堤になっている。しかし、後背地の水田が浸水した様子にはなかった。信濃川流域は、所々霞堤が存在し（例えば、支川渋海川）、五十嵐川流域に存在することは考えられる。
