# 平成27年9月関東・東北豪雨による鬼怒川洪水に関する調査 第2報

2015年9月18日

1: 東京大学生産技術研究所・2: 東京大学大気海洋研究所・  
3: 名古屋大学工学研究科・4: 東京工業大学理工学研究科

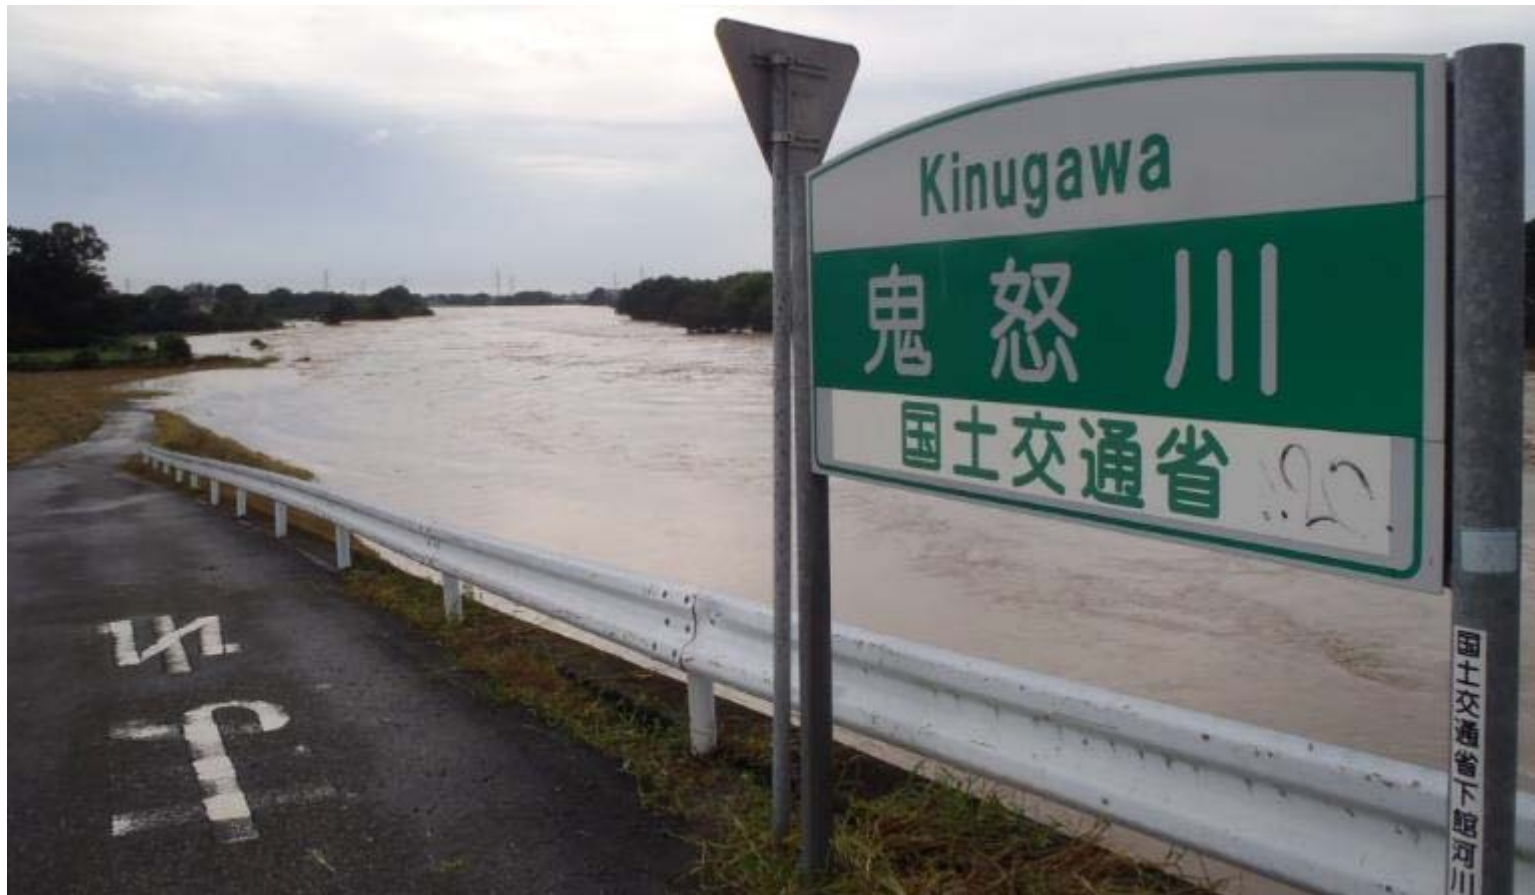
# ①下妻市内新鬼怒川橋付近

- 増水し堤内の道路を飲み込む鬼怒川(10日16時26分撮影)

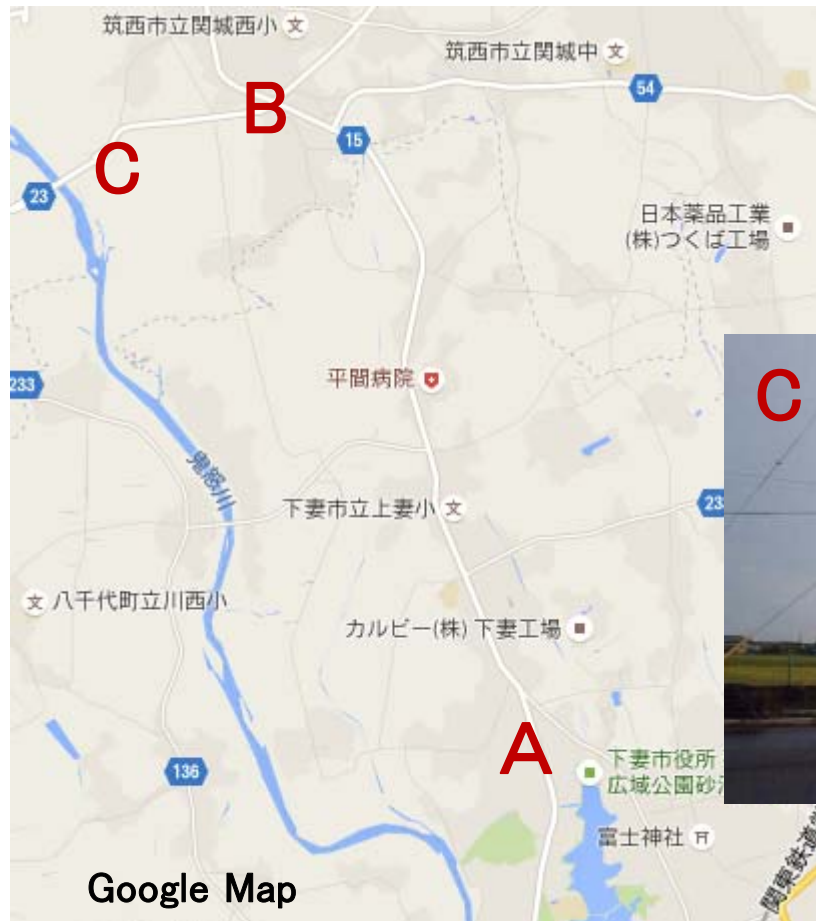
## ②下妻市及び筑西市付近

- ◆ A. 冠水した道路(下妻市南原、10日16時55分撮影)
- ◆ B. 交通規制(筑西市関本下、10日17時09分撮影)
- ◆ C. 冠水した道路(筑西市関本下、10日17時15分撮影)

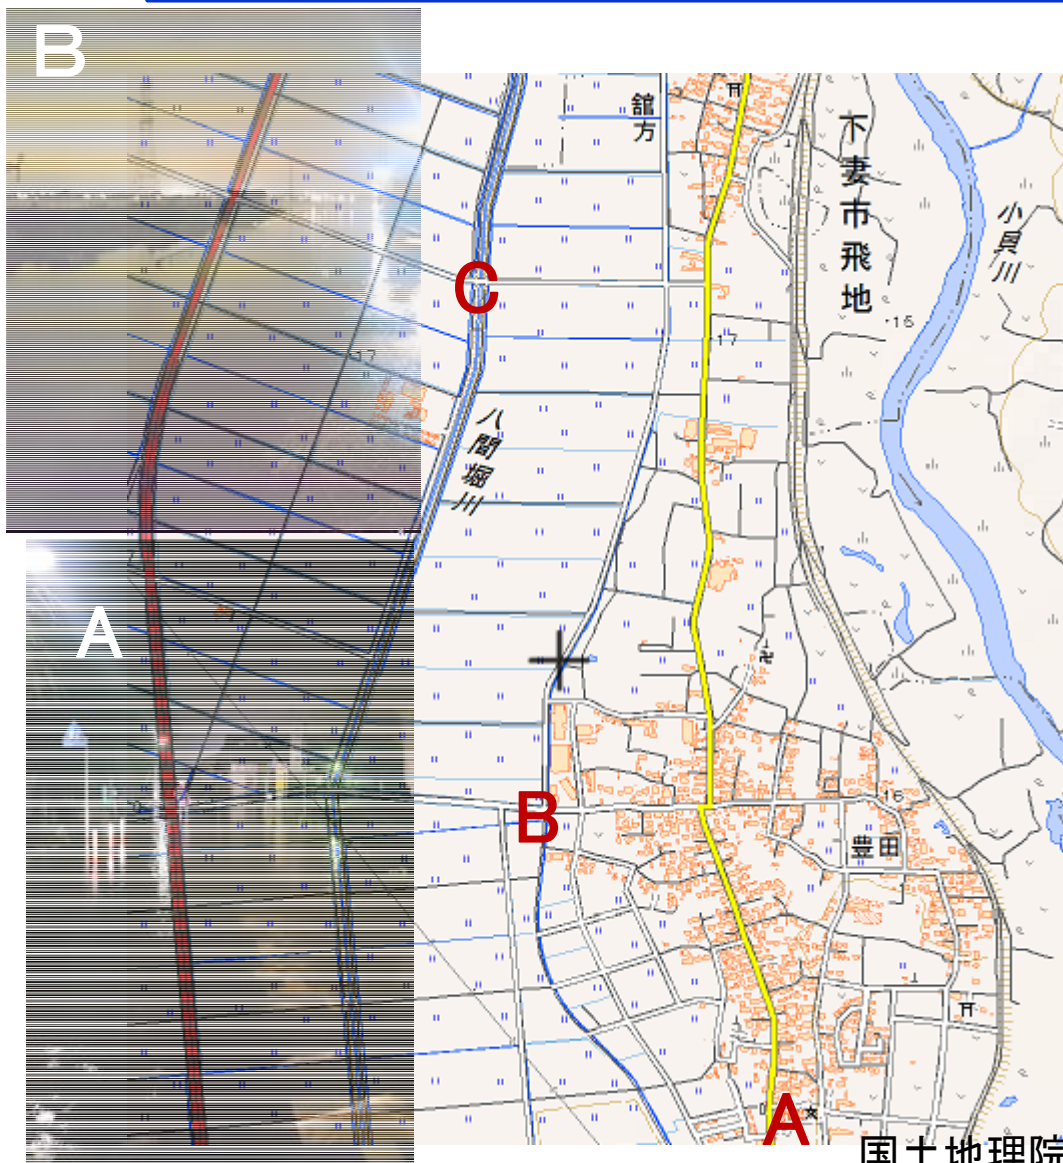
## ④常総市豊田付近の浸水状況

- A. 豊田小前で10cm程度の浸水深  
(常総市豊田、10日19時05分撮影)
- B. 北から南への流下が確認できた  
(常総市豊田、10日19時15分撮影)
- C. 八間堀川が溢れ冠水する道路  
(常総市館方、10日19時33分撮影)

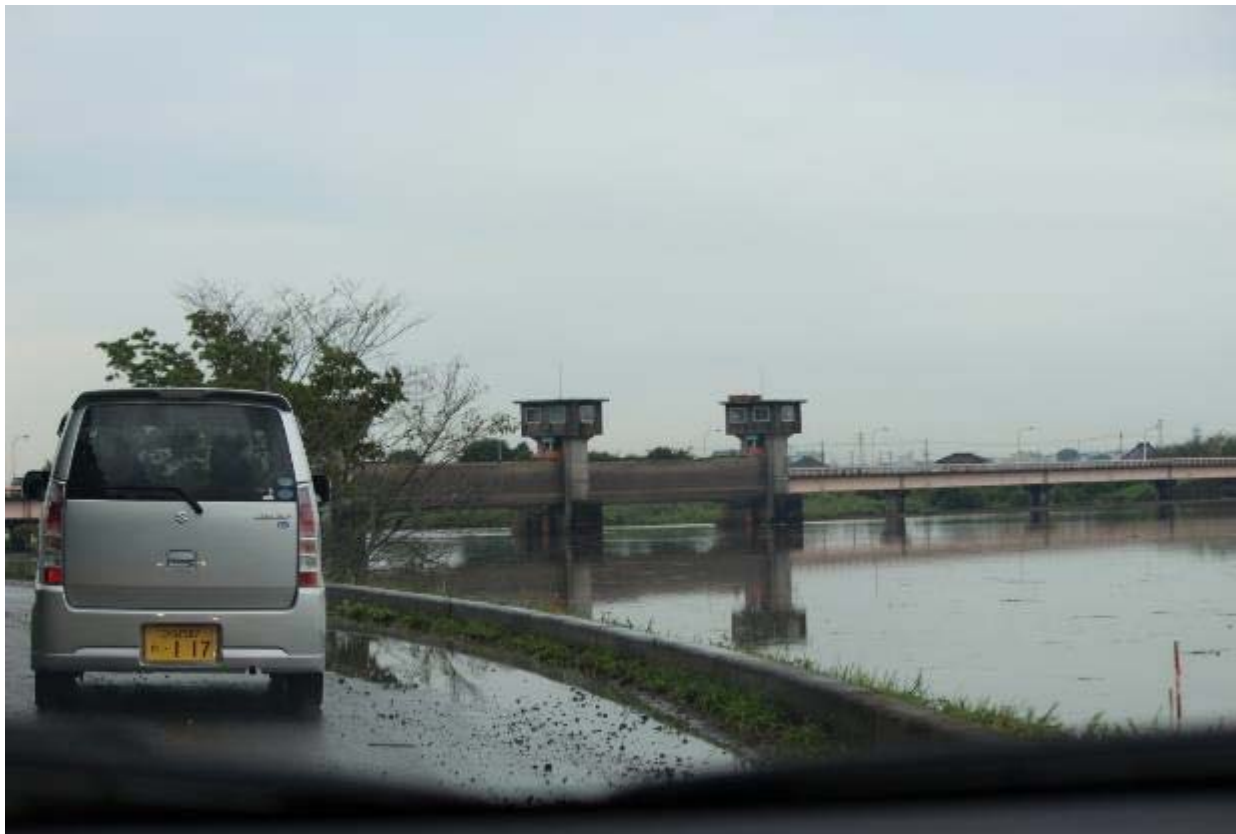
# ①小貝川、国道354号付近

- 15時頃 小貝川左岸土手より下流側方向
- 増水は見られるものの、依然数mの余裕があり、越水の形跡もなかった。

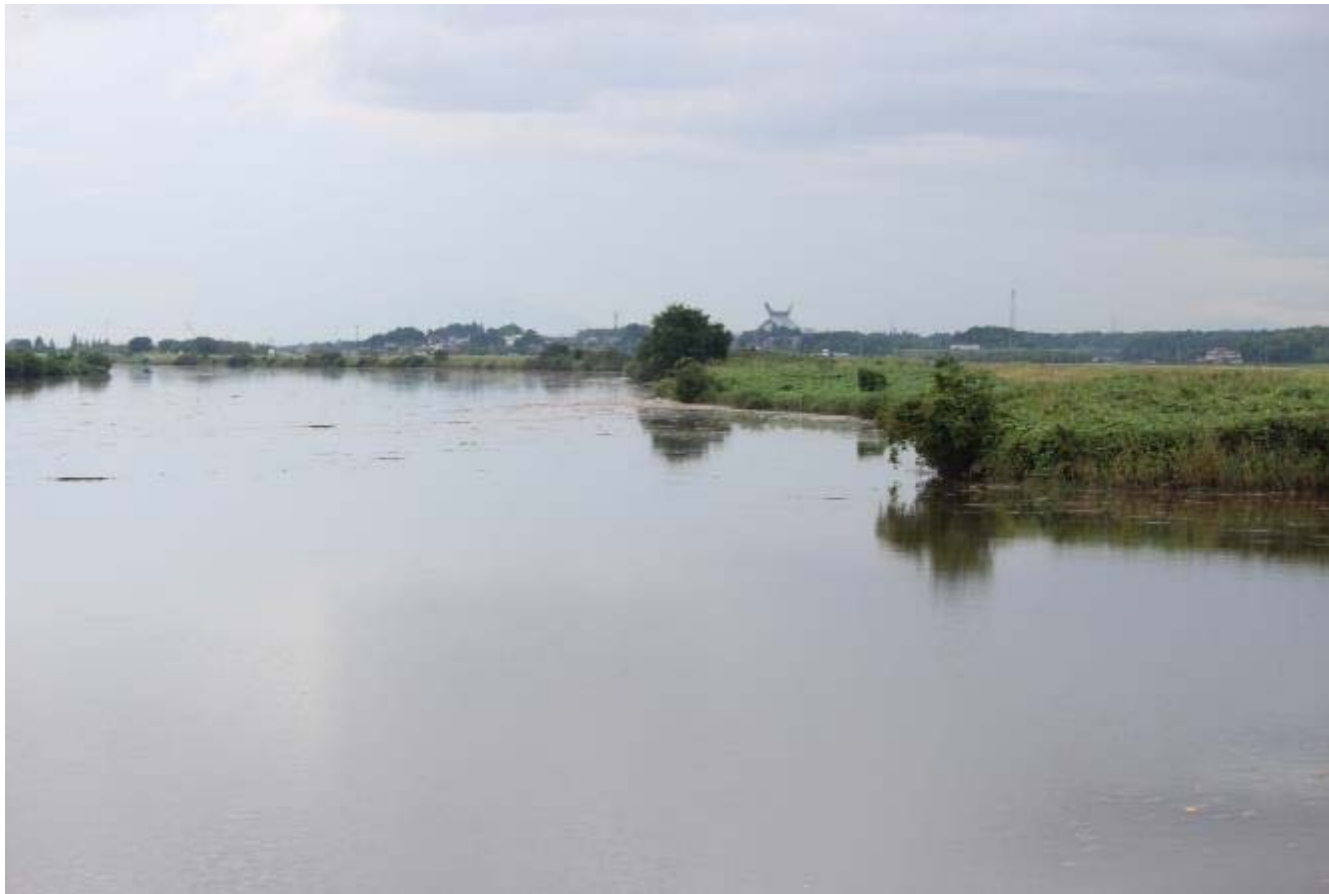
# ①小貝川、国道354号付近

💧 15時頃、小貝川左岸土手より上流側方向

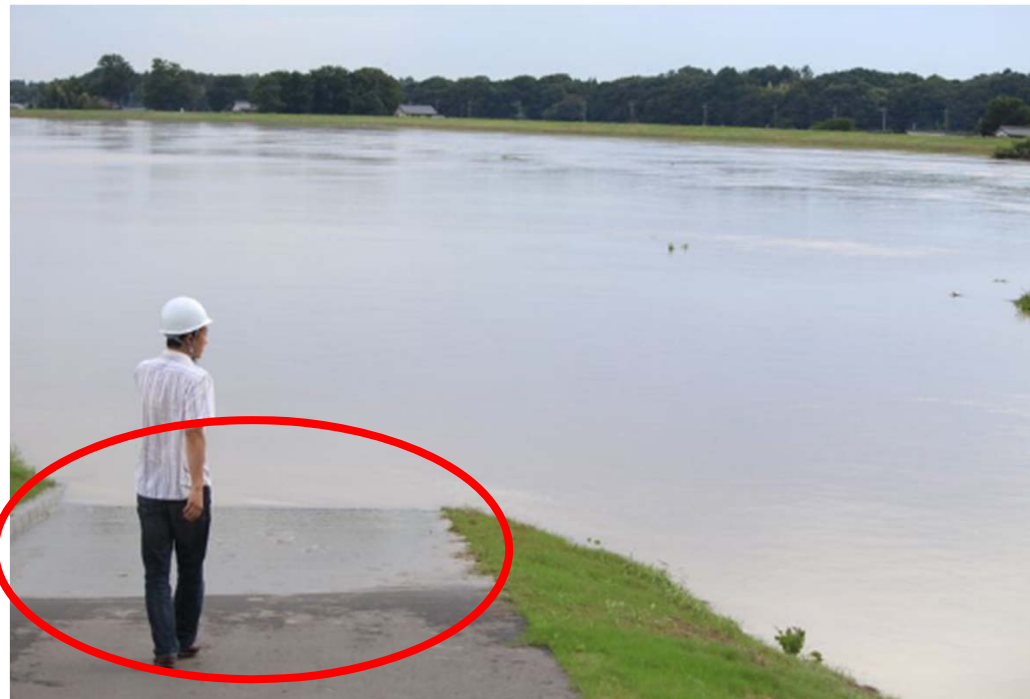
## ②鬼怒川常総市中妻付近

- 16時頃 鬼怒川左岸より下流側方向
- 越流した形跡はなし。
- 撮影時より最大で1mほど水位が上昇していた形跡あり。

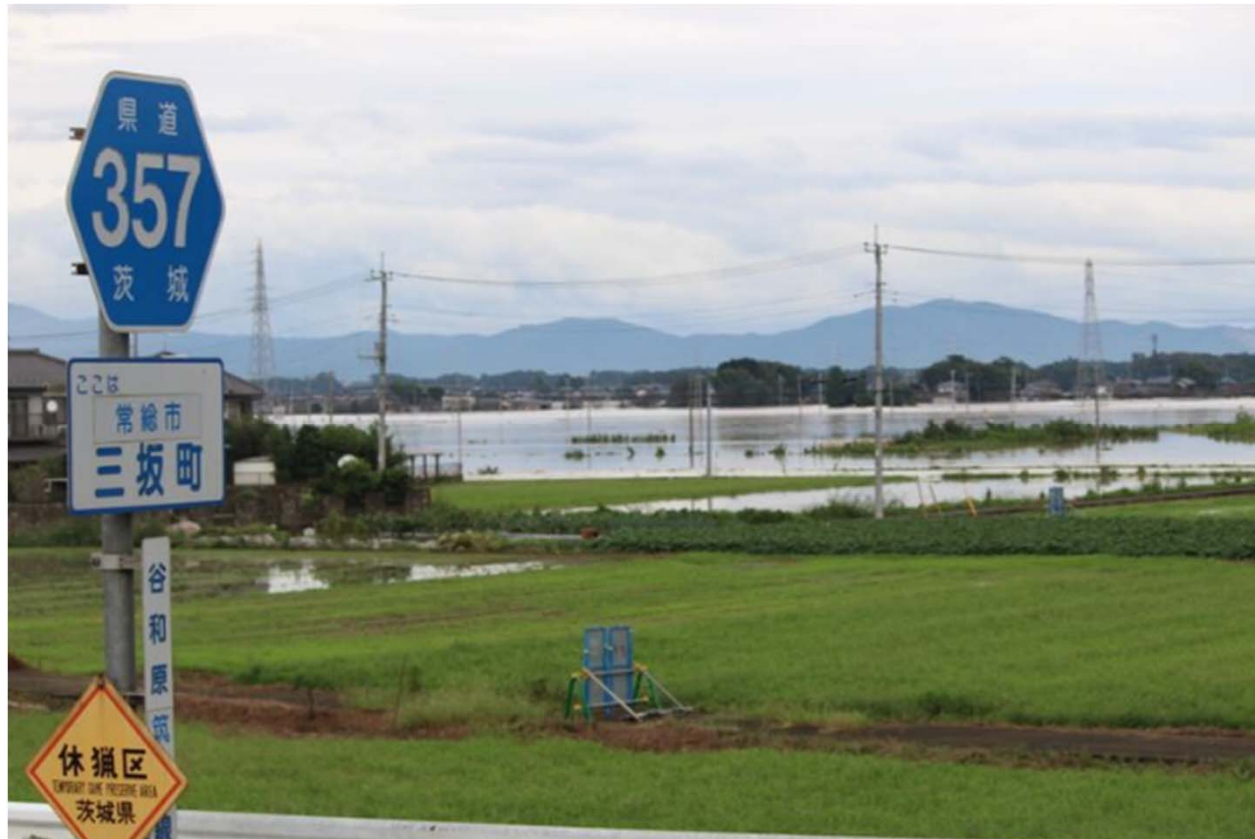
## ③常総市三坂町南部

- 16時半頃 鬼怒川左岸より左岸後背地方向
- 三坂町南部の鬼怒川左岸土手では数10m先に浸水域が見えはじめた。

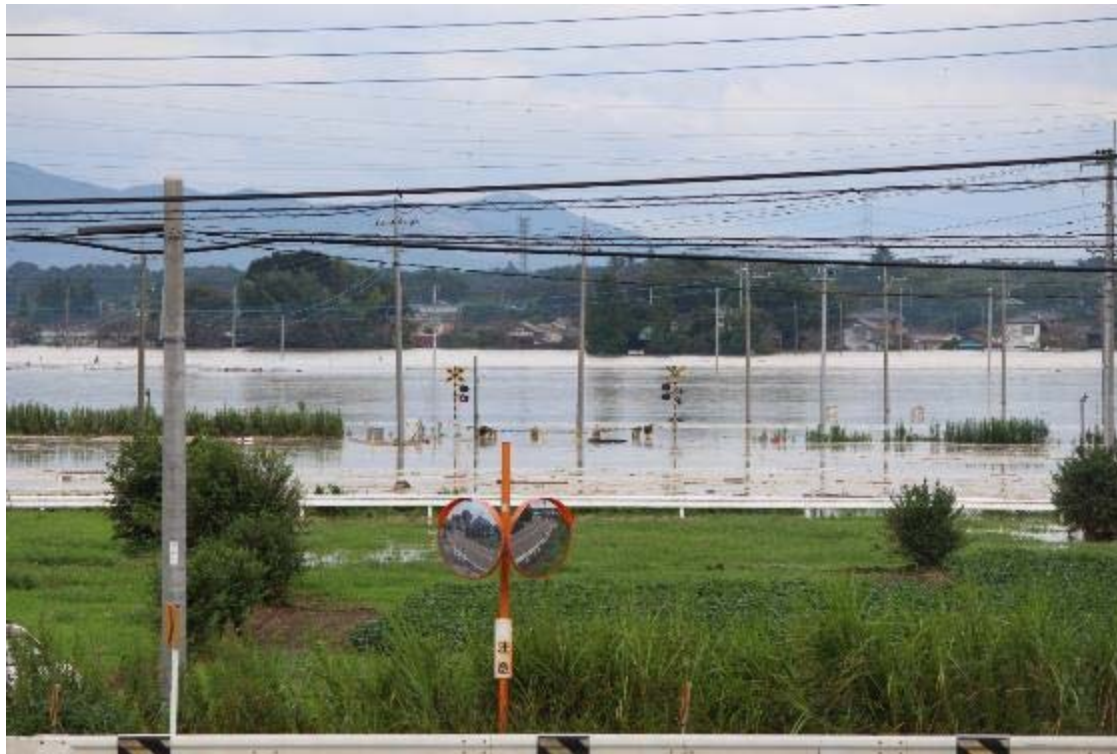
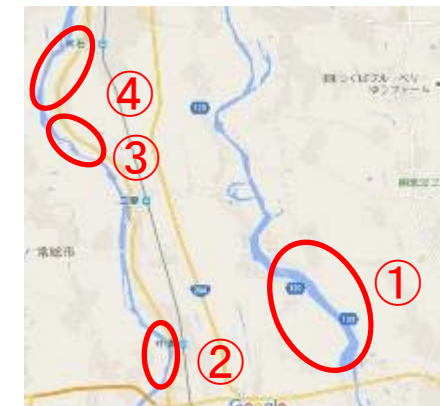
### ③常総市三坂町南部

- 16時半ごろ 鬼怒川左岸土手より左岸後背地方向
- 手前(鬼怒川寄り)では浸水が見られなかったが、土手から10m先から後背地に向けて冠水。

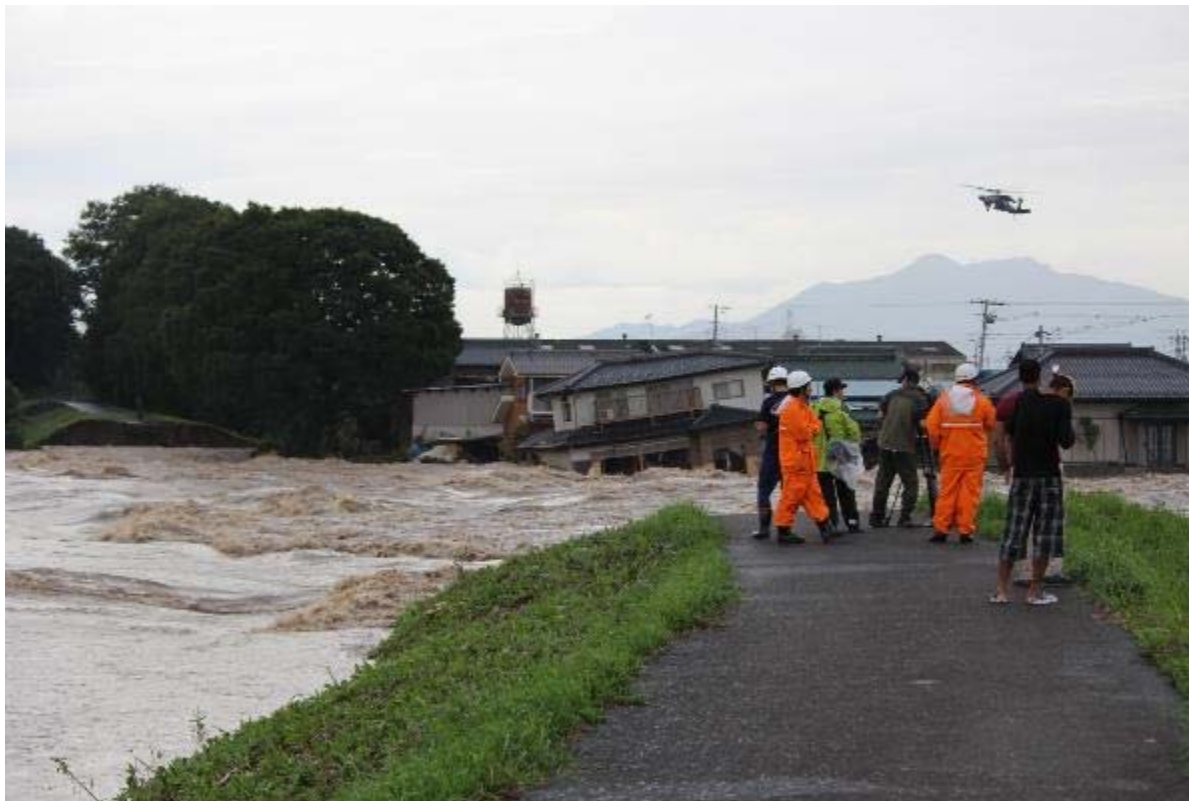
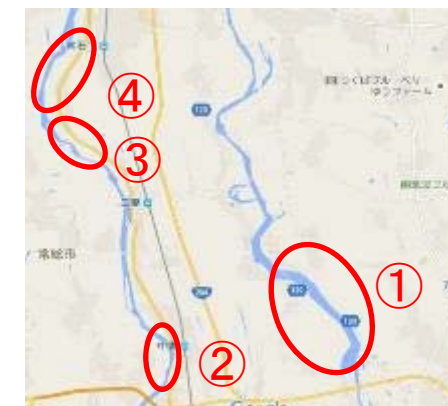
## ④常総市三坂町北部(破堤地点付近)

- 17時頃 鬼怒川左岸上流側方向
- 20-30mほどの破堤。
- 当該時刻では依然濁流が住宅地に流れ込んでいた。

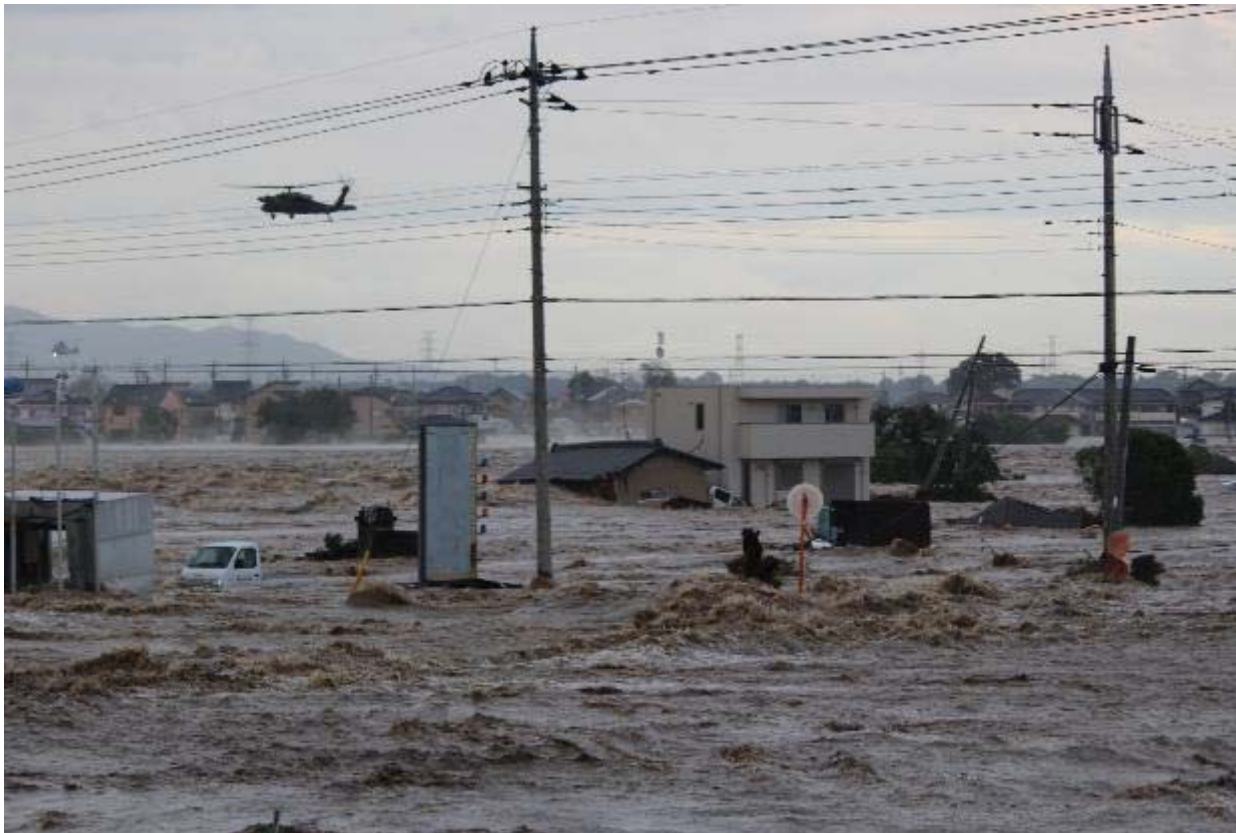
## ④常総市三坂町北部

- 17時頃 鬼怒川左岸より左岸浸水域方向
- 通常家屋の一階部分は半分程度浸水していたため、1m程の水位と推定される。低い地域では、2-3m程の浸水も推定される。

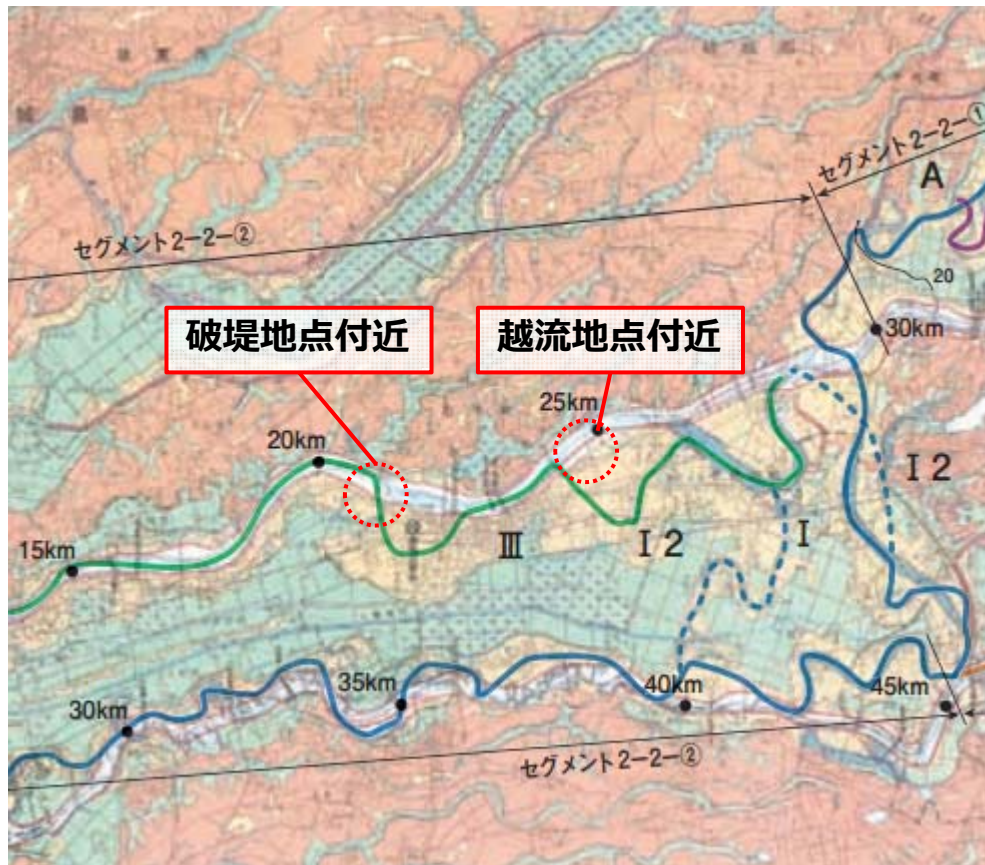
# 破堤地点付近の旧河道の状況

- 破堤地点付近は旧河道上に位置しており、古来から河道の付替えを繰り返してきた地域である

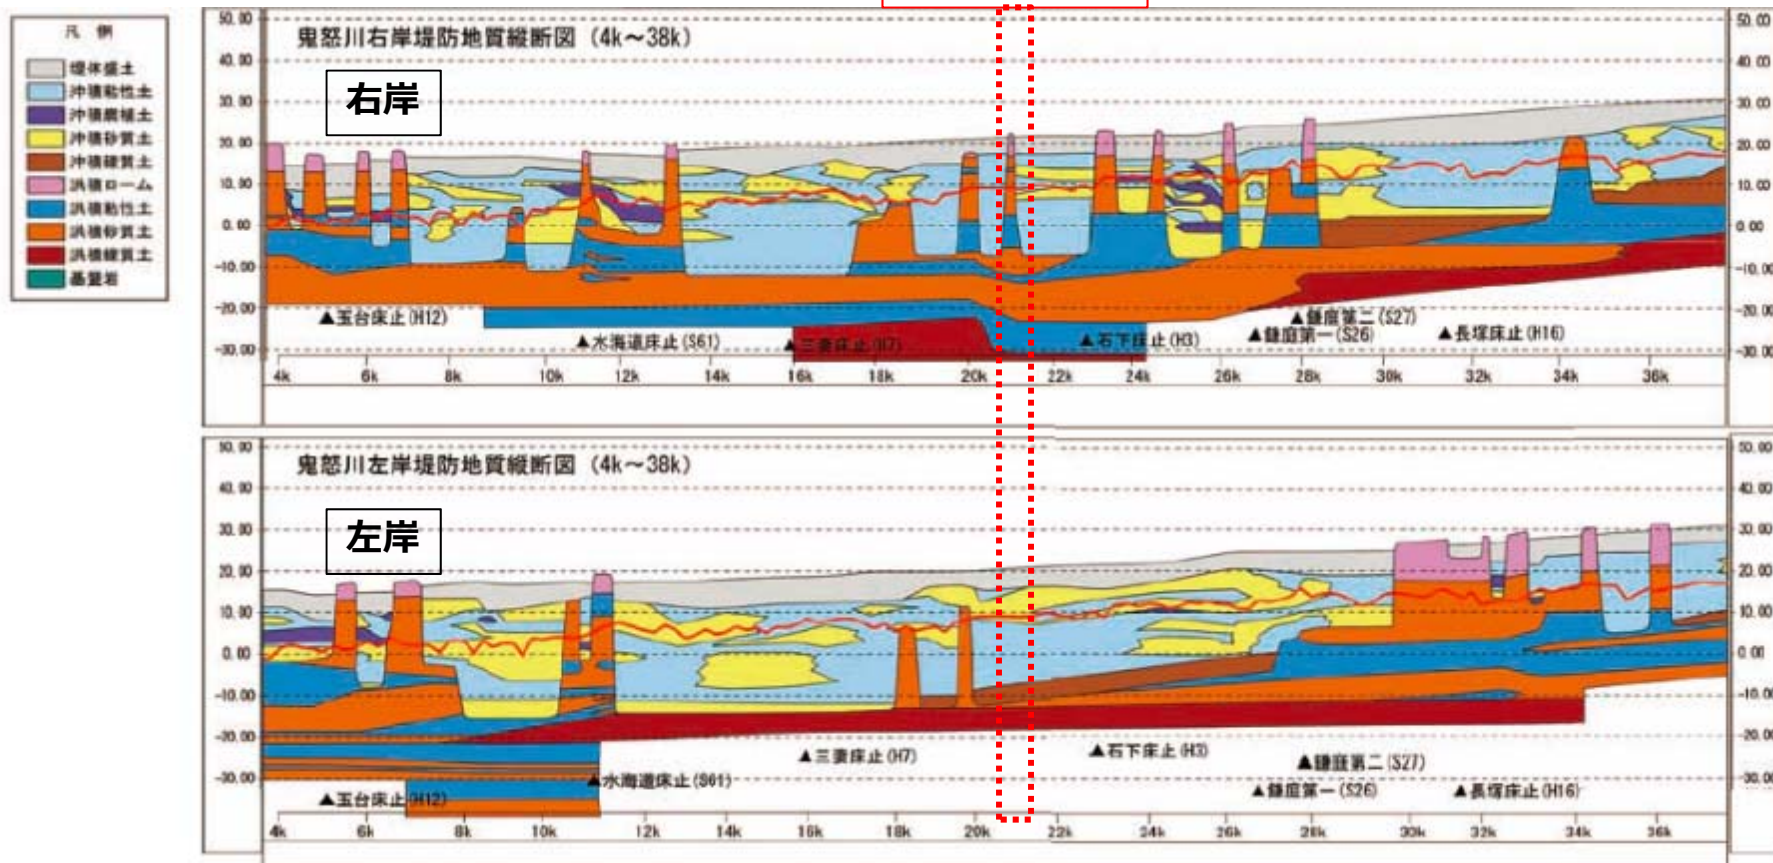
破堤地点付近

- 破堤地点の対岸(右岸)は洪積層を形成し、部分的には山付きとなっている。また堤体盛土の下は沖積粘性土であり比較的安定である。
- 一方、破堤側(左岸)の堤体盛土の下は沖積砂質土が広く分布しており、比較的不安定である。

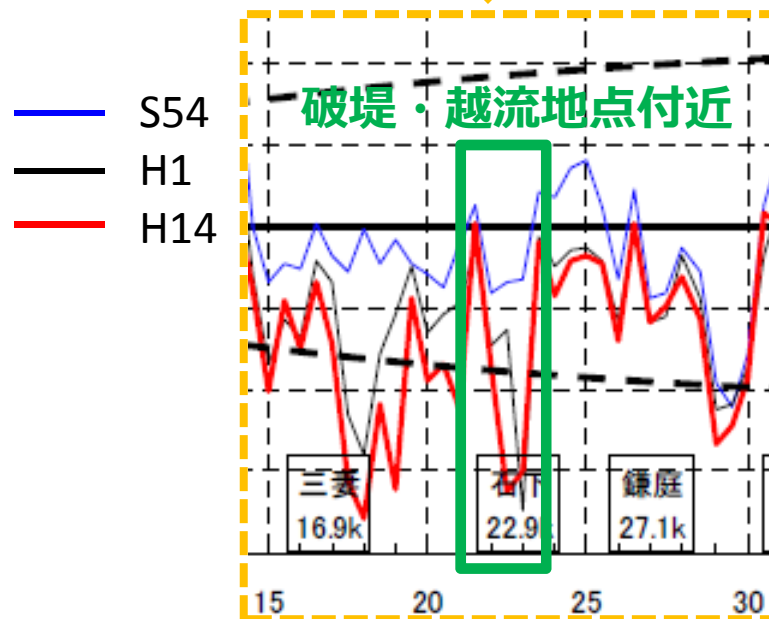
図 2-6 鬼怒川平均河床高

- 今回の破堤・越流地点付近は河床低下が進行している地域である
- 昭和54年時点と平成14年を比較して、多いところで3m近く低下している

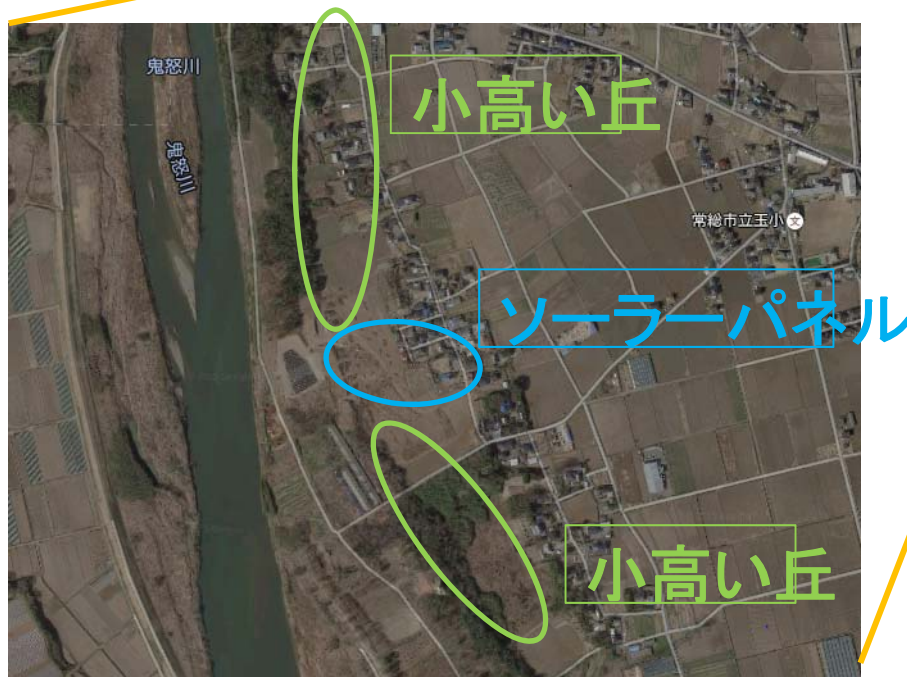
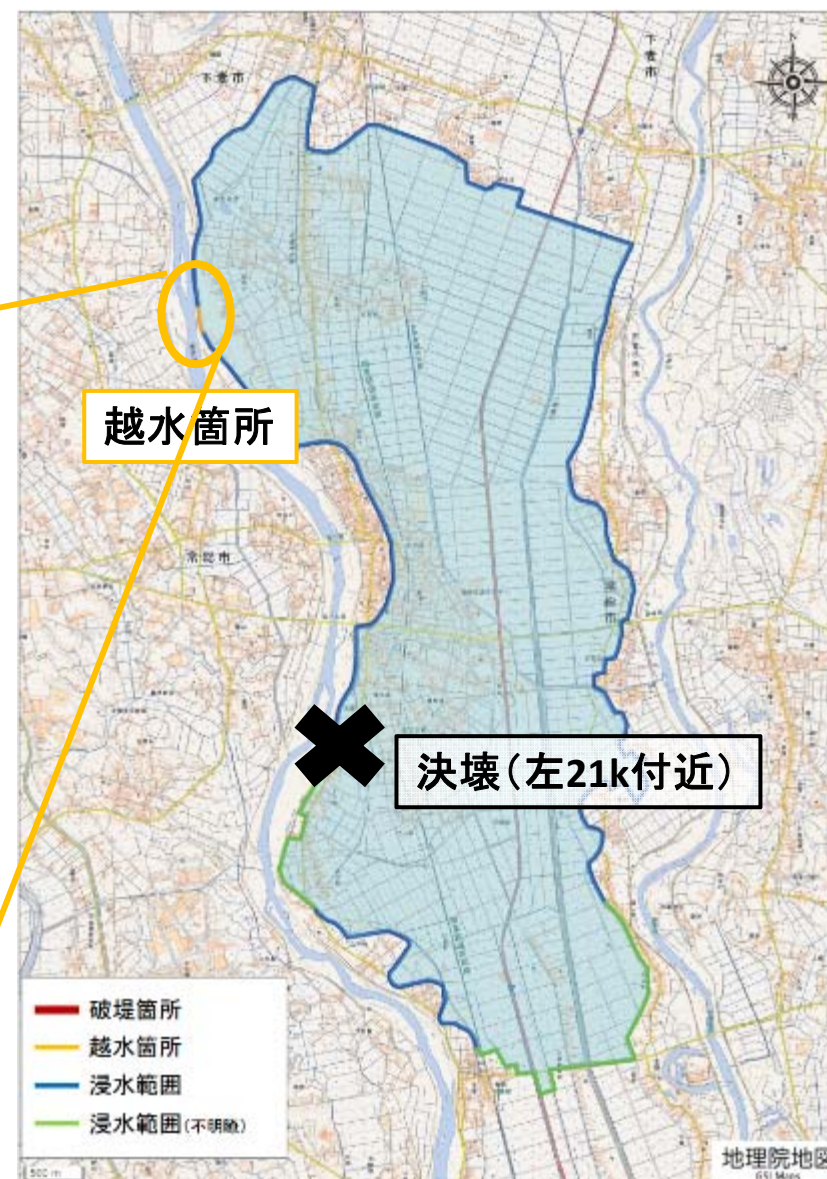
# 越水地点(若宮戸 左岸25km付近)

- 若宮戸付近において9月10日6時過ぎに越水を確認
- 幅約150mに渡って越水し堤内地に流入

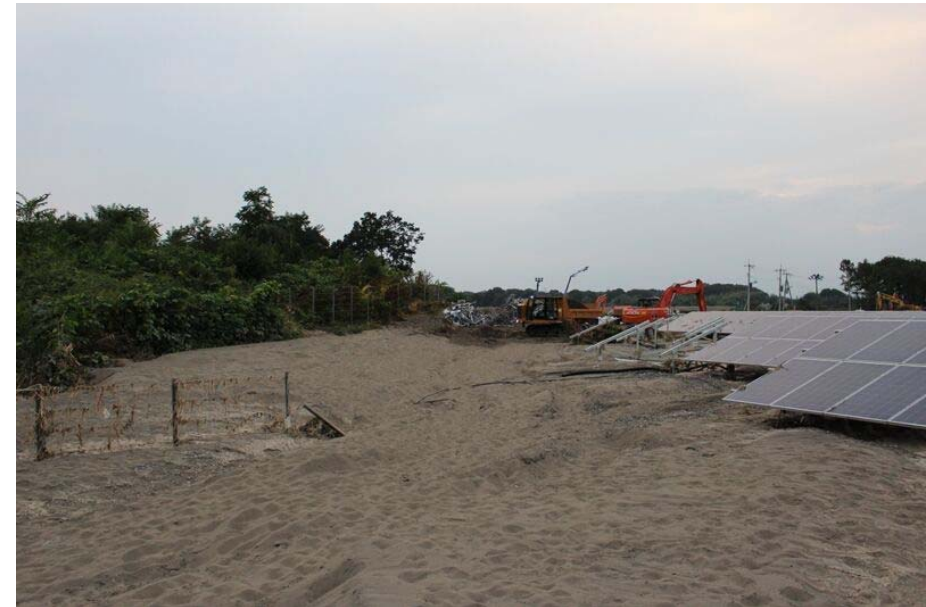
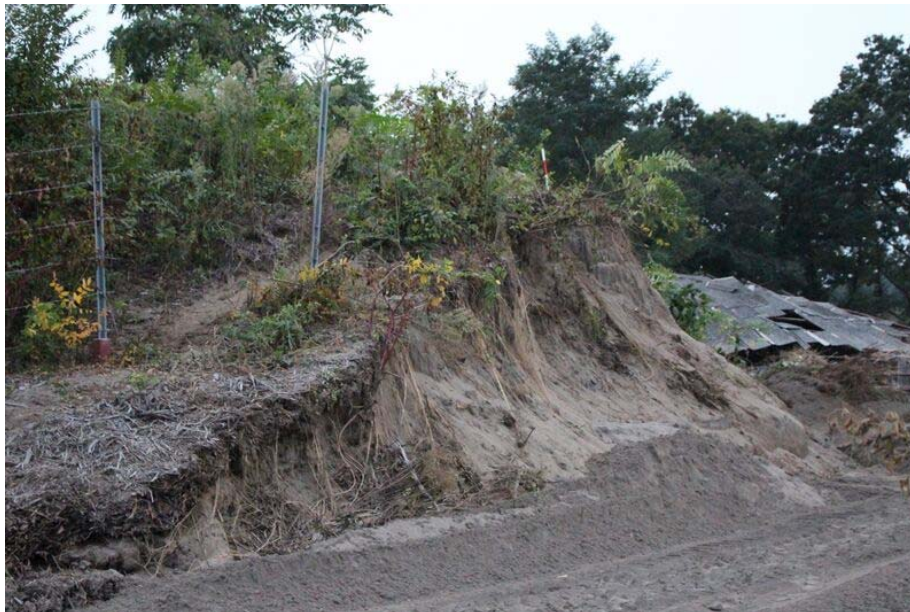
## 越水地点(若宮戸 左岸25km付近)

- ❖ 堤内地一面に砂が堆積
- ❖ ソーラーパネルに破壊、浸水の形跡あり、川側のソーラーパネルに顕著な損傷
- ❖ 堤内から対岸の堤防を確認

- ❖ 小高い丘断面は砂で構成され浸食を受けている

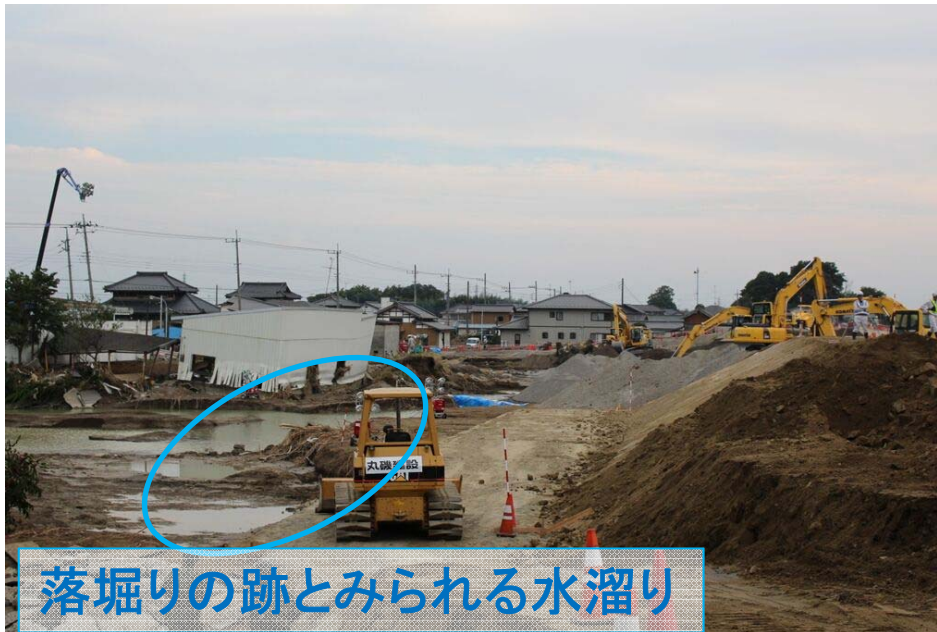
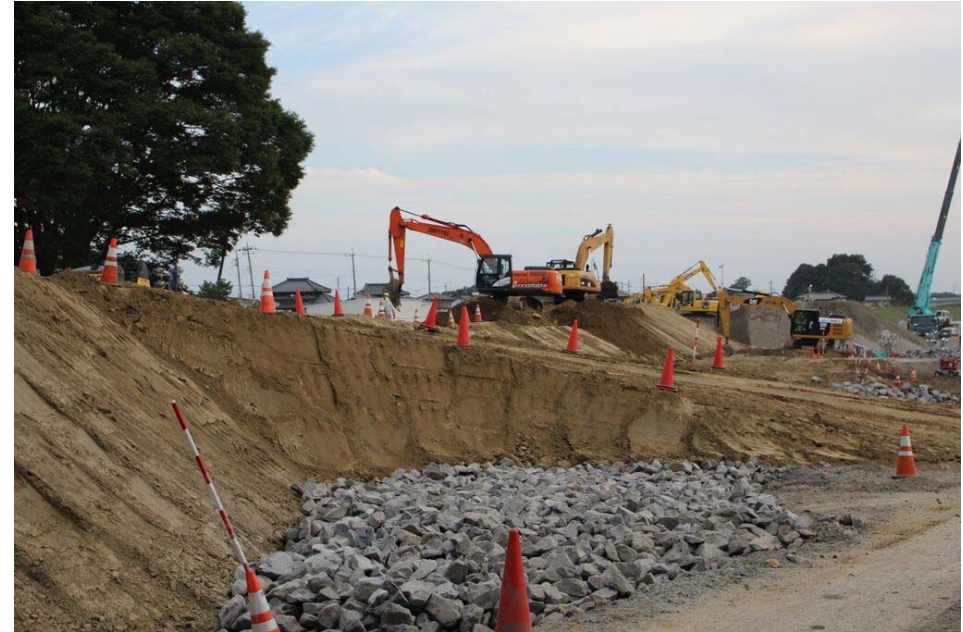
## 決壊現場（左岸21k付近）

決壊地点直上流から堤内地を望む（左写真）、堤外地から下流に向けて川表を望む（右写真）

- ◆ 9日12時50分に下館河川事務所が決壊を発表
- ◆ 決壊現場の復旧が進んでいる（国交省報告によると16日5時に荒締切り盛土部分が完成）

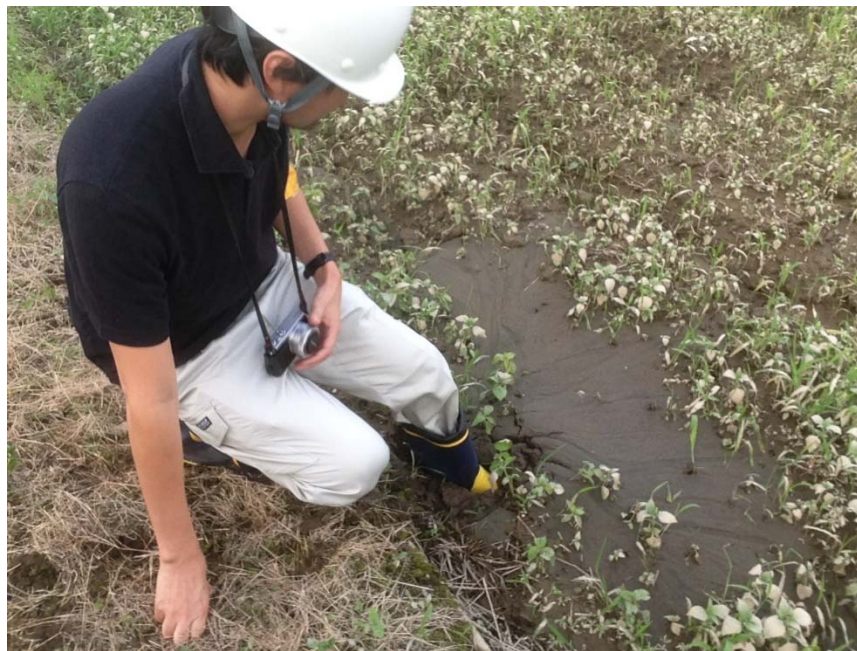
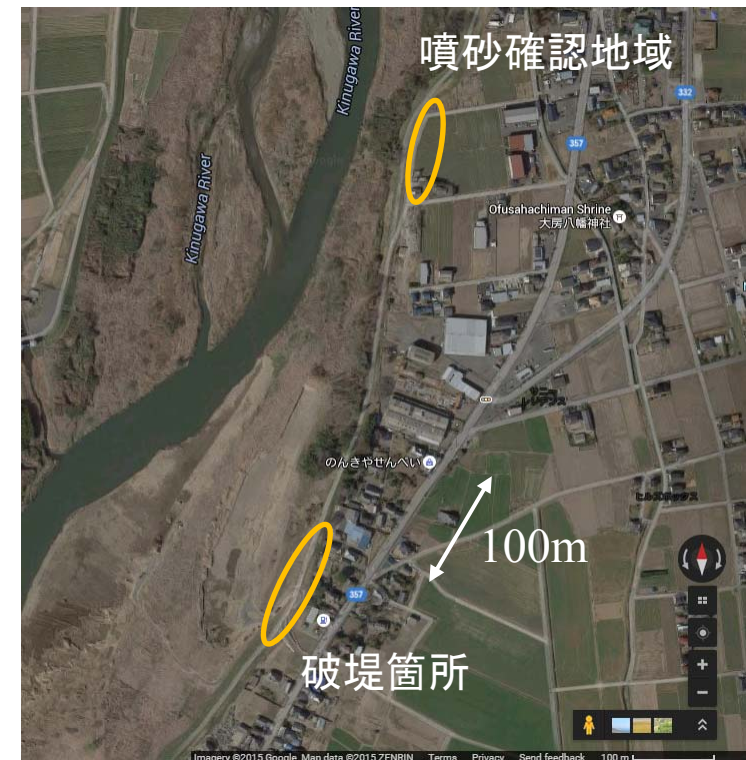
## 11. 破堤原因に関する考察

- ◆ 破堤箇所から400mくらい上流の堤内法尻の水田内にパイピングによる噴砂の痕跡らしきものが確認され、極めて軟弱な状態となっていた。
- ◆ 堤防に沿って広範囲にわたって軟弱域が広がっていることから、破堤現場付近まで確認できたわけではないが、破堤現場においても越流による洗掘と共に、堤体や直下地盤の浸透破壊がある程度起きていたことを示唆している。
- ◆ なぜこの地域で浸透が起きていたのかについては、5に示したように、左岸の堤体盛り土の直下は浸透現象が起こりやすい沖積砂質土が多く含まれているためだと考えられる。
- ◆ その砂質土の由来は、同じく5に示したように、旧河道の付け替えにある可能性も考えられる。
