2019年11月8日

2019年台風19号による洪水被害に関する 調査報告

• 長野市穂保地区での堤防決壊による被害調査の結果

• 多摩川流域での被害調査の結果

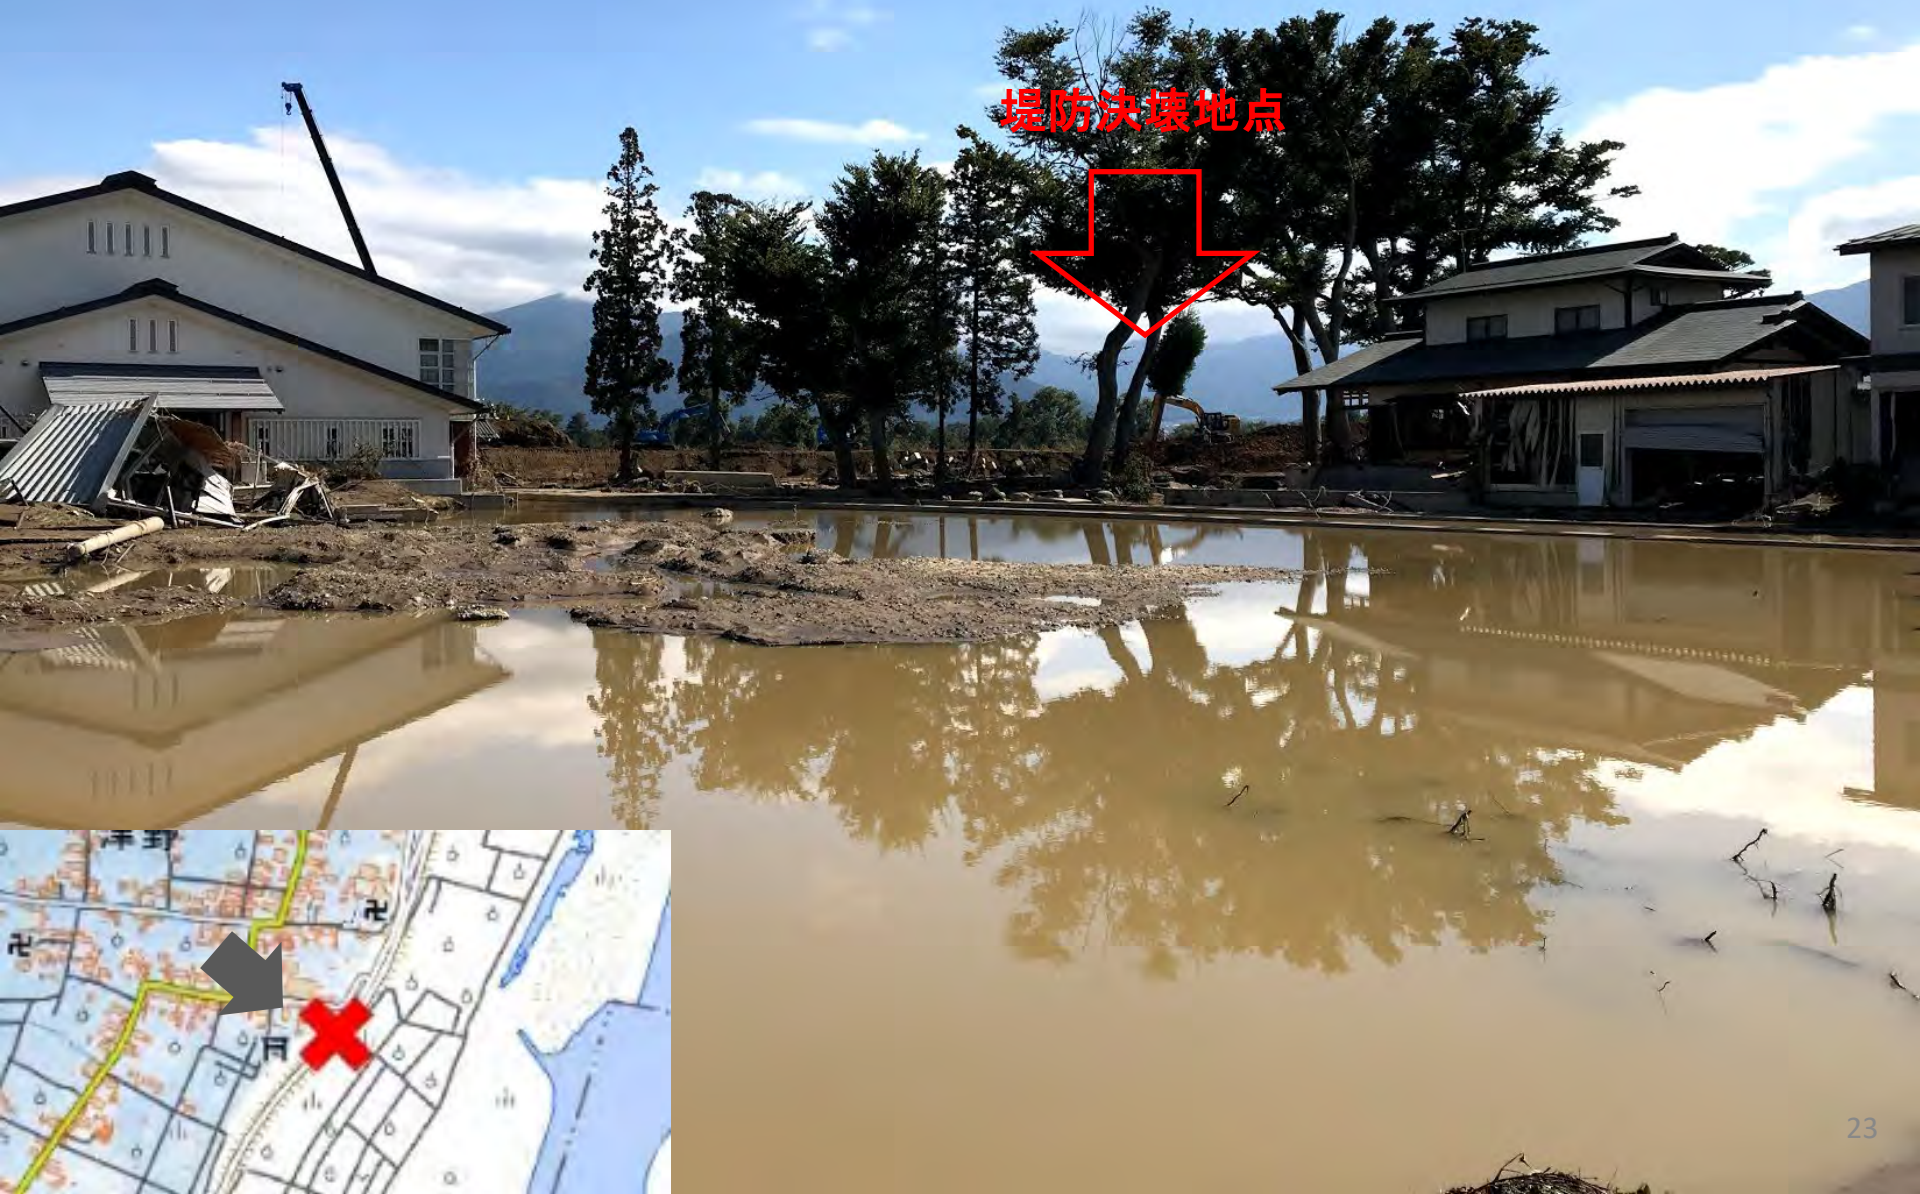
堤内地側から見た堤防決壊地点の様子

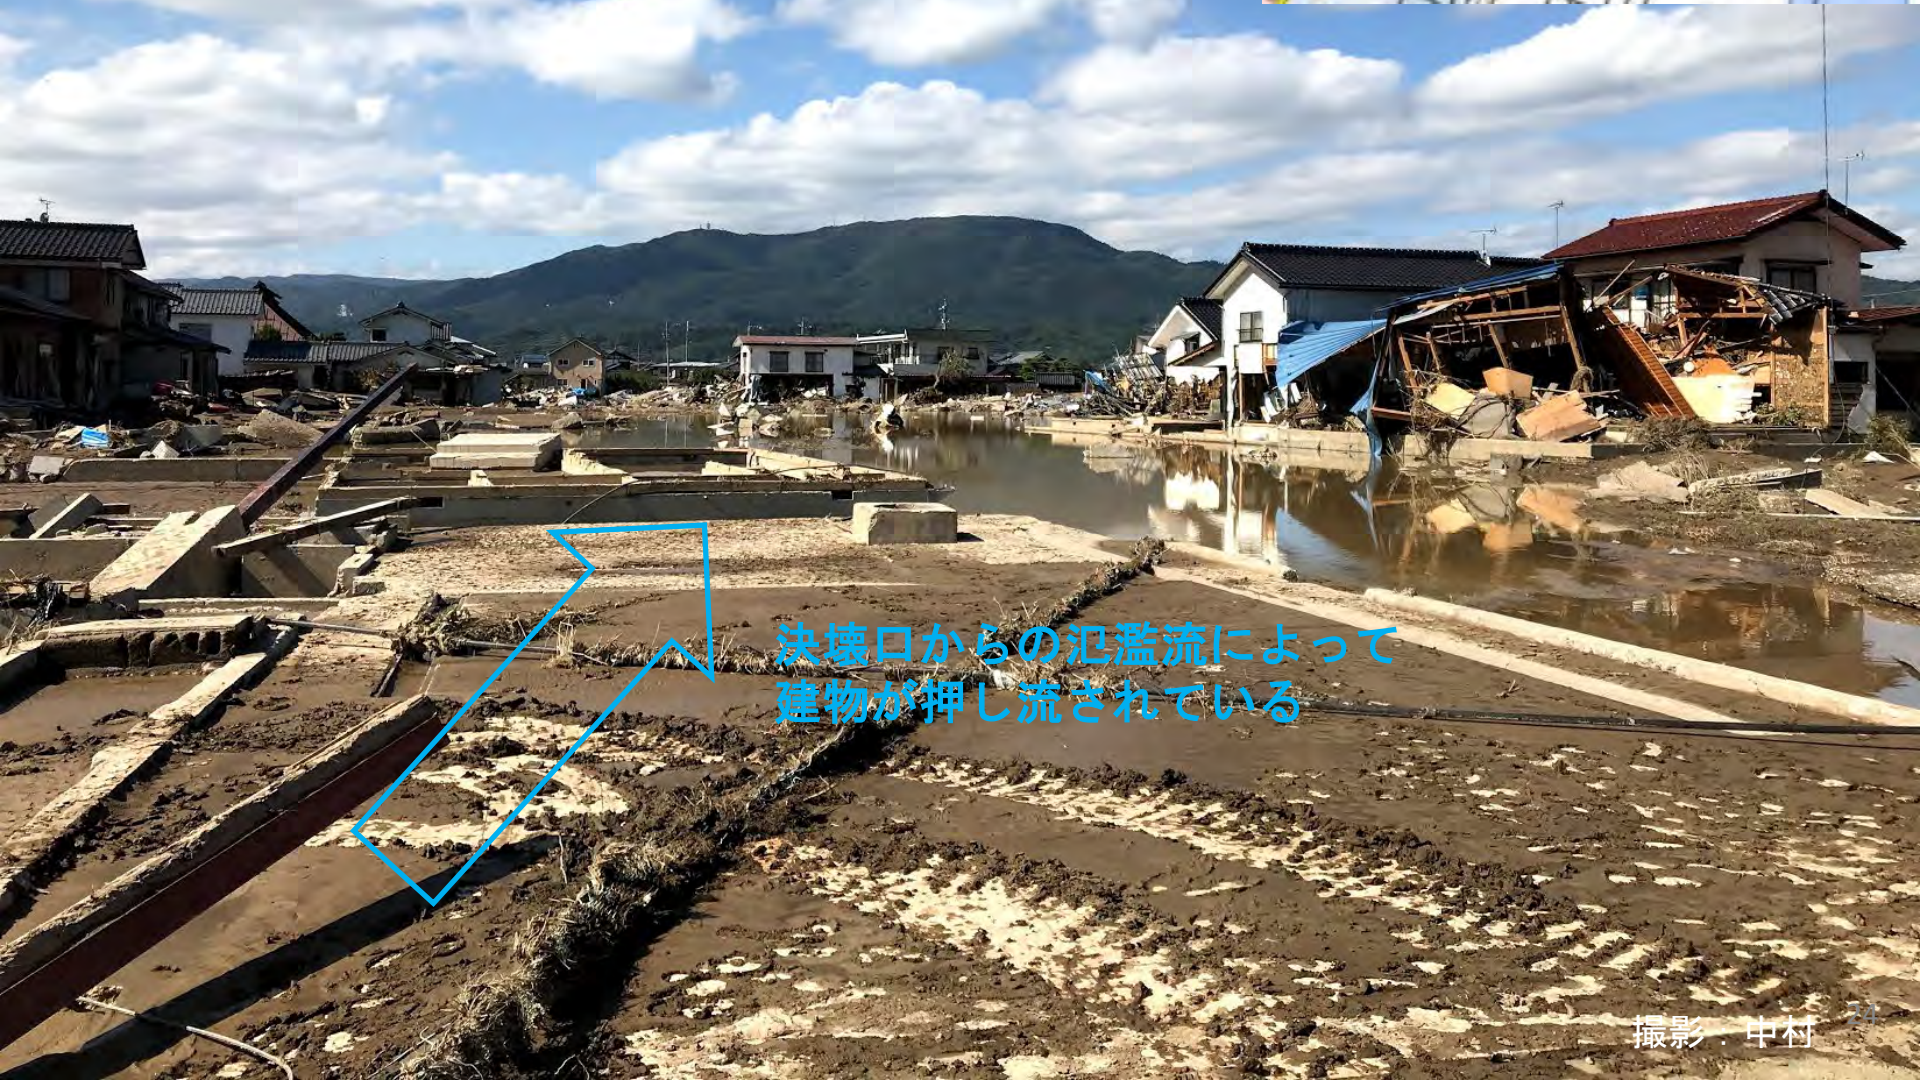
堤防決壊に伴う被害

決壊口からの氾濫流によって
建物が押し流されている

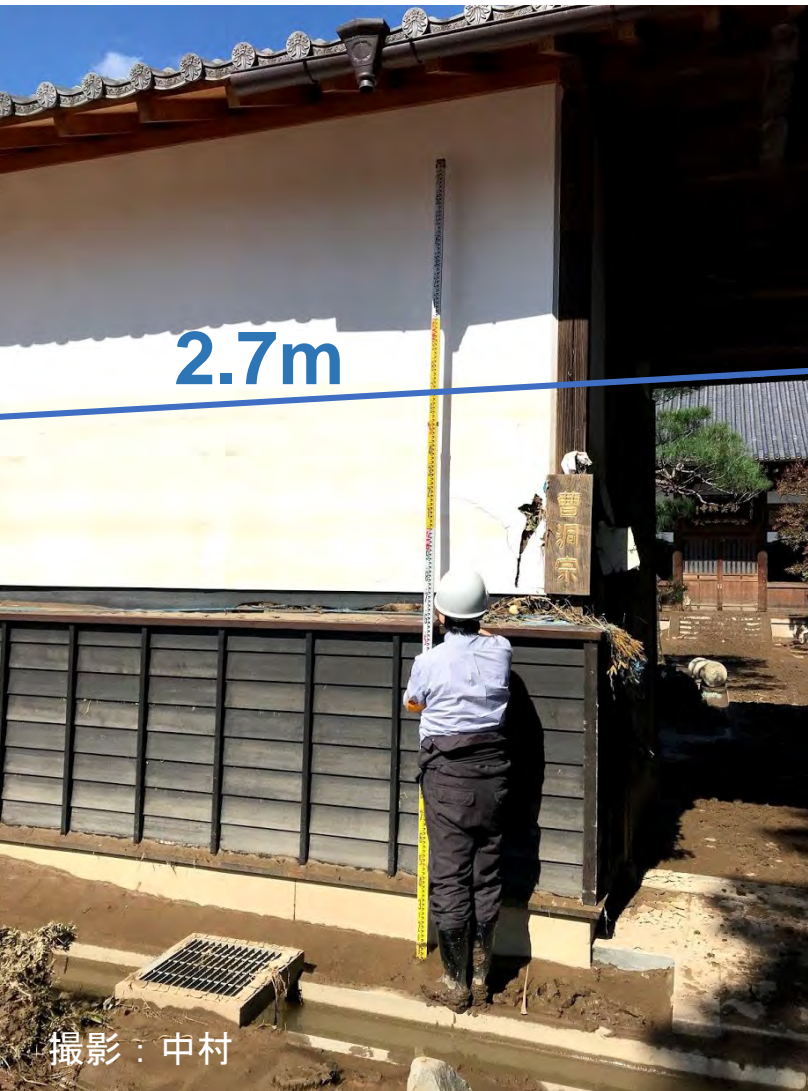
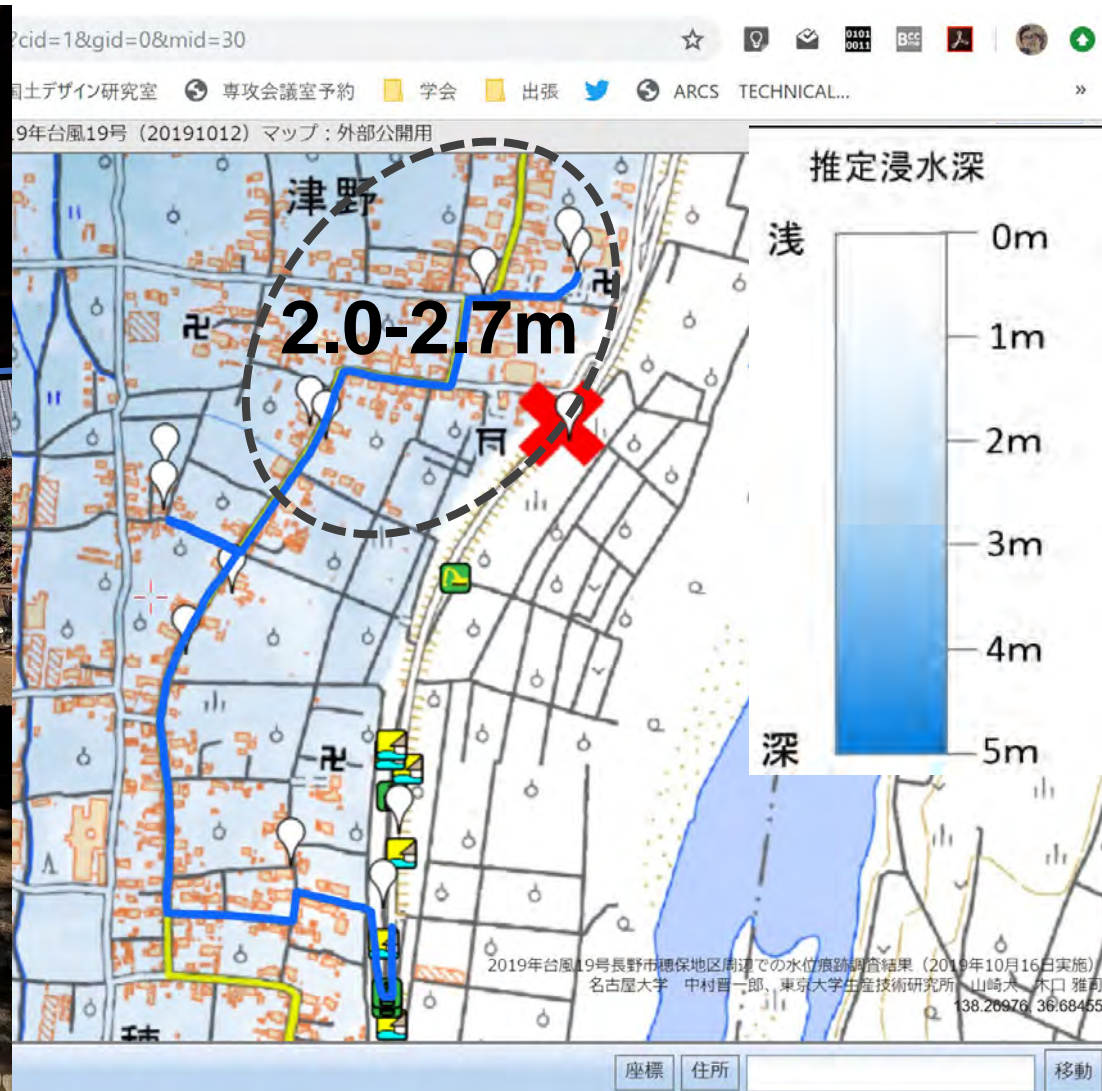
浸水深の計測結果

- 計測による浸水深は推計結果よりも若干高い値となっている
- 決壊後に急劇に水位が減少した可能性が示唆される

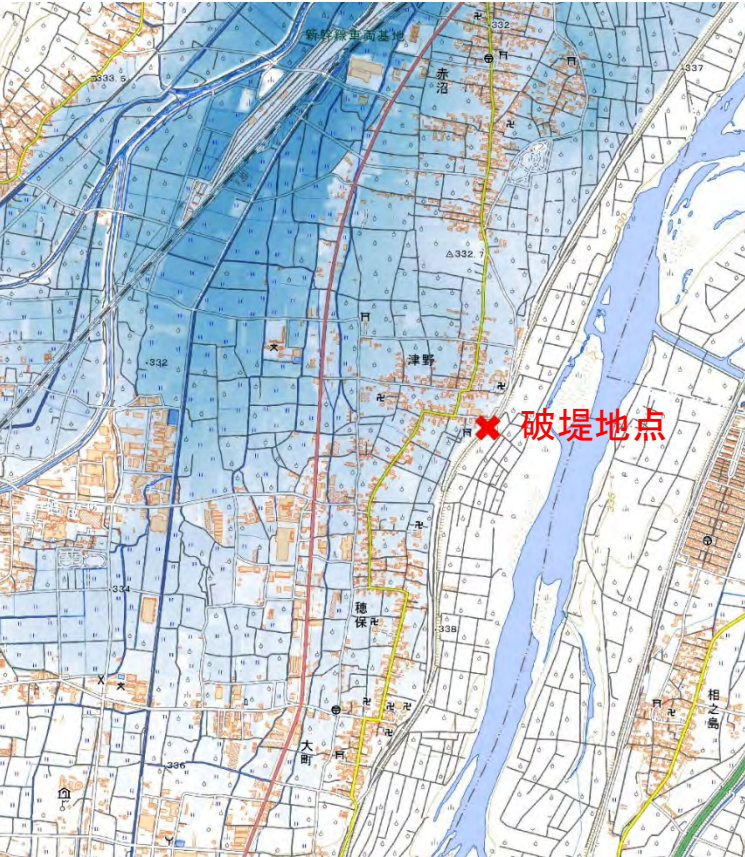
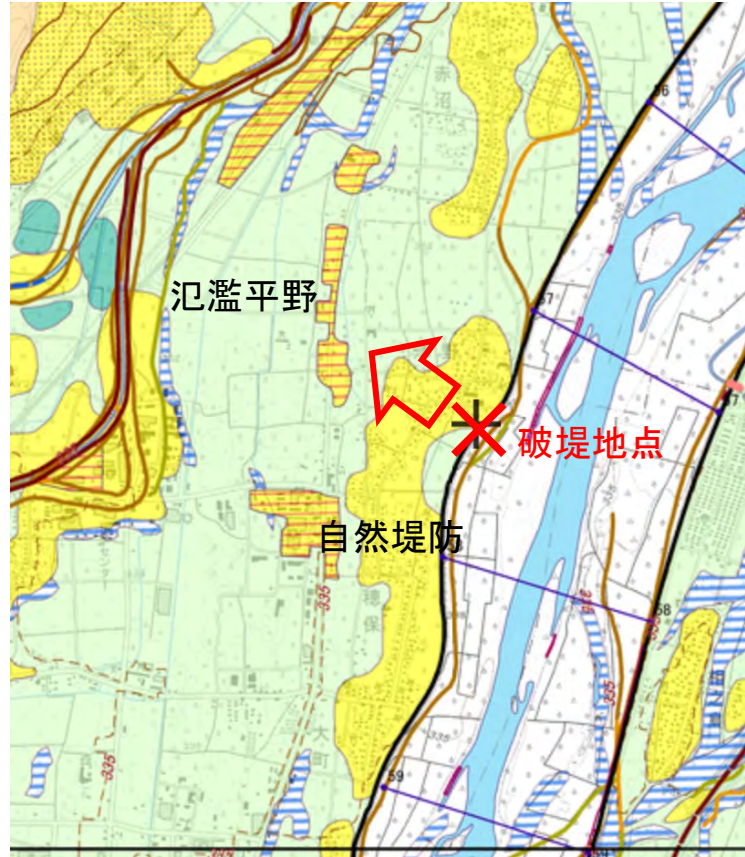
堤防決壊地点周辺の地形

- 堤防決壊地点は自然堤防に接近
- 微高地となっているため急速に低地へと流下したと推測される

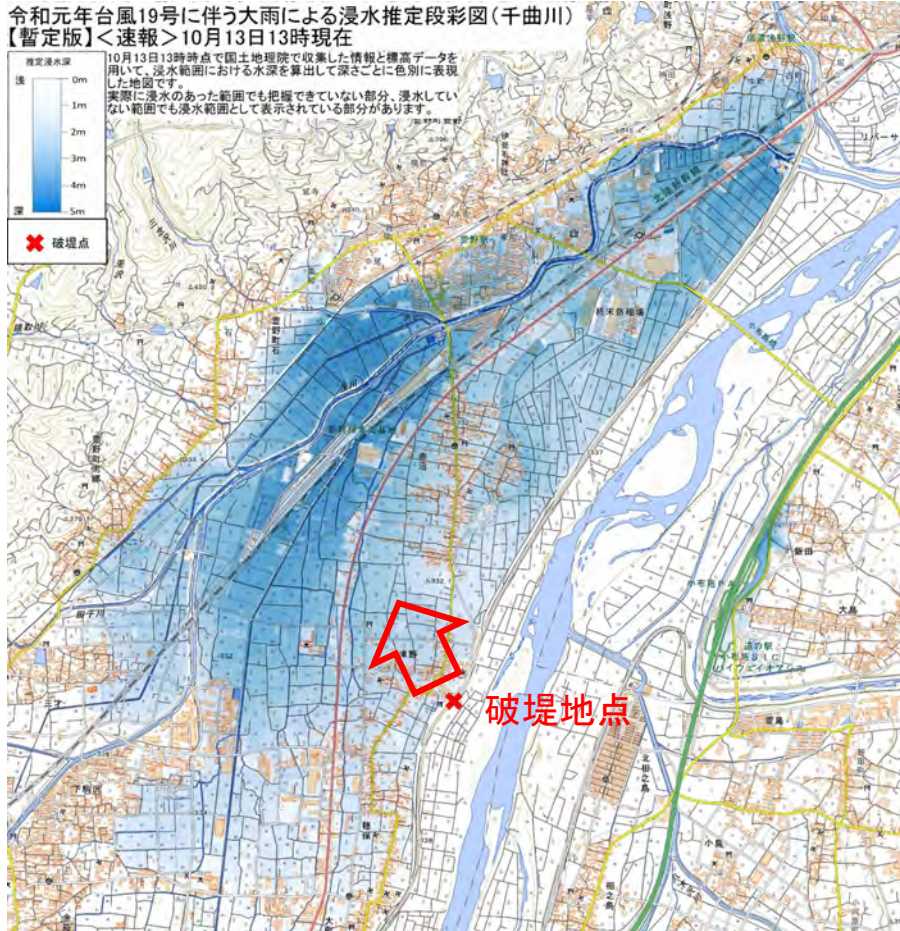
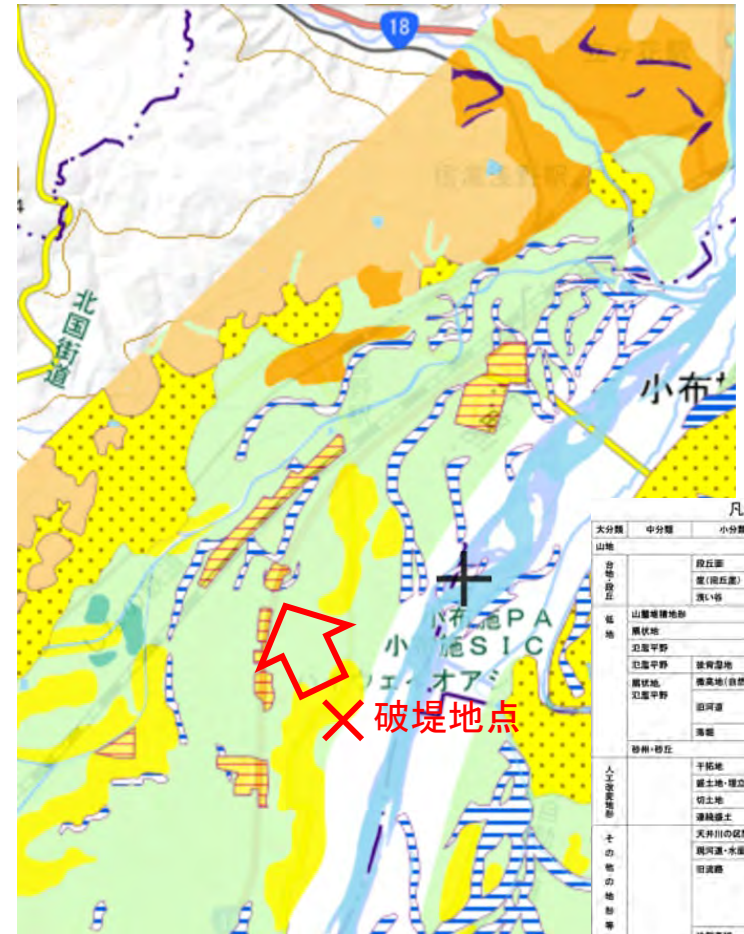
浸水域と治水地形分類

- 自然堤防の背後には氾濫平野が広がっており、且つ旧河道跡も見られることから、古くから氾濫を繰り返してきた地域であることが分かる。
- 氾濫流は決壊地点から氾濫平野の低地に向けて流下したと考えられる。

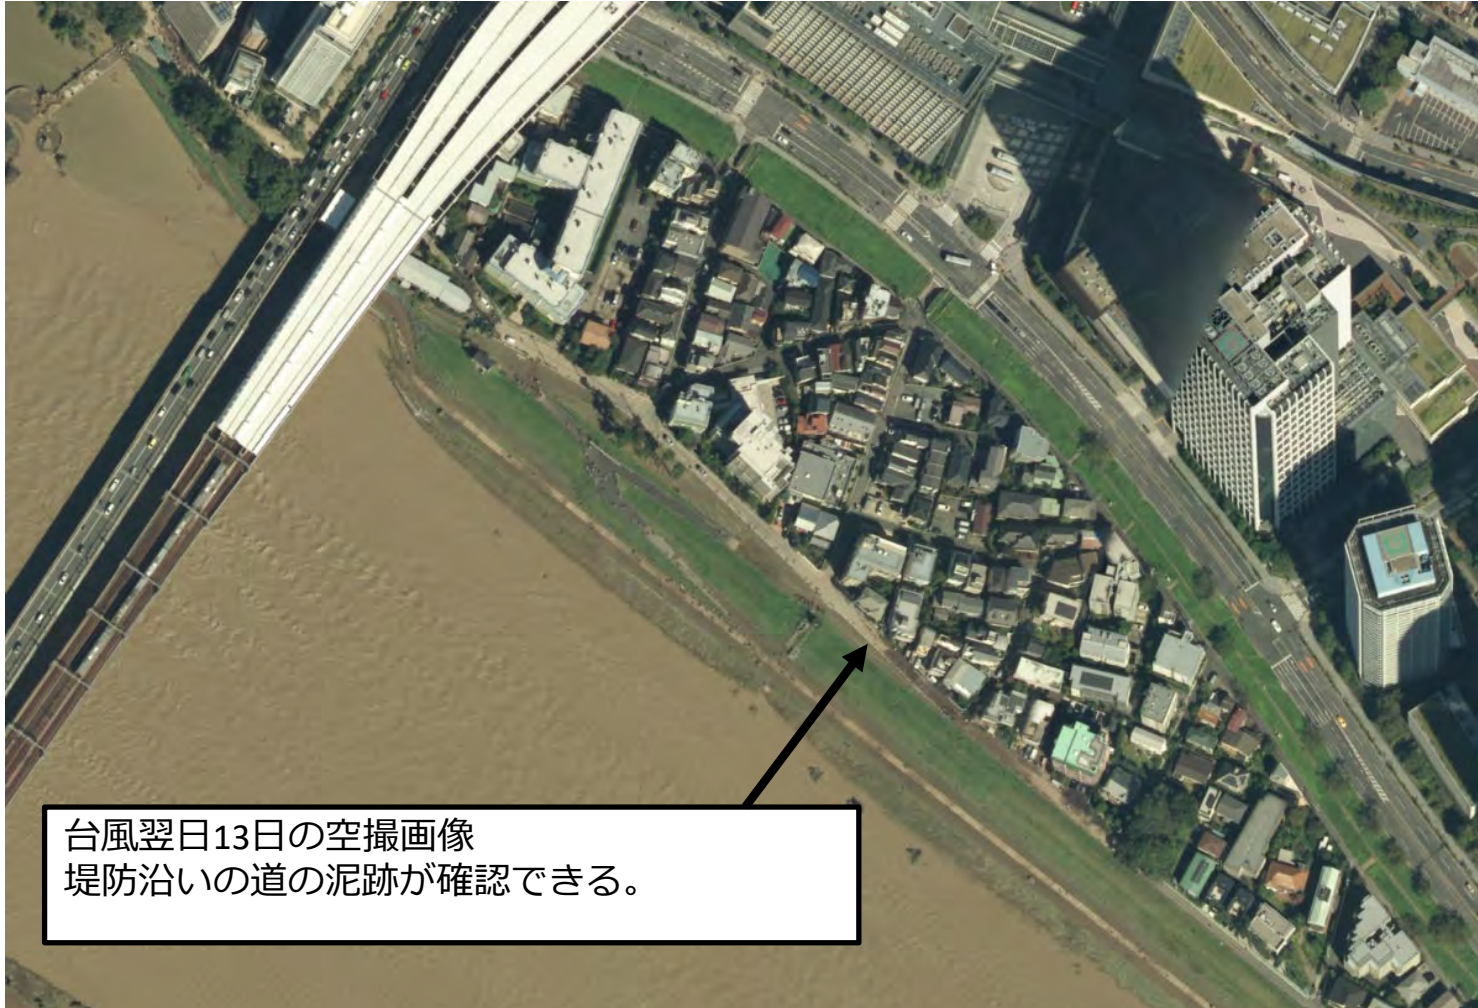
台風翌日13日の空撮画像
堤防沿いの道の泥跡が確認できる。

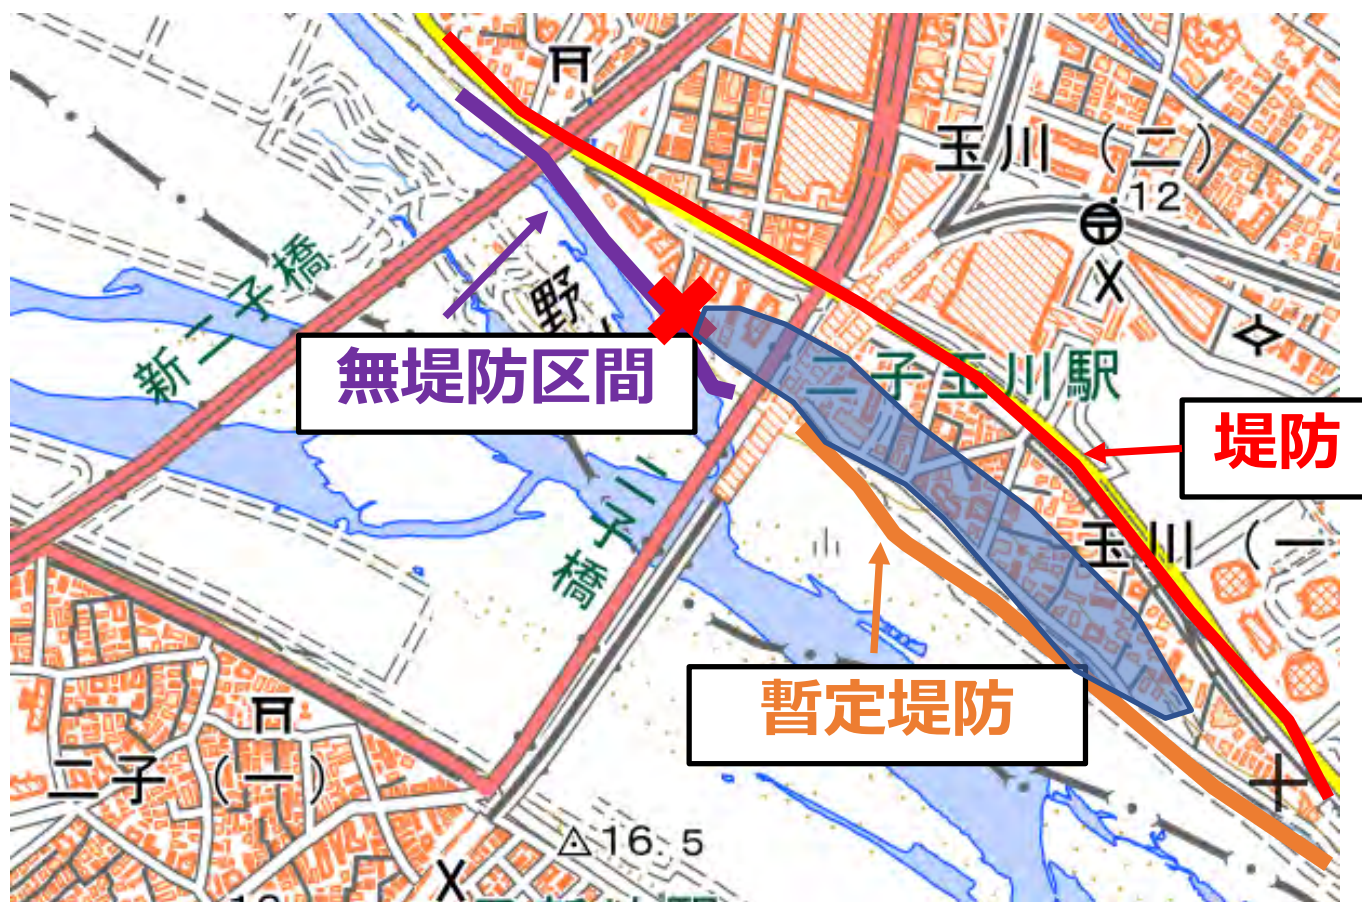
- 二子橋上流側には堤防が整備されておらず、土嚢を積んで対策を行ったもののそれを超えて氾濫した。出水確認は17時20分ごろ。

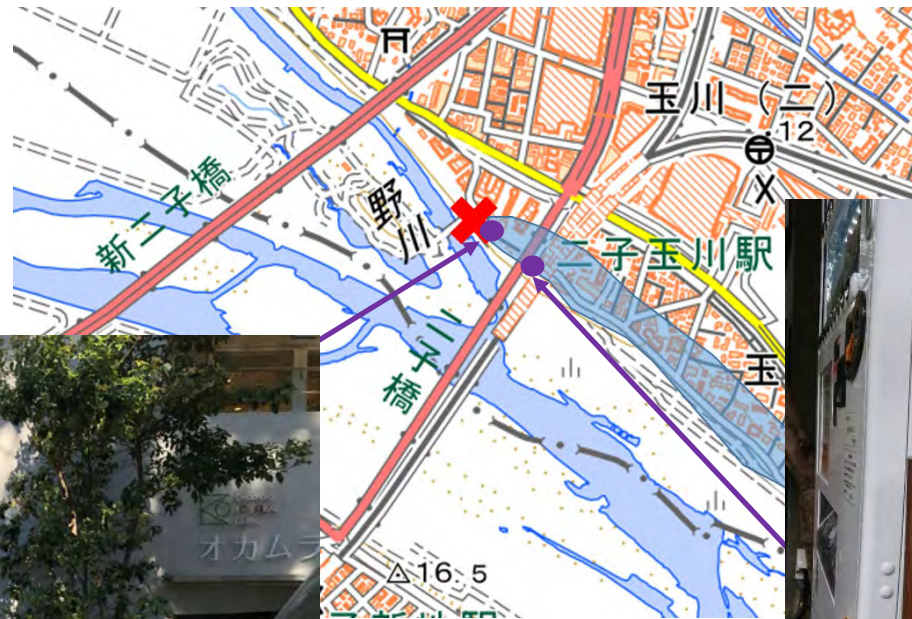
浸水したアパートの台風翌日
13日昼の様子。
泥水が地下に残っている。
(筆者ら撮影)

自動販売機の側面の痕跡。
浸水60cmほど。
(筆者ら撮影)

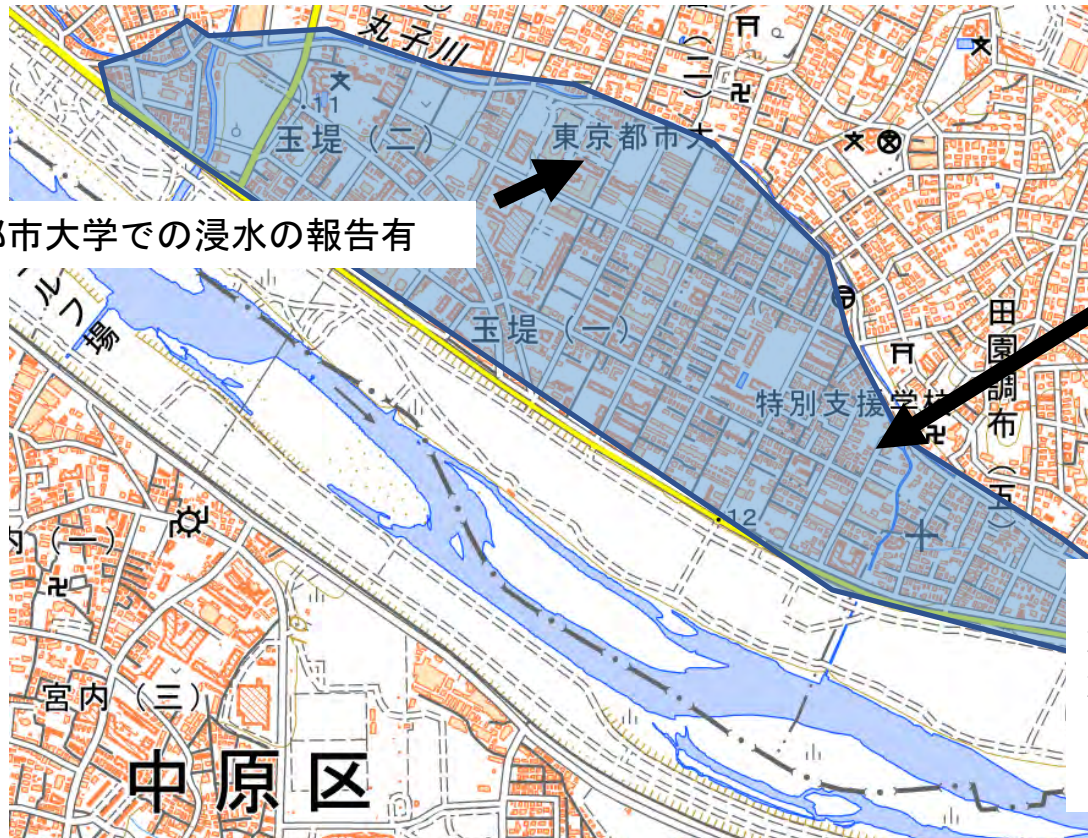
都市大学での浸水の報告有

田園調布5丁目 10/18
浸水 約110cm
浸水エリアの中心は周辺より低い

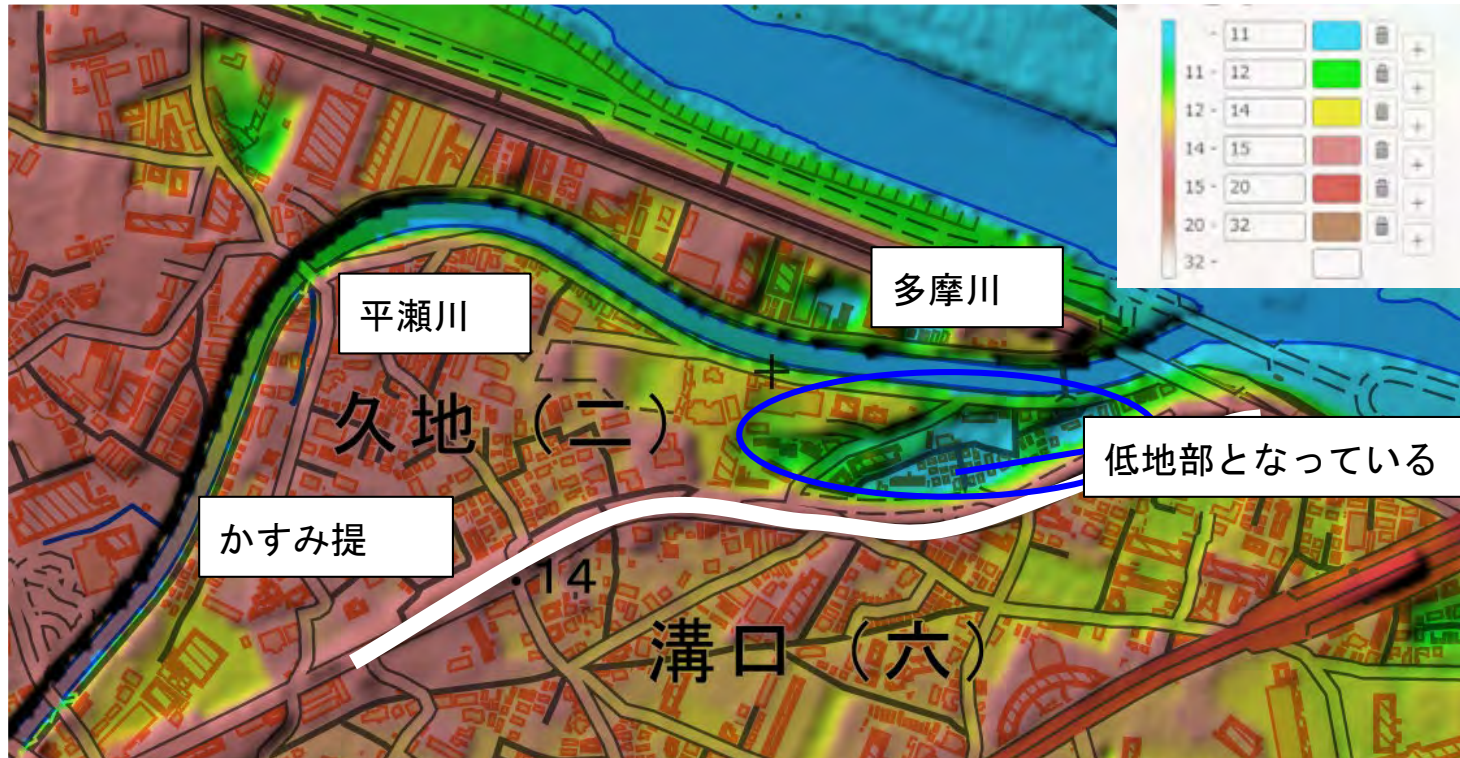
川崎市高津区久地の浸水の原因の考察

- 多摩川の水位が上昇したことにより支流の平瀬川の水が逆流して堤防から越流
- 江戸時代中期に築堤された霞提と平瀬川に挟まれた土地は低くなっているため浸水深が大きくなったと考えられる
- 平瀬川との合流地点は多摩川の堤防が途切れており、平瀬川の堤防は霞提となっている

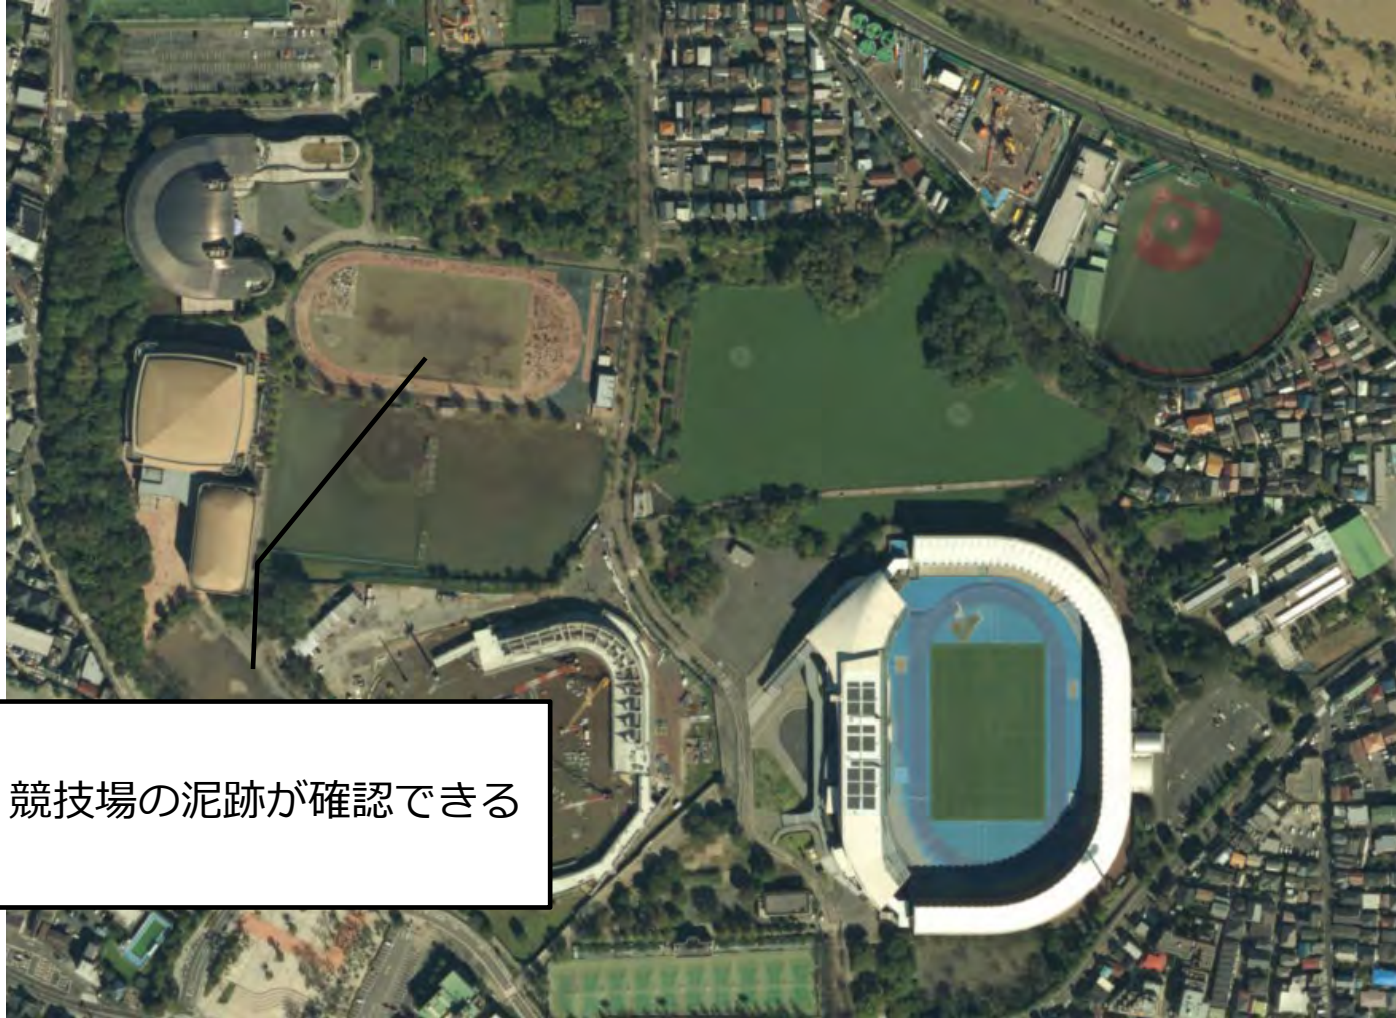
競技場の泥跡が確認できる

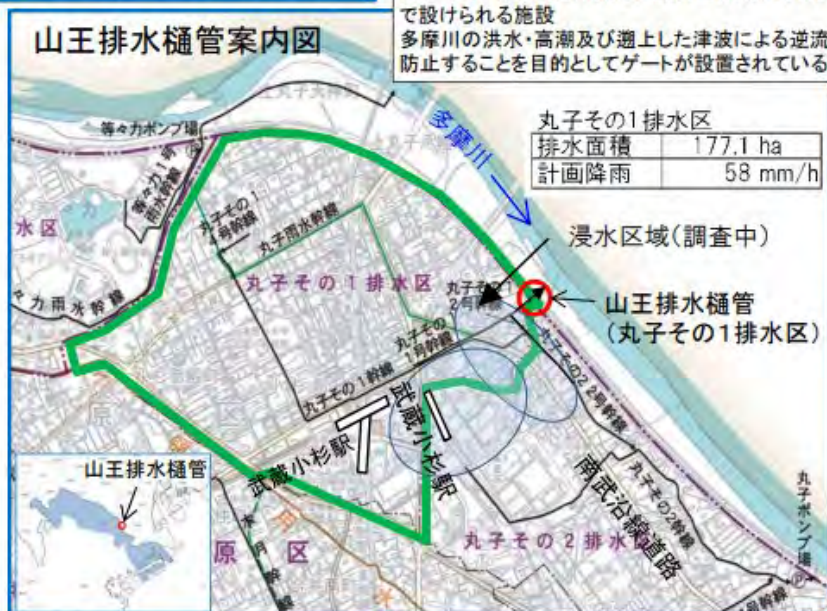
<山王排水樋管案内図>

排水管の出口にあたる水門で、多摩川からの水が逆流したことで市内のマンホールなどから氾濫が発生

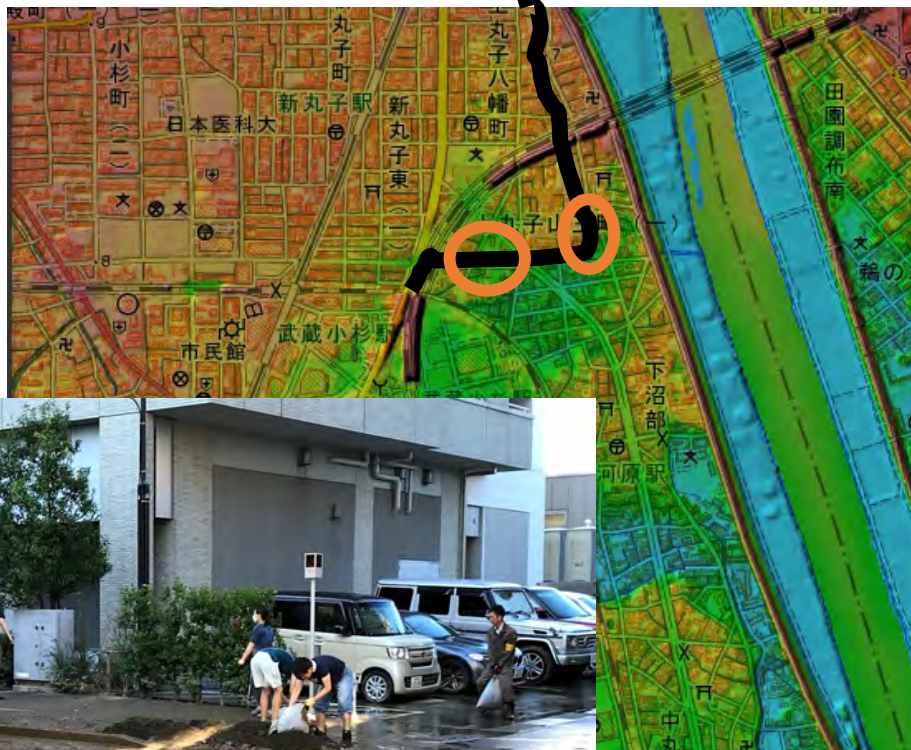
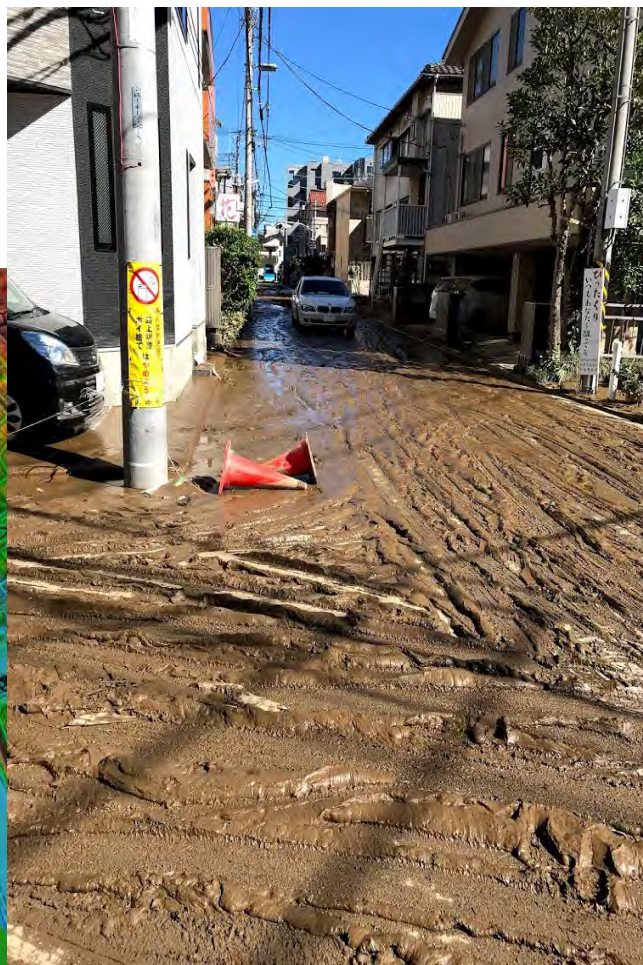
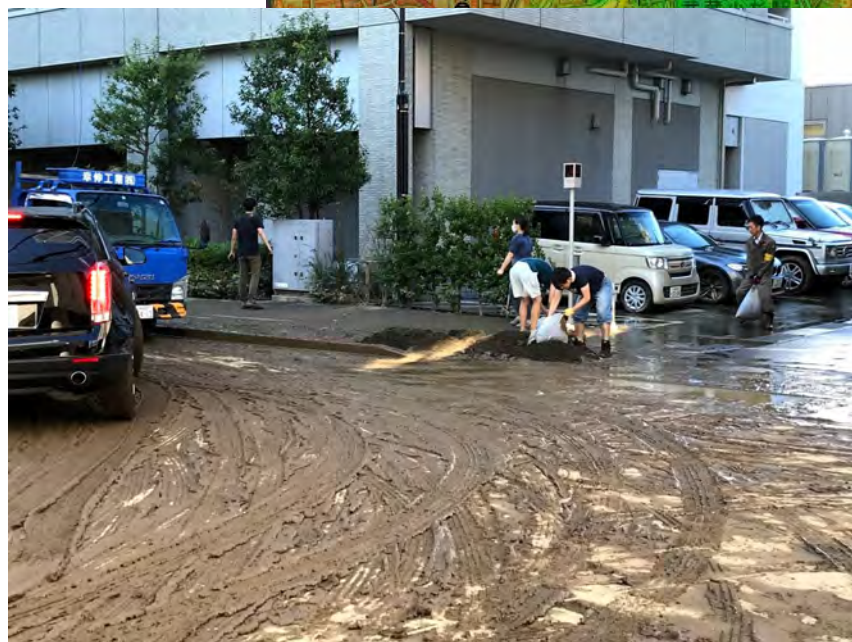
浸水したアパートの台風翌日13日昼の様子。
多くの住民が泥水の掃除をしていた。
(筆者ら撮影)
