# 2019年台風19号による洪水被害に関する 調査報告

中村 晋一郎<sup>1)</sup>, 芳村圭<sup>2)</sup>, 鼎 信次郎<sup>3)</sup>, 平林 由希子<sup>4)</sup>,  
山崎 大<sup>2)</sup>, 木口 雅司<sup>2)</sup>, 鳩野 美佐子<sup>5)</sup>, 馬文超<sup>2)</sup>,  
日比野研志<sup>2)</sup>, 竹島滉<sup>2)</sup>, 伊藤悠一郎<sup>1)</sup>, 沖 大幹<sup>2) 6)</sup>

<sup>1)</sup> 名古屋大学, <sup>2)</sup> 東京大学生産技術研究所, <sup>3)</sup> 東京工業大学  
<sup>4)</sup> 芝浦工業大学, <sup>5)</sup> 東北大学, <sup>6)</sup> 国連大学

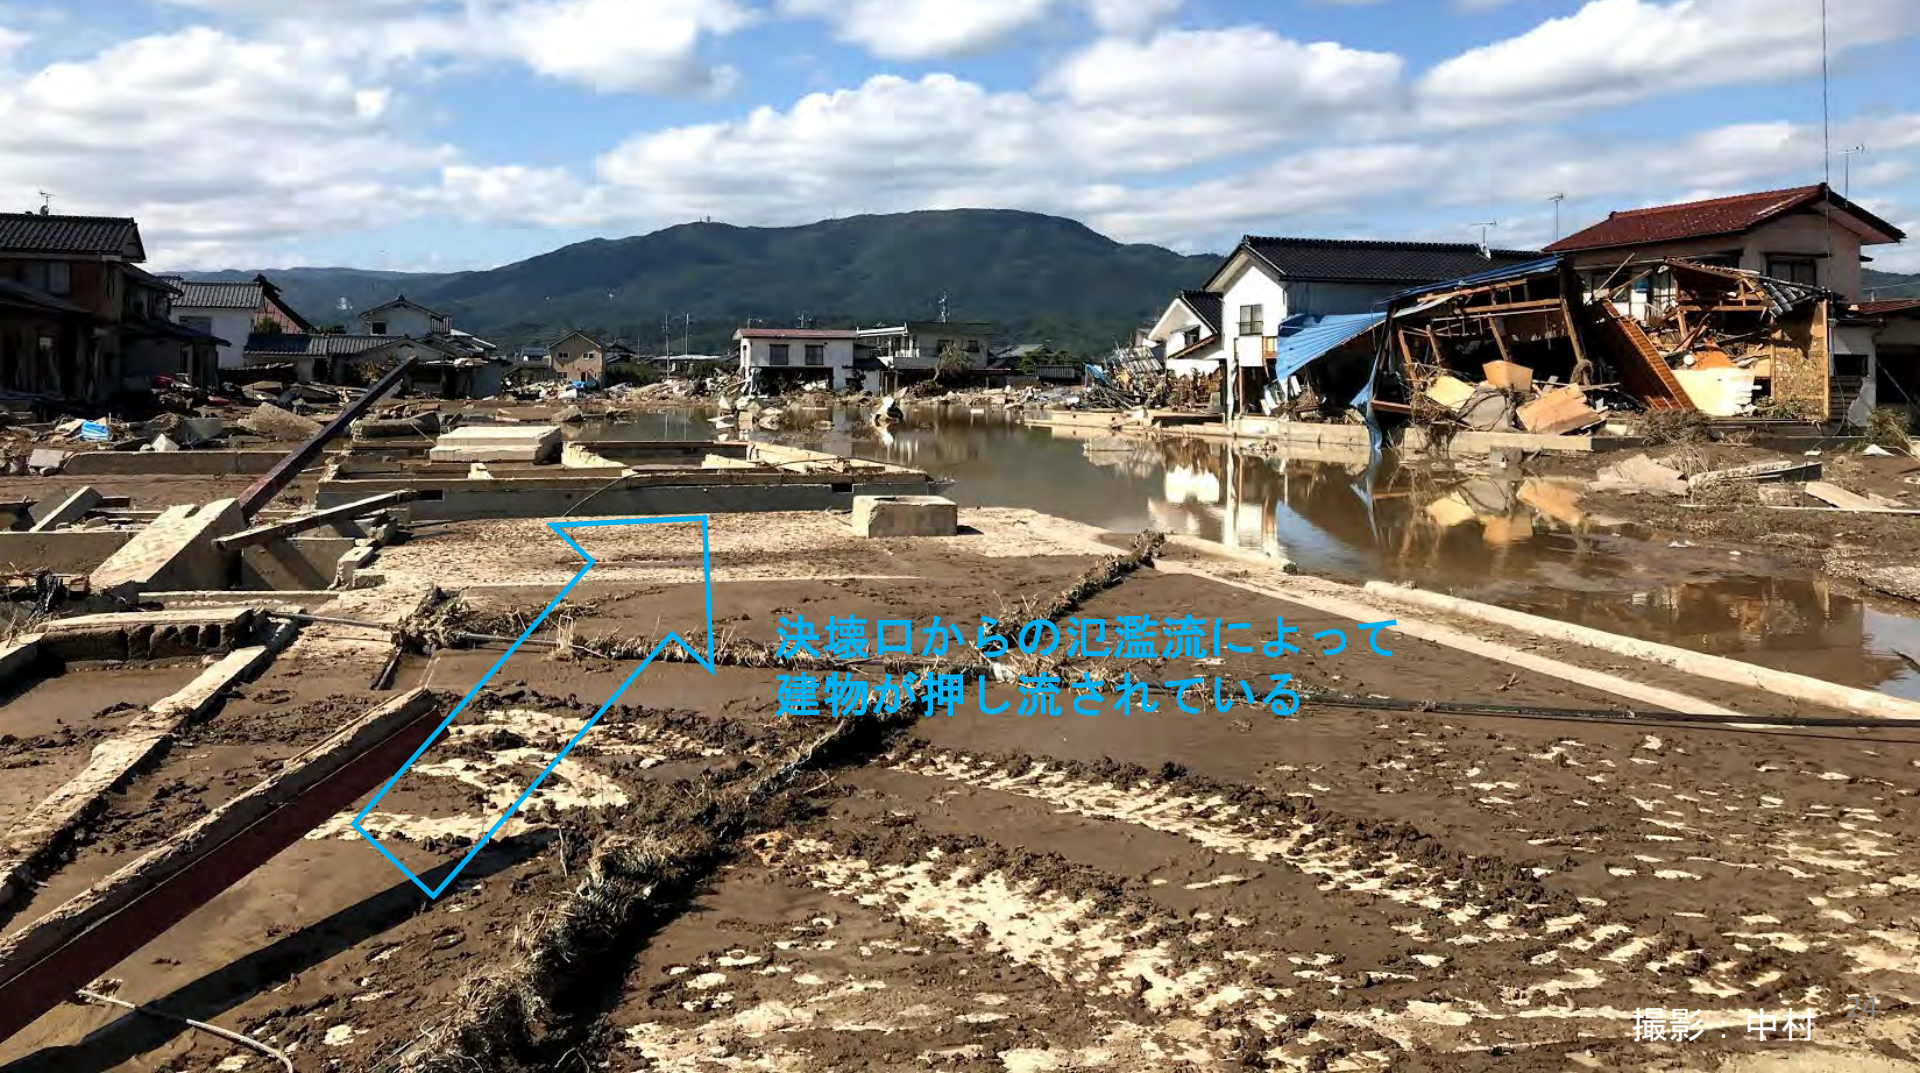
決壊口からの氾濫流によって  
建物が押し流されている

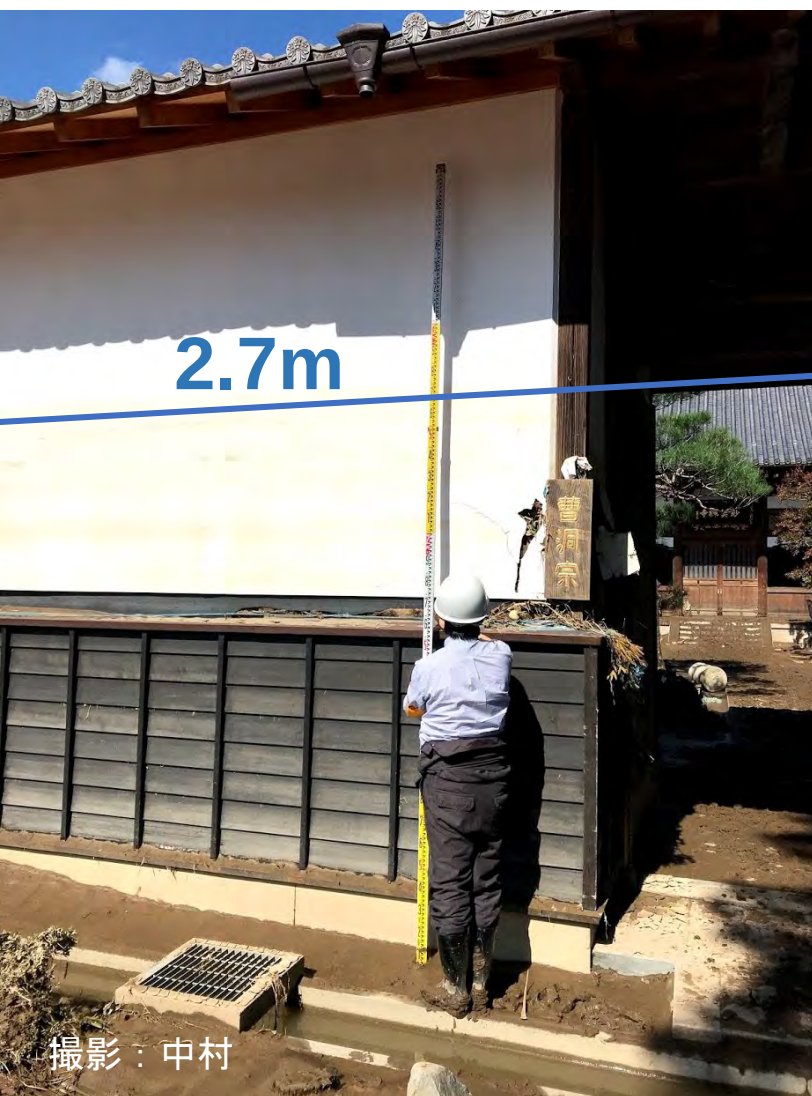
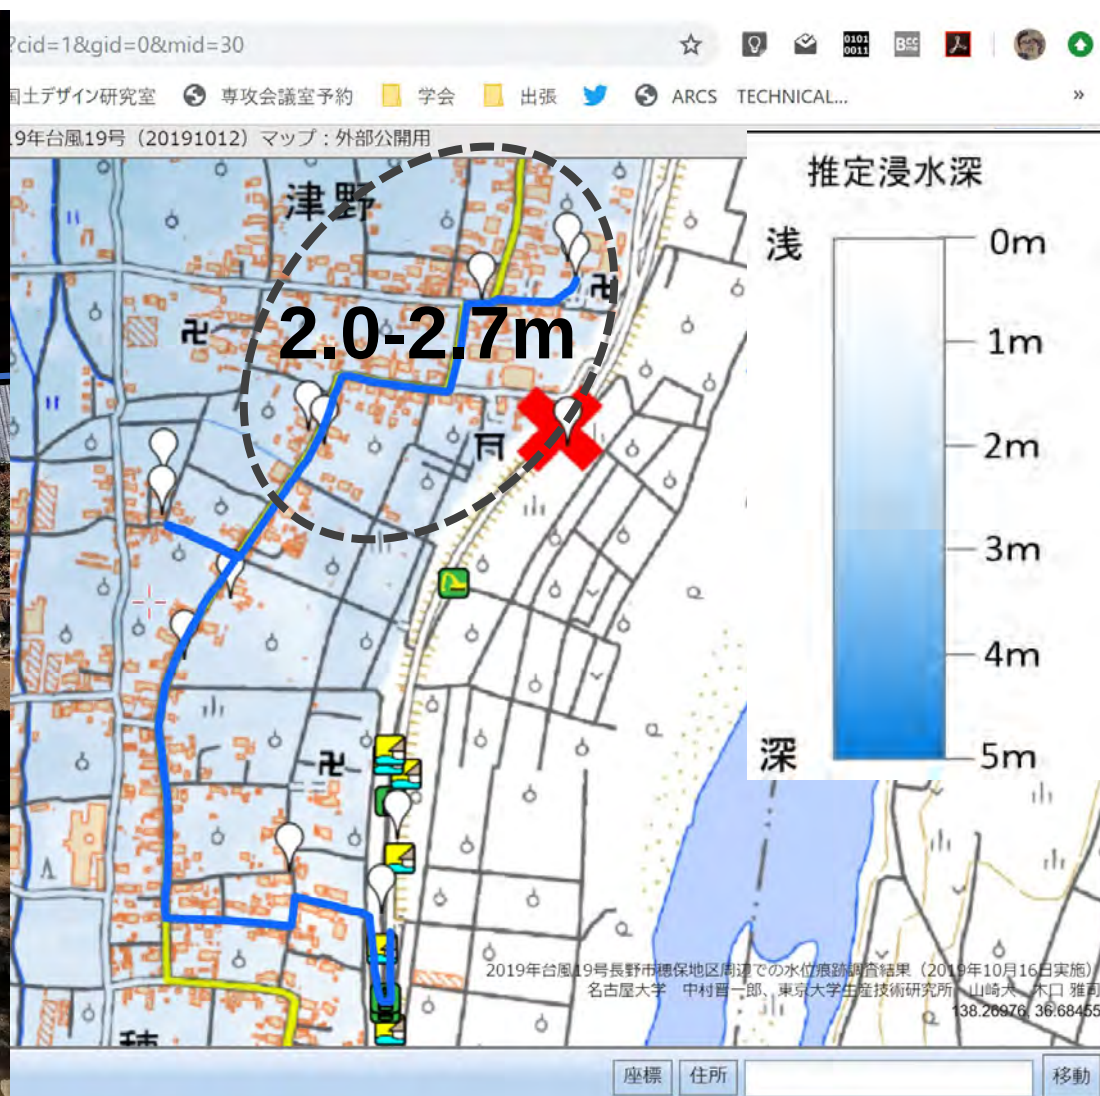
# 浸水深の計測結果

- 計測による浸水深は推計結果よりも若干高い値となっている
- 決壊後に急劇に水位が減少した可能性が示唆される

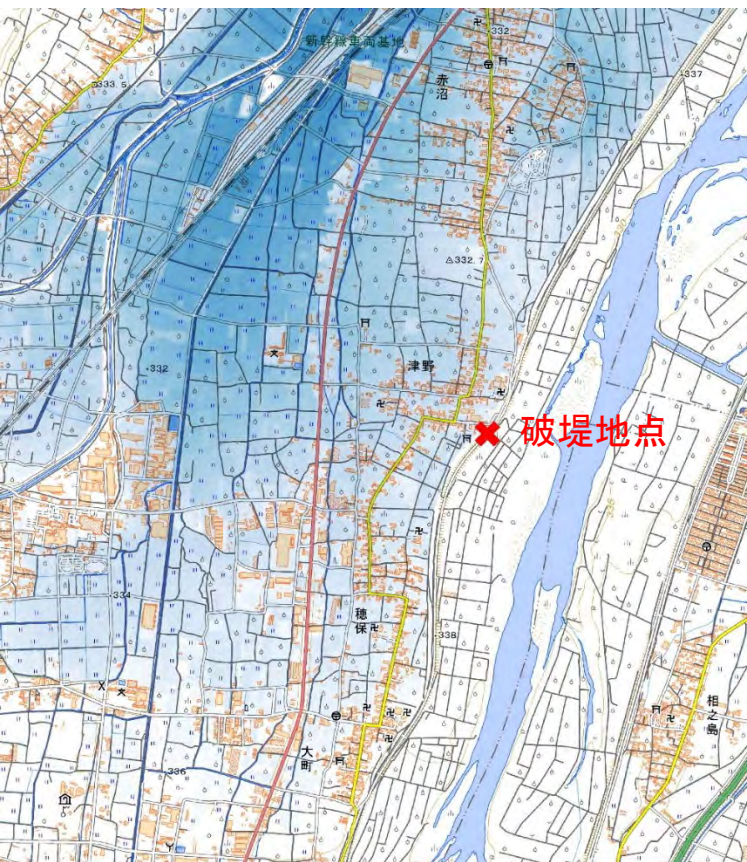
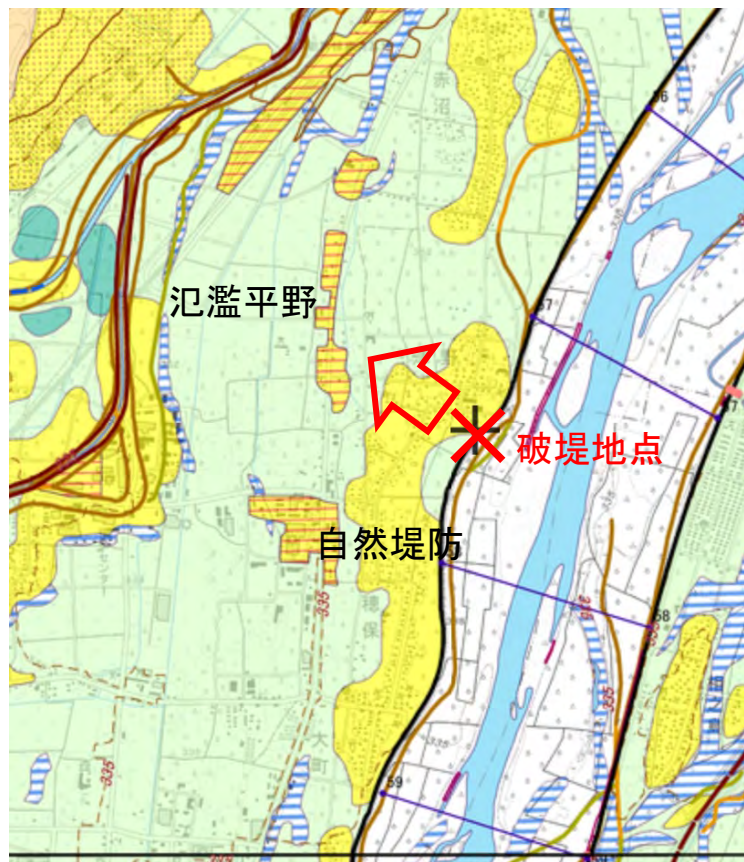
## 堤防決壊地点周辺の地形

- 堤防決壊地点は自然堤防に接近
- 微高地となっているため急速に低地へと流下したと推測される

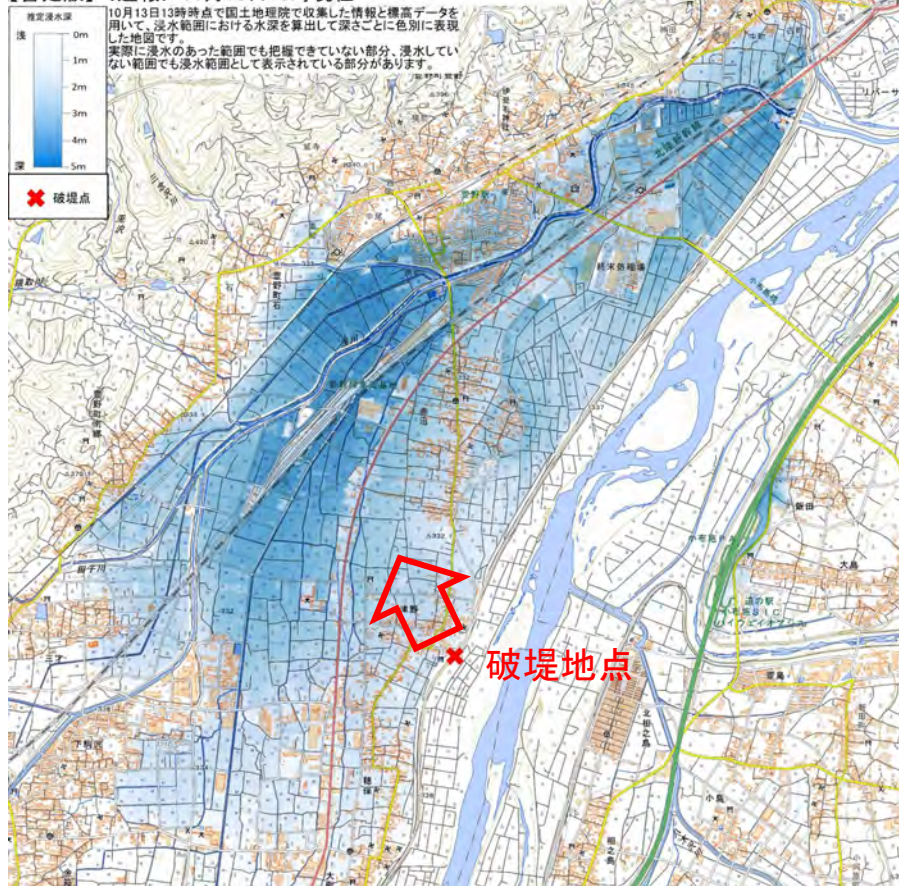
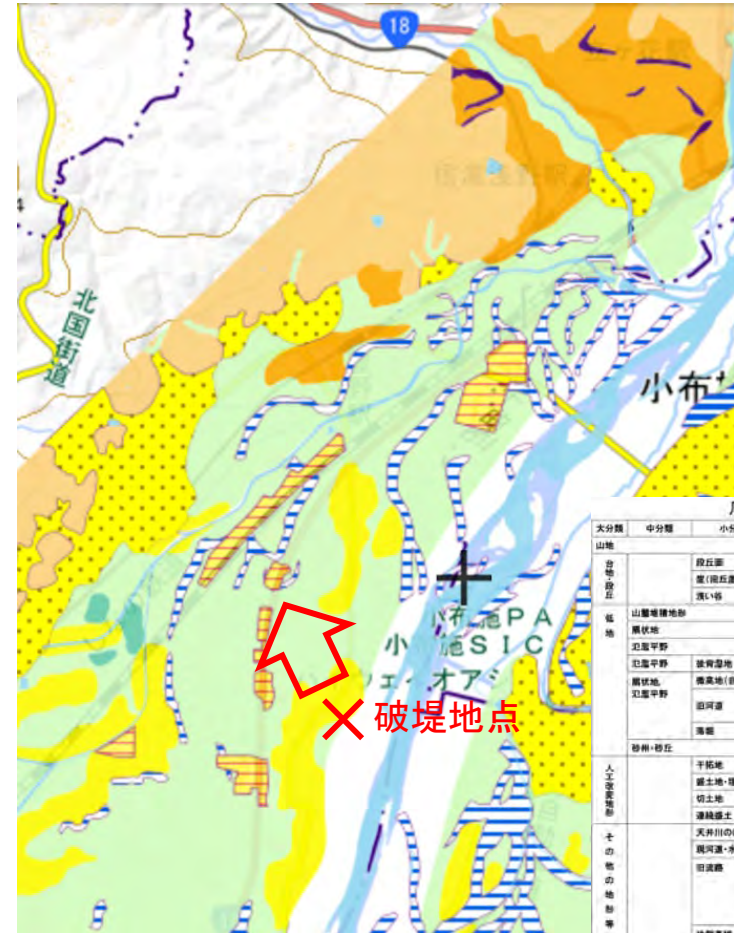
# 浸水域と治水地形分類

- 自然堤防の背後には氾濫平野が広がっており、且つ旧河道跡も見られることから、古くから氾濫を繰り返してきた地域であることが分かる。
- 氾濫流は決壊地点から氾濫平野の低地に向けて流下したと考えられる。

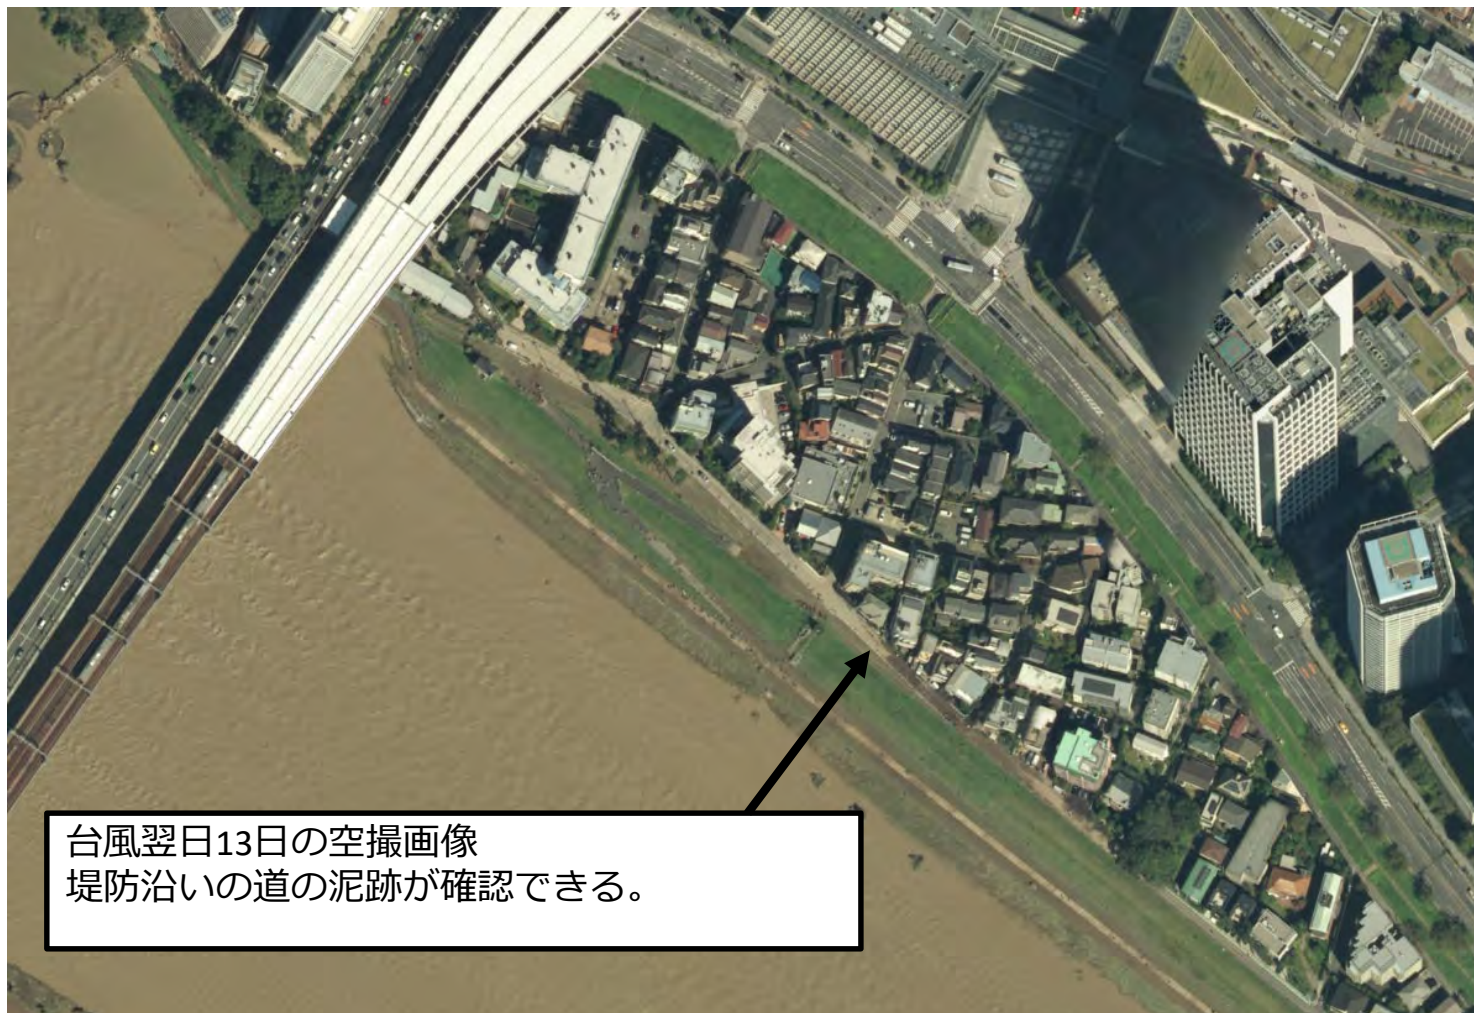
台風翌日13日の空撮画像  
堤防沿いの道の泥跡が確認できる。

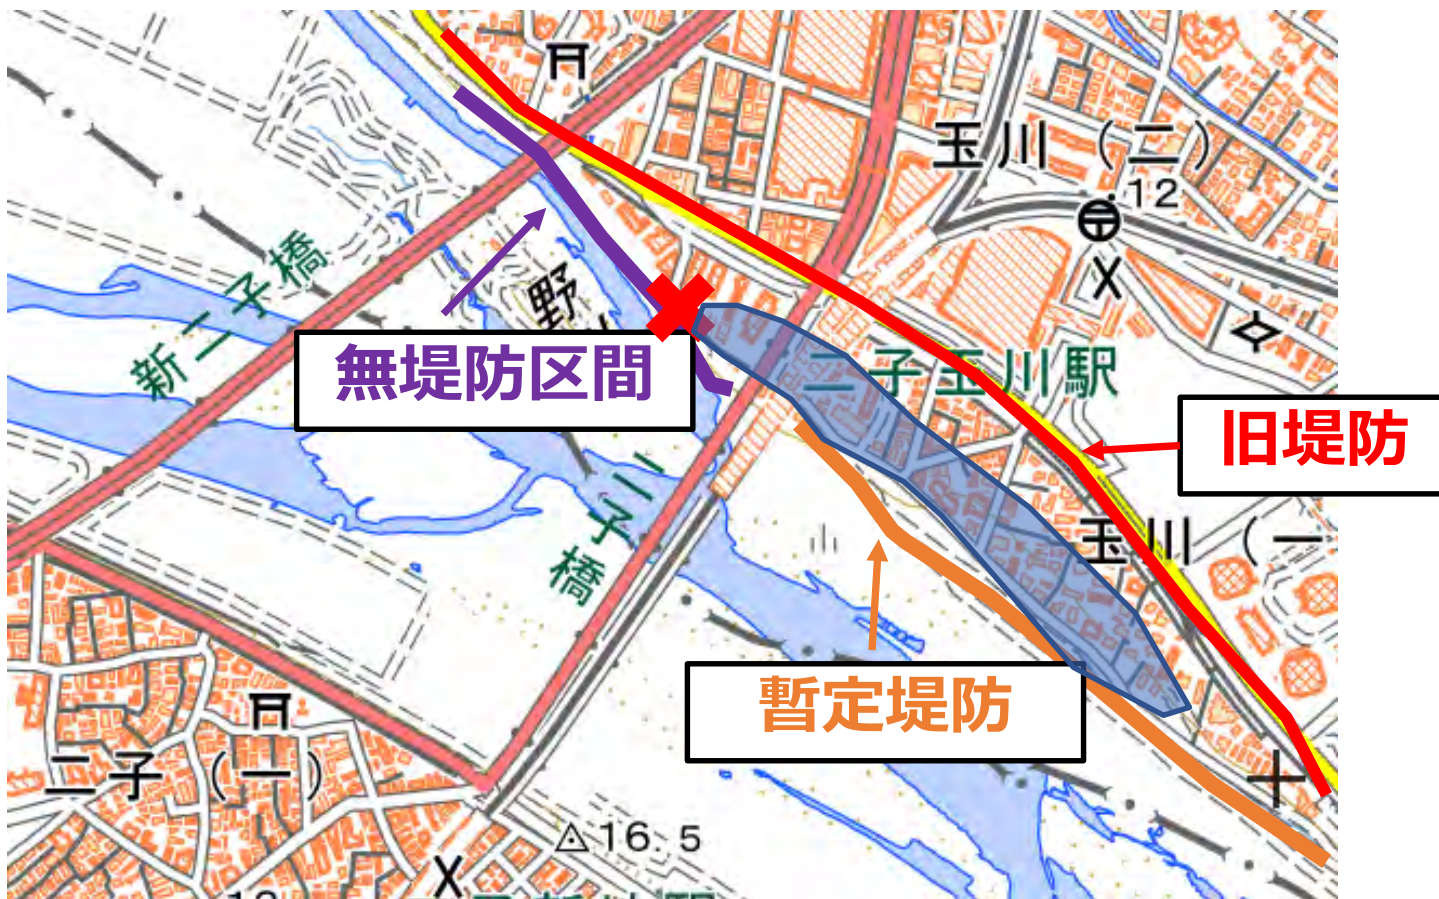
- 二子橋上流側には堤防が整備されておらず、土嚢を積んで対策を行ったもののそれを超えて氾濫した。出水確認は17時20分ごろ。

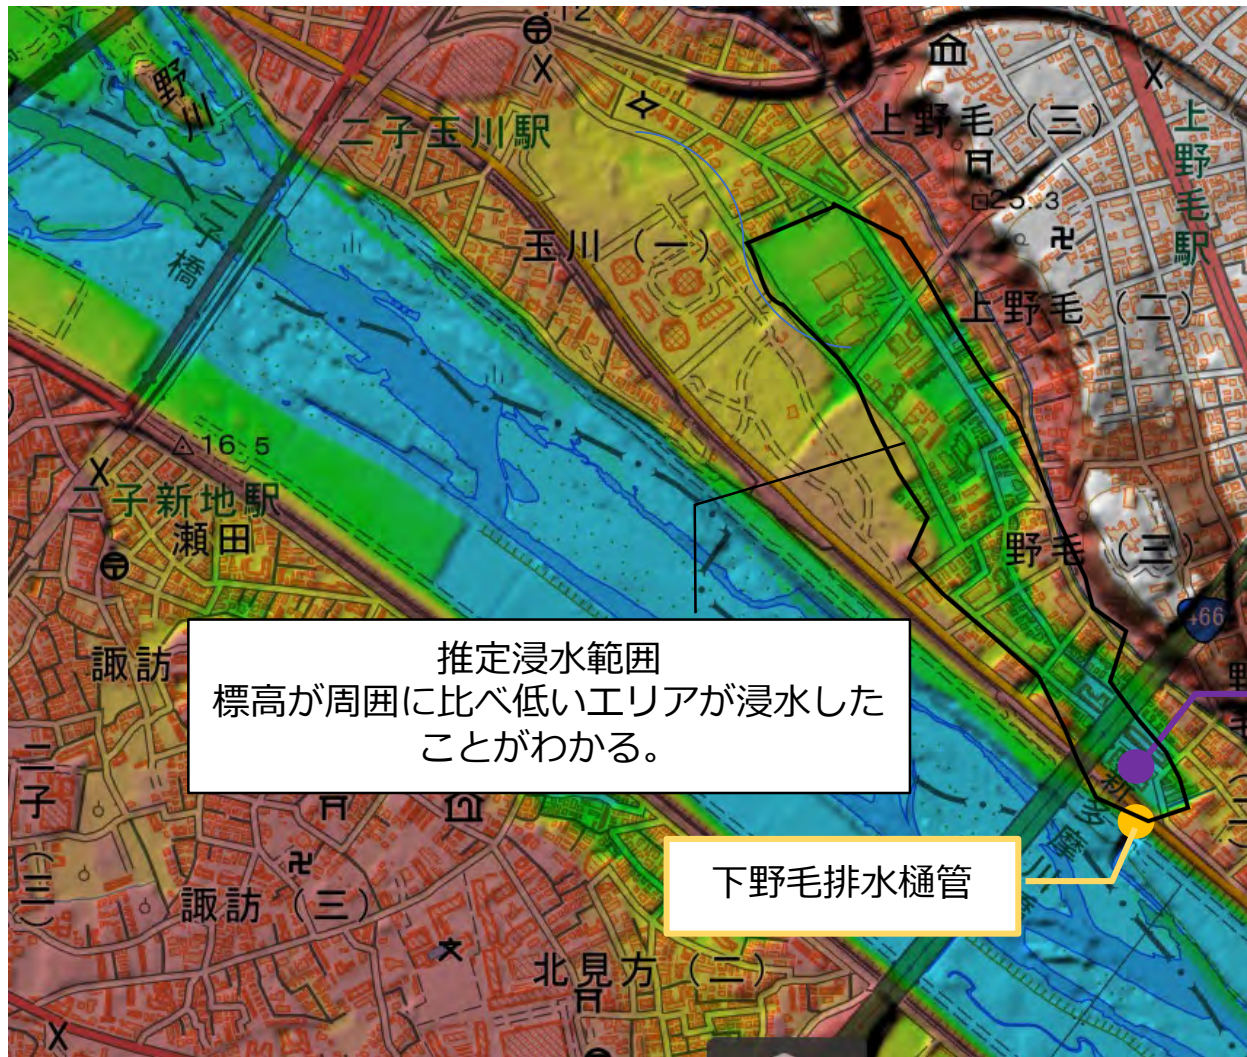
野毛地区の標高図

推定浸水範囲  
標高が周囲に比べ低いエリアが浸水した  
ことがわかる。

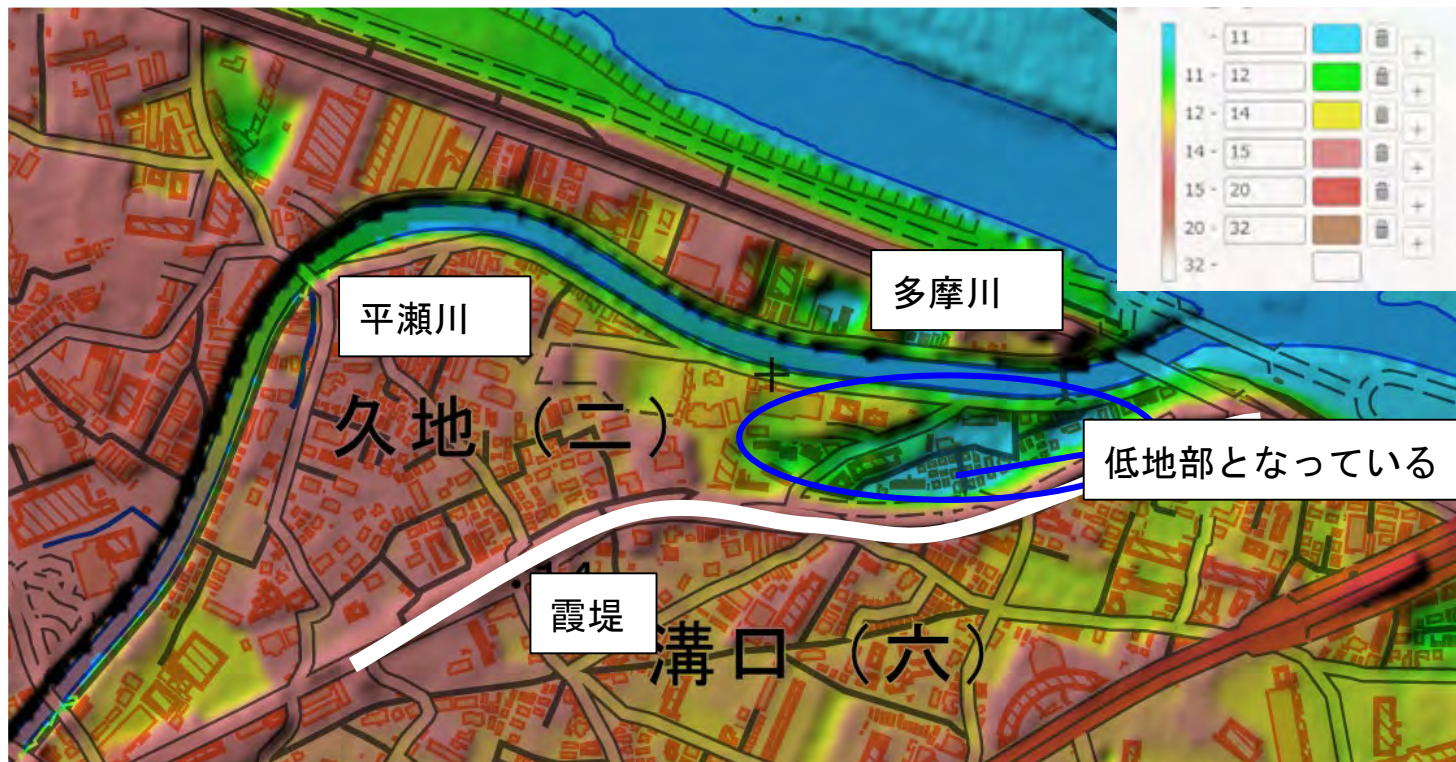
- 多摩川の水位が上昇したことにより支流の平瀬川の水が逆流して堤防から越流
- 江戸時代中期に築堤された霞堤と平瀬川に挟まれた土地は低くなっているため浸水深が大きくなったと考えられる
- 平瀬川との合流地点は多摩川の霞堤となっており、堤防が不連続になっている。

翌日まで浸水が継続した地域

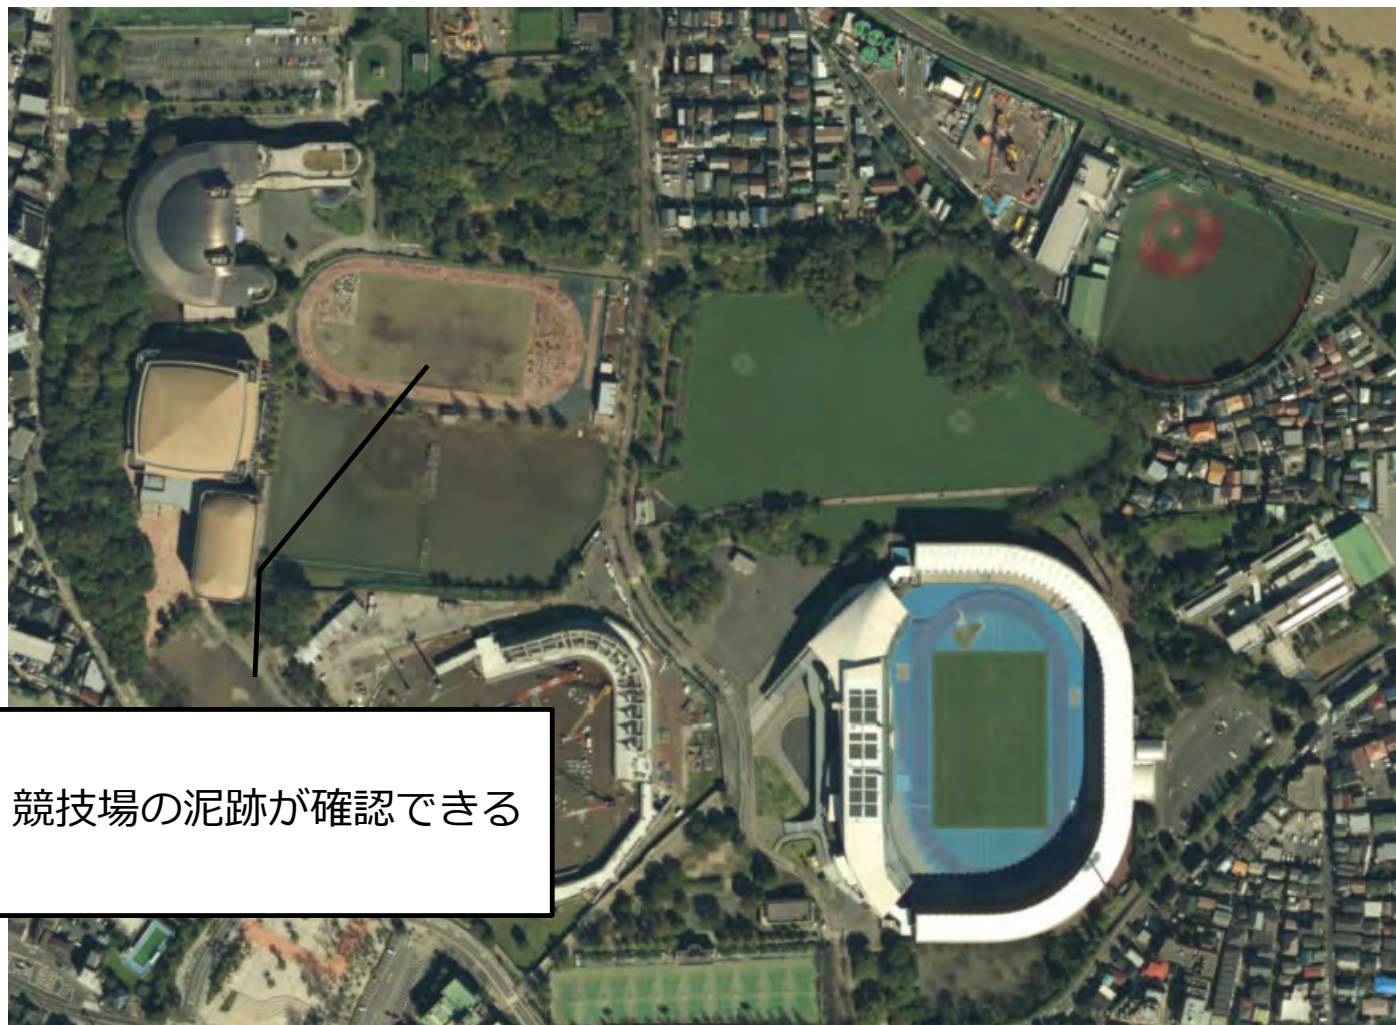
競技場の泥跡が確認できる

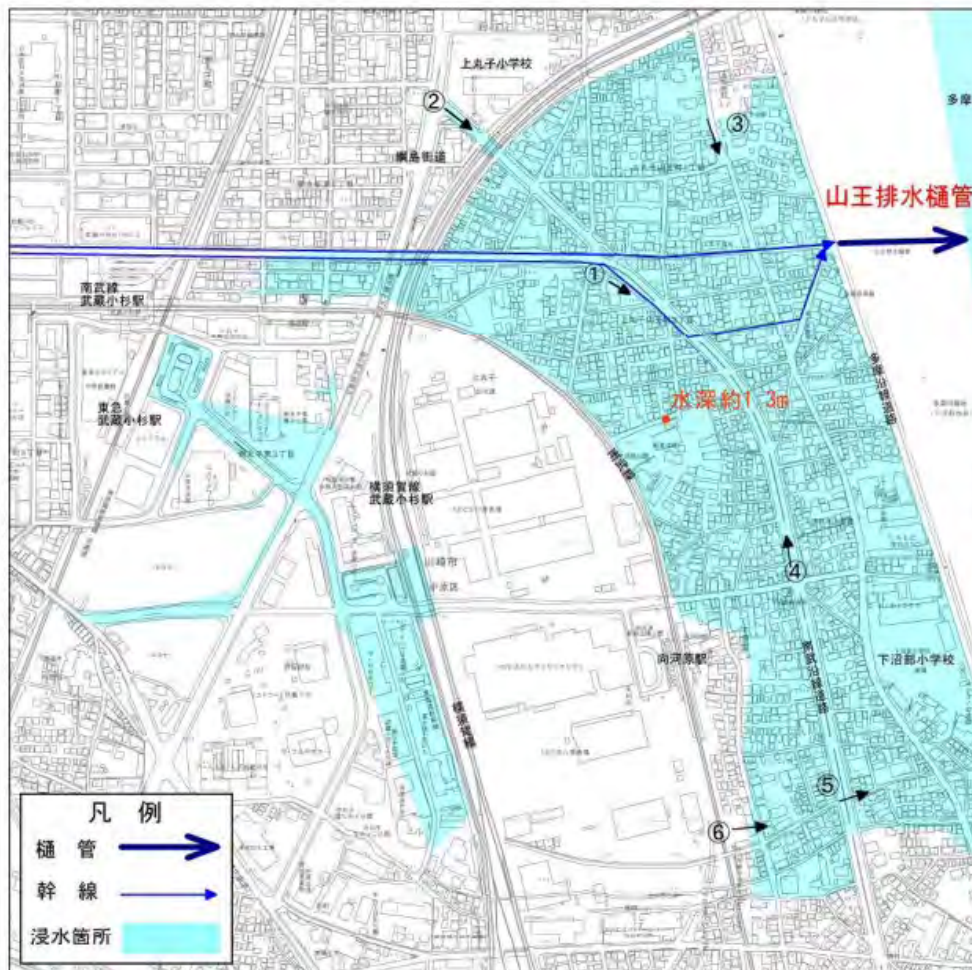
## ①山王排水樋管

12日15時30分すぎに、市内のマンホールから水が逆流している所を確認。  
想定浸水45ha

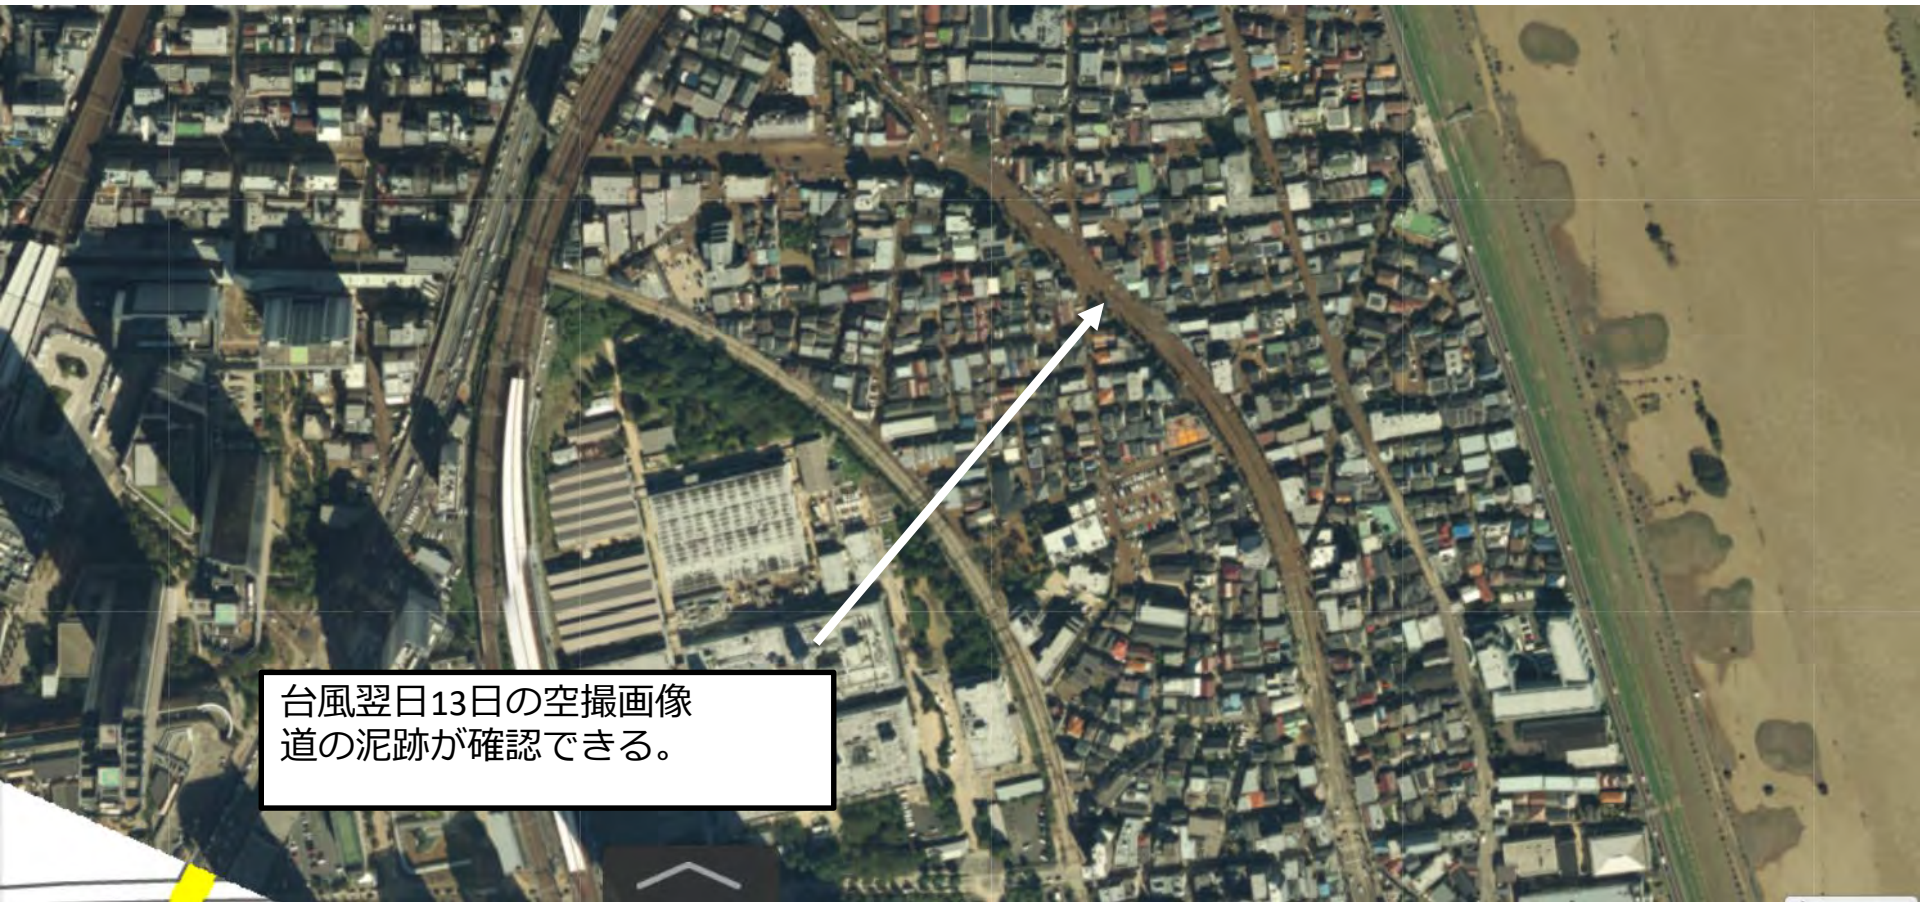
台風翌日13日の空撮画像  
道の泥跡が確認できる。

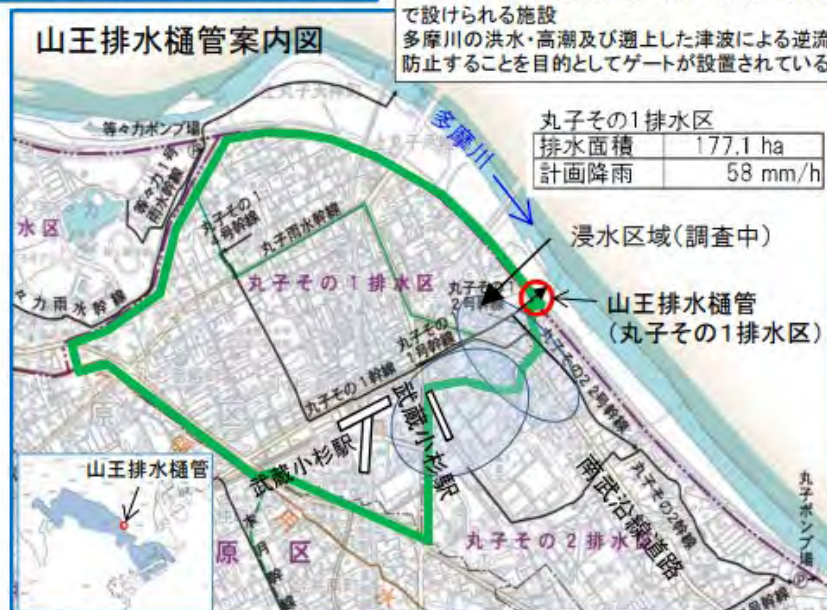
## ＜山王排水樋管案内図＞

排水管の出口にあたる水門で、多摩川からの水が逆流したことで市内のマンホールなどから氾濫が発生

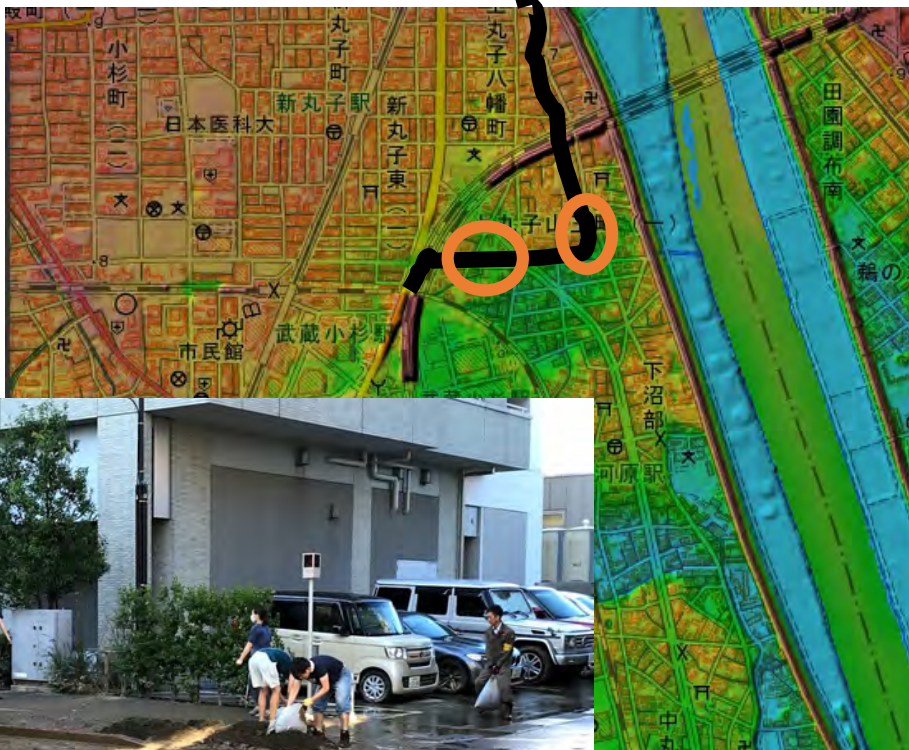
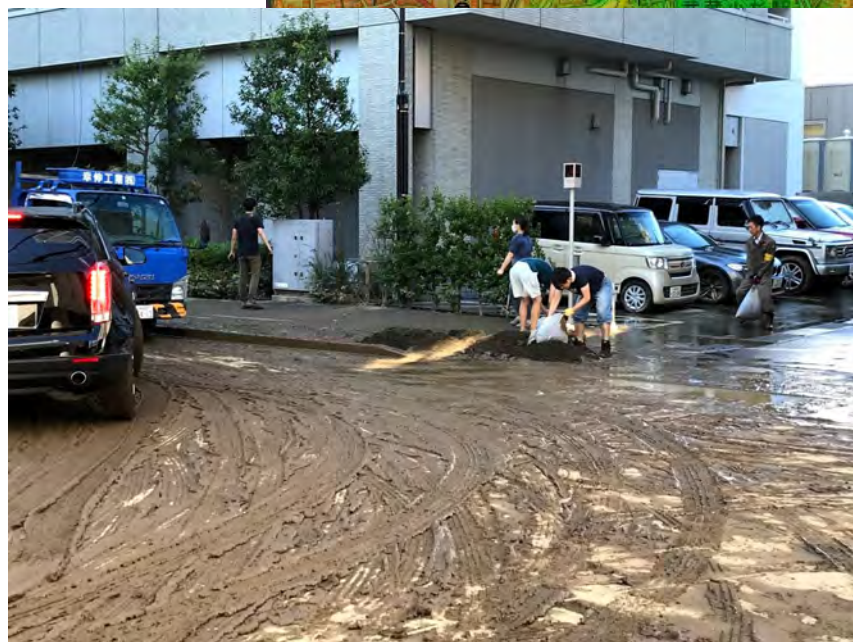
浸水したアパートの台風翌日13日昼の様子。  
多くの住民が泥水の掃除をしていた。  
(筆者ら撮影)

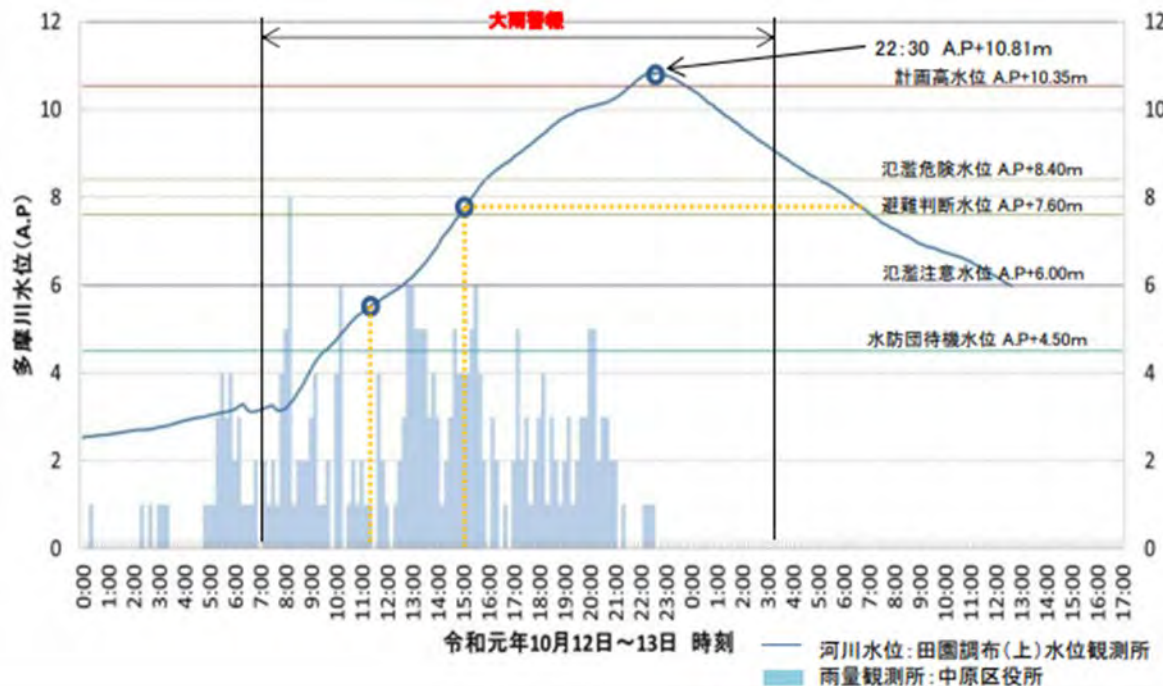
- ①10月12日9時05分 パトロール、水位測定開始
- ②10月12日11時30分 山王排水樋管地点の河川水位がA.P.+3.49m超を確認  
⇒降雨があるためゲート閉鎖を行わず
- ③10月12日15時00分 水位観測所で避難判断水位A.P.+7.60m超を確認  
⇒総合的に考えゲート閉鎖せず
- ④ 10月12日22時52分 **ゲート閉鎖開始**(降雨なし、丸子ポンプ場水没危機、河川水位)
- ⑤10月13日10時50分 ゲート全閉 (段階的に閉鎖)
- ⑥ 10月13日16時50分 ゲート全開
