# 2011年10月タイ国水害の現状及び 今後の調査と対策についての提案 (第1報)

2011年10月19日

東京大学 生産技術研究所 沖研究室  
沖 大幹, 小森 大輔, 中村 晋一郎  
沖 一雄、山崎 大、梯 滋郎

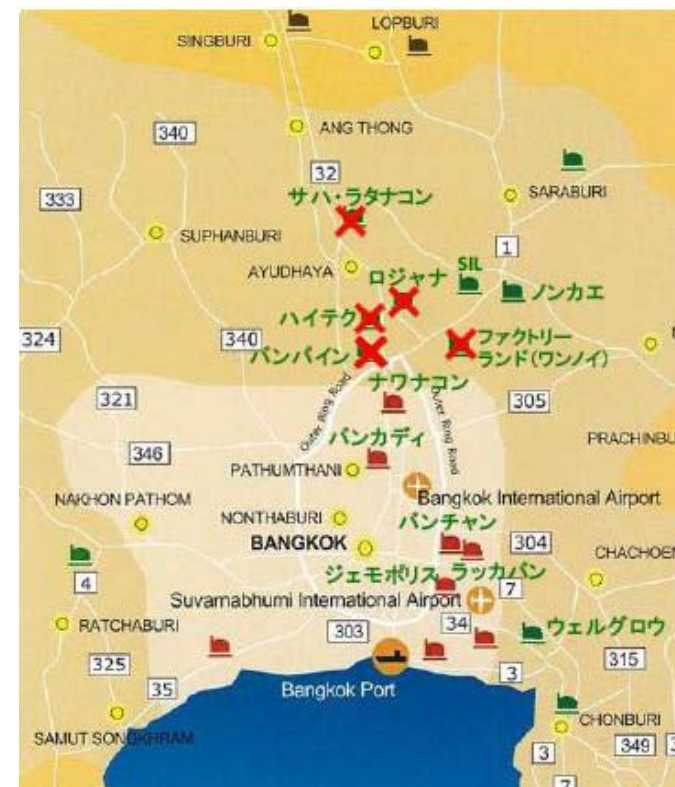
図 アユタヤ県およびバンコク近郊の工業団地地図(日本貿易振興機構, 2011)

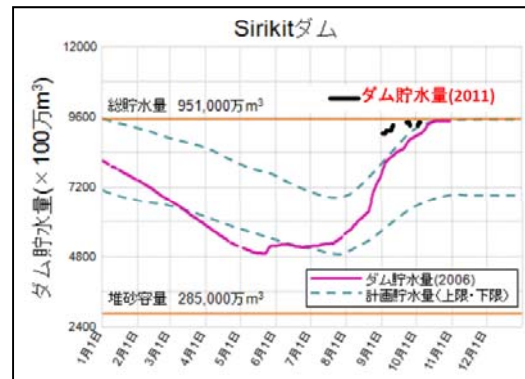
- SirikitダムとKuwaenoiダム (政府報道)は9月14日の時点でピークを迎え、一番最初に放流を開始している。
- Bhumipolダムは2006年より2週間程度早く満水となったことが分かる。
- Pa Sakダムは2006年と比べ約1カ月早くピークを迎え、そのピークは2006年の30%増となった。
- チャオプラヤダムは、9月1日時点で2200m<sup>3</sup>(放流量の上限)を放流開始し、その後チャオプラヤ下流域では洪水が発生している。(下表)

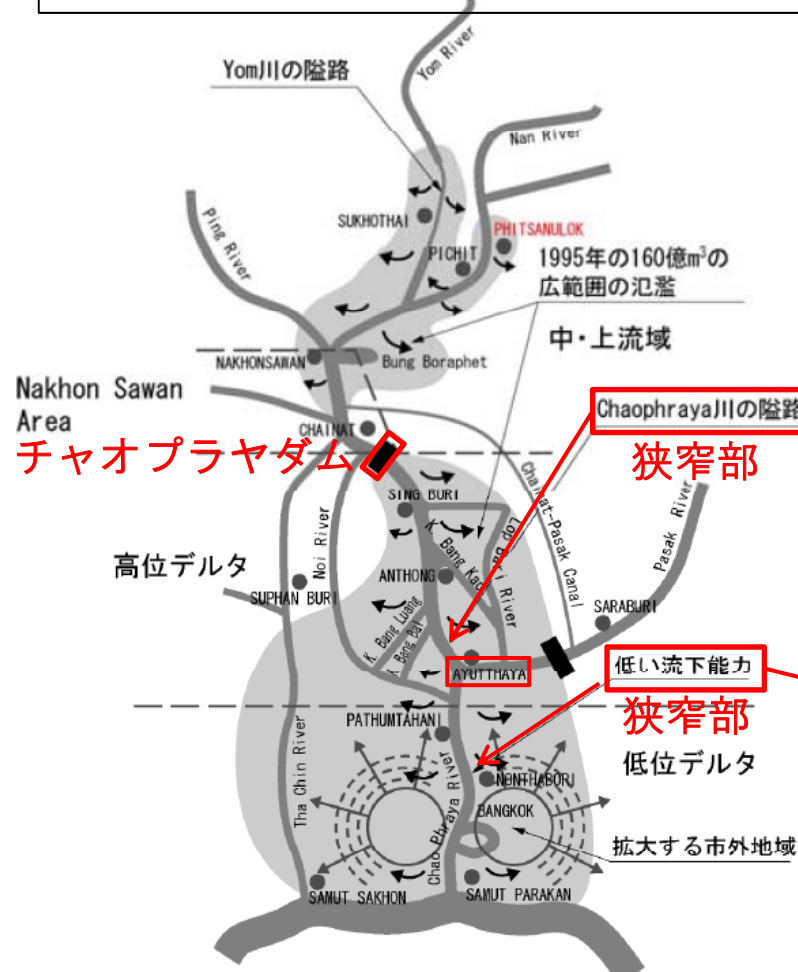
チャオプラヤ川には2つの代表的な狭窄部が存在すると報告されている。(吉川, 2006)

- ① アユタヤ市街上流付近
- ② バンコク市上流付近(Noi River合流直下)

今回甚大な被害が発生したアユタヤはこの2つの狭窄部に挟まれている。  
→河川特性として元来氾濫しやすい土地と考えられる。

チャオプラヤ川流域での洪水氾濫地域(吉川, 2006)

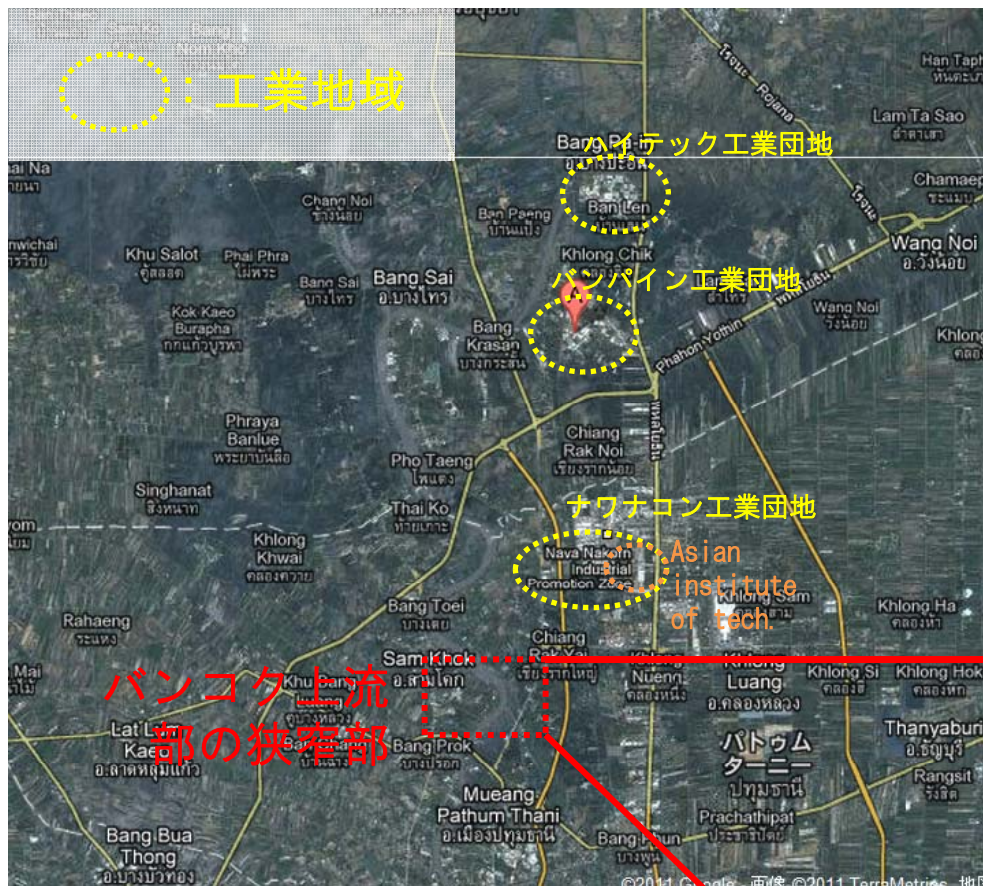
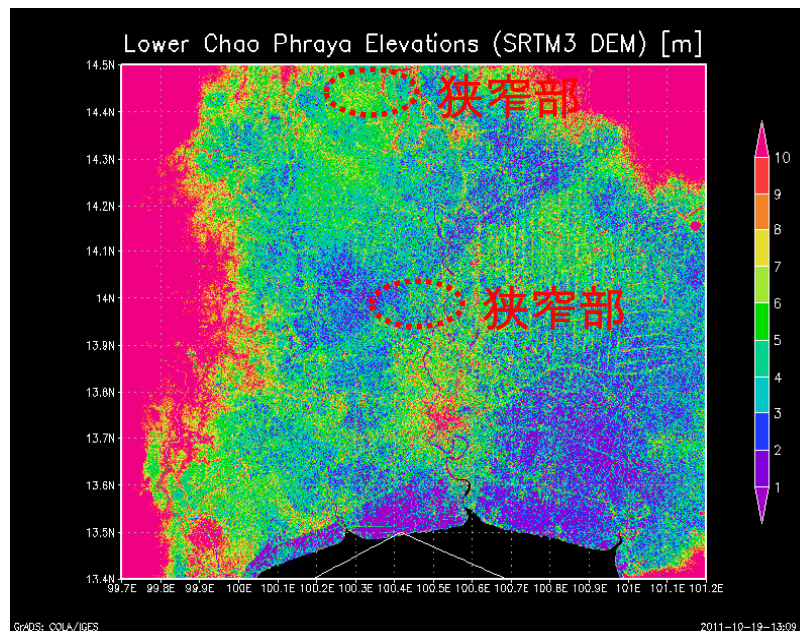
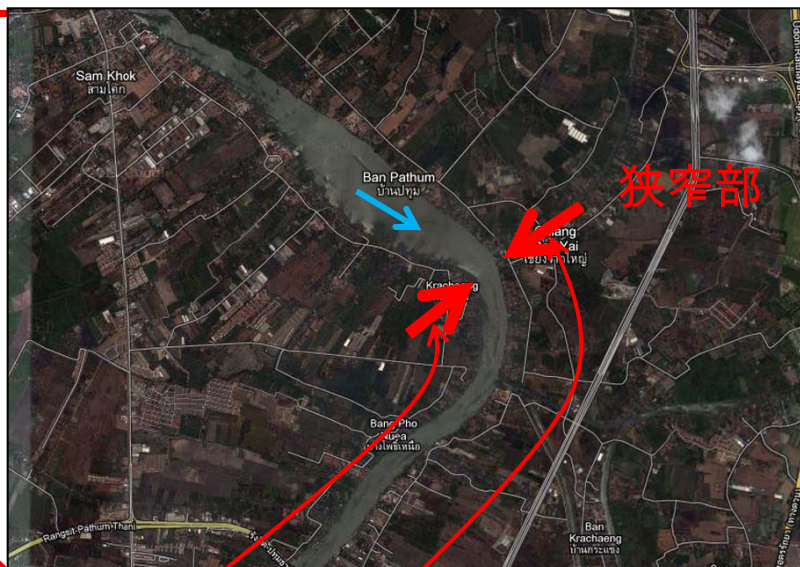
今回被災した工業団地の多くが、狭窄部上流の氾濫原に位置する。  
 →アユタヤ市下流部の土地利用状況及びその治水計画については早急に調査の必要あり。  
 →今後の治水・土地利用計画立案が望まれる。

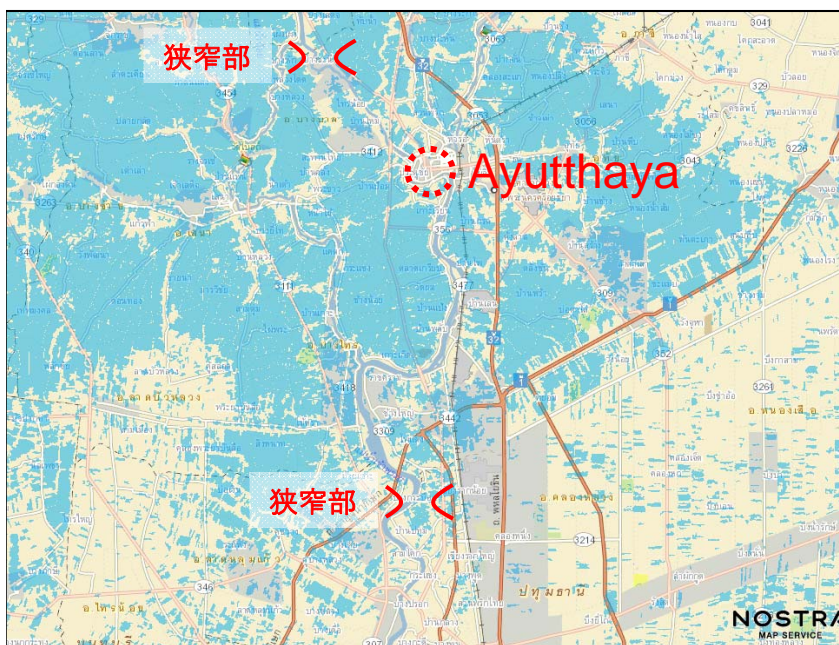
下流側の狭窄部によって、洪水流が止められているように確認できる。

→チャオプラヤダムの操作状況，狭窄部の現状について，現地で確認を行う必要あり。

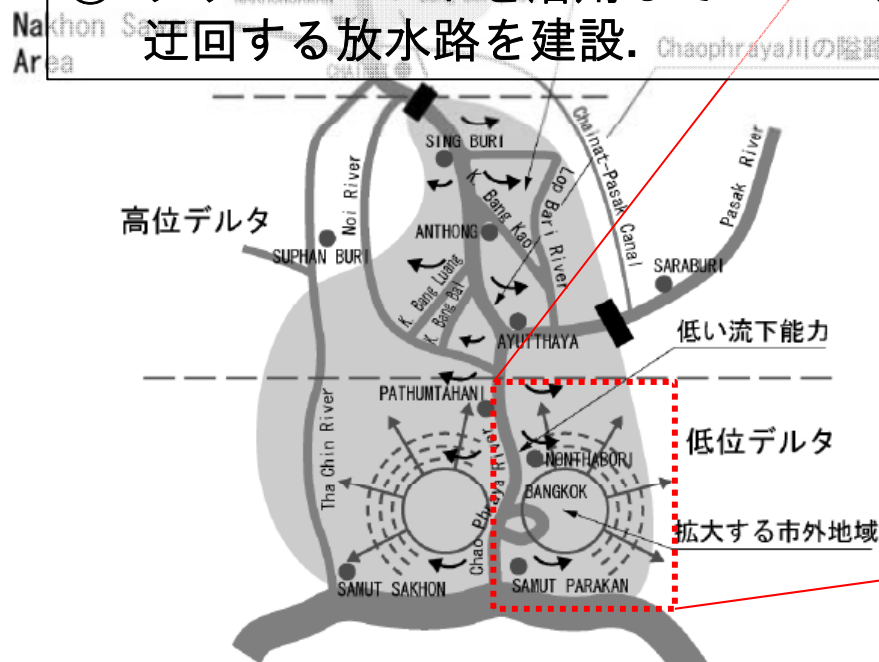
チャオプラヤ川流域での洪水氾濫地域(吉川, 2011)

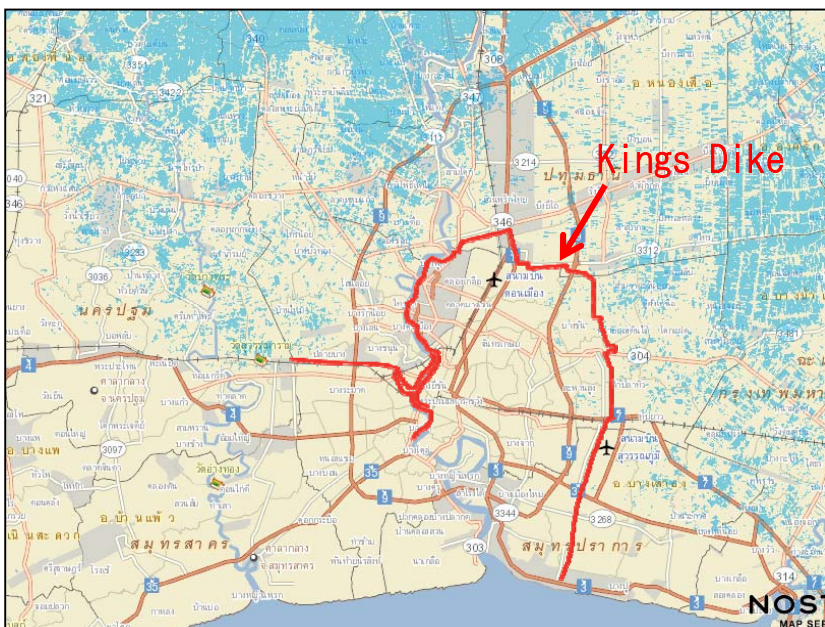
キングスダイクの効果及びその周辺の都市化による被害の拡大について、現地での調査が必要.
