## 2011年11月4日の調査状況

4日 チャオプラヤ本川沿い，バンコク東部，バンコク西部の3方向に分かれて浸水エッジの把握，各治水施設の運用状況の把握，インタビューを実施した。

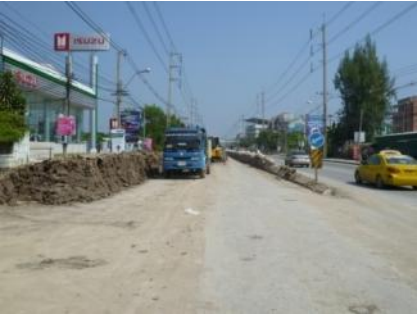
<p>③ チャオプラヤ川に沿った緊急堤防</p> <p>本川堤防とは別に川沿いの道に緊急堤防(土堤)が作られている。</p>

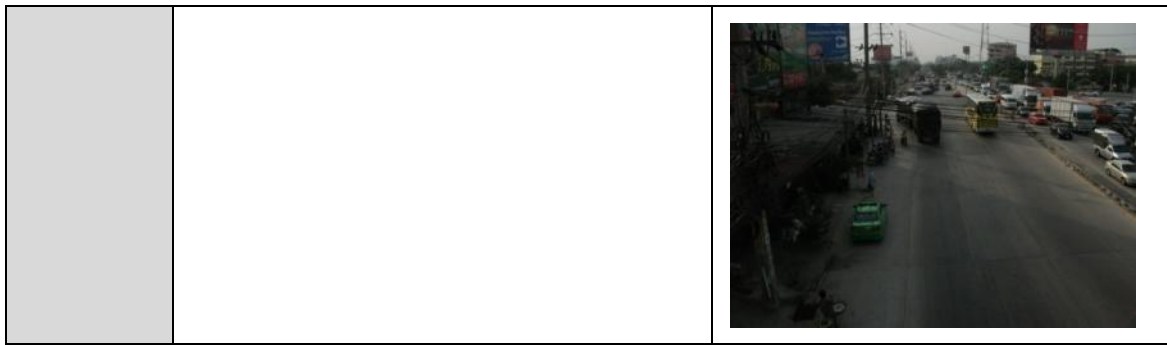
調査エリア Area	スワンナプーム空港～タイ湾近くの放水路～キングスダイクの南端から北上	
調査目的 Purpose	1) スワンナプーム空港の水防活動状況の把握 2) キングスダイクの治水機能の把握	
Report	<p>① スワンナプーム国際空港の堤防 スワンナプーム国際空港はキングスダイクの外側に位置するため、独自に洪水対策がなされている。周囲 28km に高さ 2m の堤防を設置。堤防は粘土質の土でできている。</p> <p>②スワンナプーム国際空港のポンプステーション スワンナプーム国際空港の内水を堤防の外に出すために、南東と南西の各に 2 つのポンプステーションが置かれている。各ポンプ基上には、2m<sup>3</sup>/s の排水能を持つポンプが 4 基備え付けられている。</p> <p>③スワンナプーム水路のポンプステーション (N13°30'13.3" E100°44'45.0") スワンナプーム国際空港の南東には、スワンナプーム水路と呼ばれる海へと続く水路がある。海への出口付近にはポンプステーションがあり、水路の水は一度海拔 17m まで揚水され、高架水路を通過して海へと排水される。</p> <p>④バンコク東部キングスダイク キングスダイクはバンコク中心部を囲むようにつくられた堤防。周囲の地面と比べて 50cm 高い (海拔は 2.5m) 道路であり、知らなければ堤防と分らない外観になっている。</p>

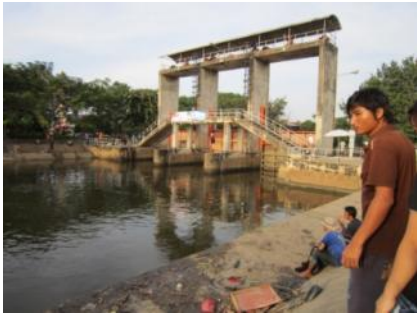
調査エリア Area	チャオプラヤ川右岸(キングスダイク探索～浸水エッジ～チャオプラヤ川右岸派川ターチン川水門及びポンプ機)	
調査目的 Purpose	チャオプラヤ川右岸地域の現状把握とインタビュー；キングスダイクの確認；水門及びポンプ機の視察；サンプル水の採取	
Report	<p>① バンコク西部のキングスダイクを中心に調査を実施。浸水のため北側のキングスダイクに陸路で行くのはほぼ不可能と考えられる。</p>	   
	<p>② ターチン川への水門及びポンプ機を目視調査。現場にいた大塚製菓の日本人派遣員から情報収集。ポンプ機は増設されている。ターチン川を視察後橋詰の寺院にてインタビュー。避難指示や情報伝達は地方議員など地元の有力者が行っているとの情報あり。</p>

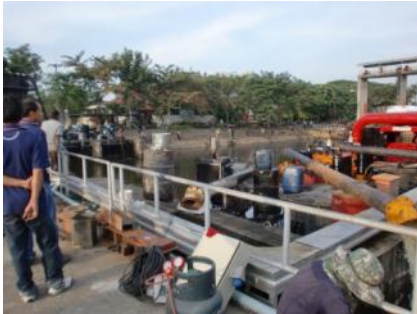
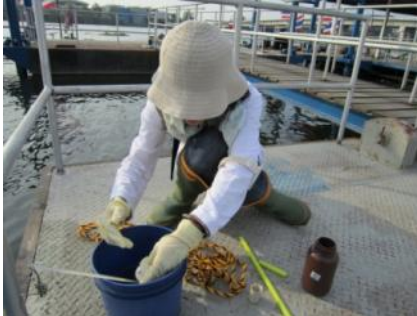
<p>③ ターチン川への水門及びポンプ機を視察。ポンプ機は増設されている。水門が 2 つあるため開門の機能もあると思われる。ボランティアがポンプ機近くに住みこみポンプ機の維持、増設を手伝っているとの情報あり。サンプル水を採取。</p>
