2011 年 11 月 6 日の調査状況

1. 概要

6 日は、引続き 2 班がバンコク東部，バンコク西部の水防活動について，そしてもう 1 班がボートで Pathumthani 県の被災状況について調査を行った。

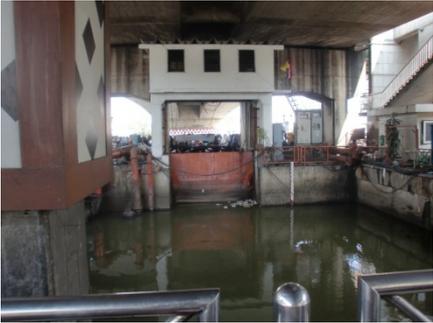
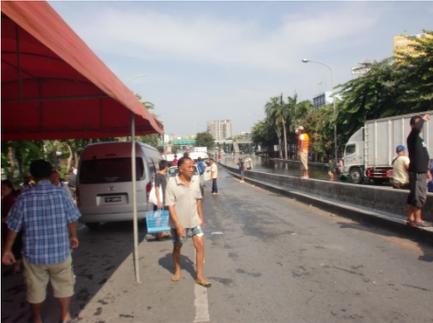
調査エリア Area	バンコク西部，チャオプラヤ川右岸	
調査目的 Purpose	チャオプラヤ川右岸の浸水状況の把握・ヒアリング調査によるポンプの稼働状況とポンプの配置、水路、情報伝達網の把握	
地図 Map	Attached	
Report	<p>① チャオプラヤ川左岸側水門とポンプ。この地域は左岸側は浸水しておらず右岸側は浸水している。</p>

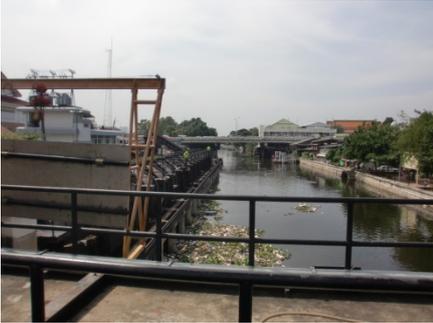
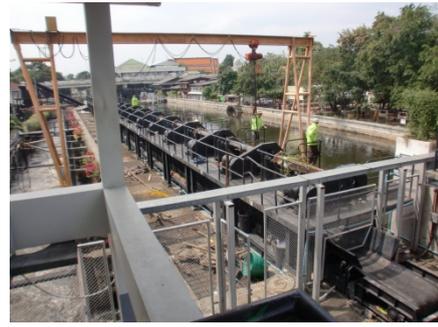
<p>② チャオプラヤ川右岸側、Wat Arun Temple 付近、Queen's Pier 前の水門、ポンプ。共にバンコク都の管轄である。職員のインタビューを行ったところ、排水量 1 機 3t/s×18 機で計 54t/s の排水能力を持つが、</p>

この時は 14 機稼働しており、電力の問題から 15 機以上は同時に稼働できないとの話。しかし、故障時の備えのためと言う情報もあり、どちらが理由かは今後調査が必要。チャオプラヤ川の水位が 1.2m を超えると水門を閉じ、水路内の水位が 0.8m を超えるとポンプを動かし始める。

調査時はゴミの処理でかなり忙しい様子であった。このゴミ処理の理由は主にゴミによってポンプの排水能力が落ちるのを防ぐためである。

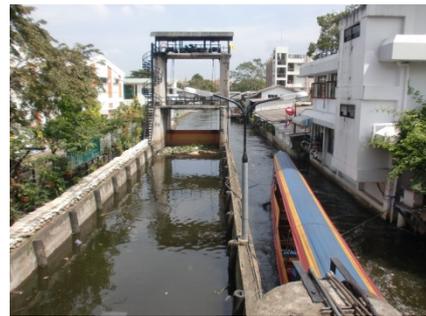
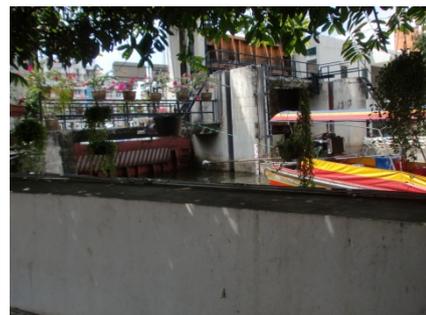
- ③ チャオプラヤ川右岸側、Wat Arun Temple 付近の水門及びポンプ。バンコク都の管轄で 26 年前に建設された。職員にインタビューを行ったところ、排水量は 1 機 1.3t/s×8 機で計 10.4t/s。現在は全 8 機が 24 時間フル稼働していた。径年のため故障の可能性がある、1 機は取り換えられる予定だという。昨年の雨季は、8 機中 5 機が稼働していた。
- 操作基準については、乾季は灌漑のために水路内の水位を 1.8m に保ち、雨季は水位を 1.3m 以下に保つように操作されている。調査時の水位はチャオプラヤ川が 1.9m、水路側が 1.25m。

1 番の問題はゴミの処理といい、トラックが 1 日 2 台必要

<p>なほどのゴミが出るということである。</p> <p>また、水門には 40cm の嵩上げが実施されていた。今年 5 月に多雨の予報が出ており、それに応じて 6 月に嵩上げを行ったとのこと。</p>	
	<p>④ 水路の分岐点。幹線水路から分岐する小水路は南向きに、幹線水路自体はチャオプラヤ川方面(東向き)に流れていた。</p>

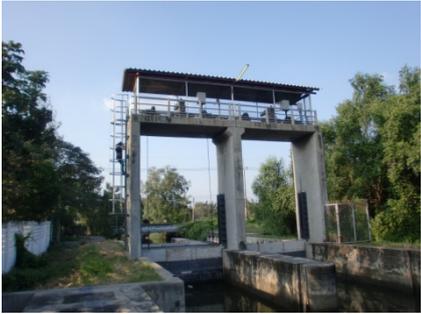
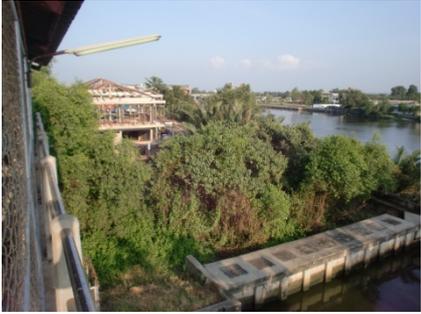
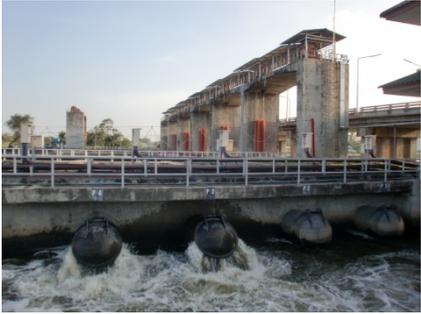
<p>⑤ 水門、ポンプ群、モンキーチークを視察。多数の水門、ポンプが分散して存在。モンキーチークプロジェクトによって建設されたと看板に記載されていた。一番大きな水門、ポンプ付近の事務所で職員にインタビューを行った。元々そこには 12 機のポンプがあったが、現在はその内 4 機を⑦の地点の水門とポンプ場に貸し出しており、現在 8 機しかない。</p> <p>その内 6 機を稼働し、最悪の事態に備えて水路の水位を下げている。しかし、上流側とこの</p>

<p>ポンプをつなぐ役割をもつ南北方向の水路の流下能力が低く、有効利用できていないとのこと。</p>

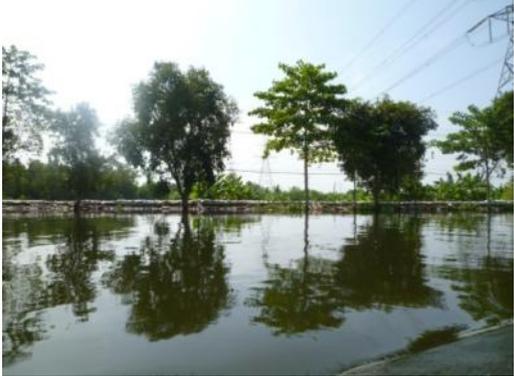
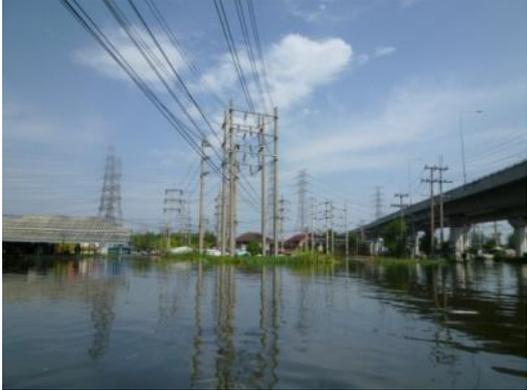
調査エリア Area	Rangsit 運河, Rangsit 市街地, ナワナコン工業団地	
調査目的 Purpose	Rangsit 運河の水門状況の把握, Rangsit 市街地及びナワナコン工業団地の被災状況の把握	
Report	<p>① Rangsit 運河のバンコク側の嵩上げ状況と Pathumthani 県側の浸水状況</p> <p>バンコク都と Pathumthani 県の境界付近を流れる Rangsit 運河をボートで移動した。Rangsit 運河のバンコク側の堤防は土嚢で嵩上げが実施されているが、対岸の Pathumthani 県側には土嚢などの水防活動の状況は確認できなかった。</p>

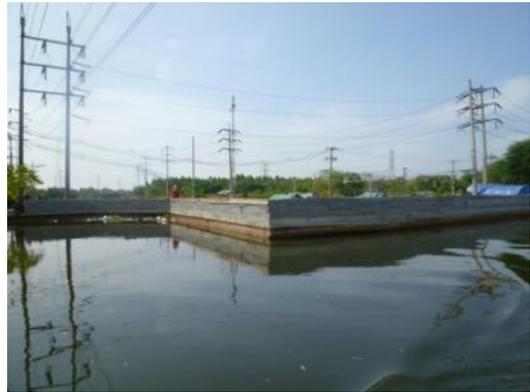
② Rangsit 運河と Parapa 運河の交差点

Parapa 運河はバンコク都の上水を配給する水路である。この水路はサイフォンで Rangsit 運河の下をくぐりバンコク都側へ流れているが、この交差点には今回の増水に備えて堤防の緊急嵩上げが実施されている。同行した RID スタッフは、洪水流が Parapa 運河に流れ込むのを防ぐためだと話す。

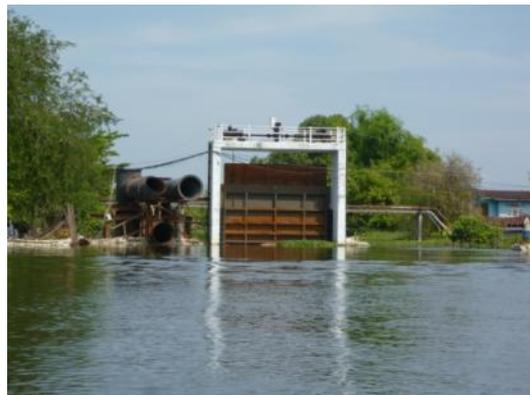
③ Rangsit 運河と交差する Prem 運河の水門 (Pathumthani 県側)

Prem 運河の水門を閉塞し、水門脇からポンプで Rangsit 運河へと排水を試みたと見られる。しかし、水門の脇からは既に Pathumthani 県側 (チャオプラヤ川上流)からの氾濫流が流れ込んでおり、計画通りの排水は行われていないと見られる。

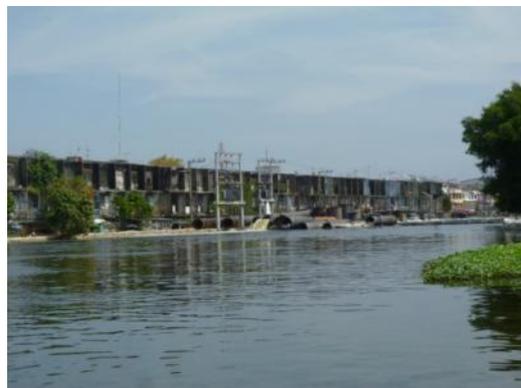
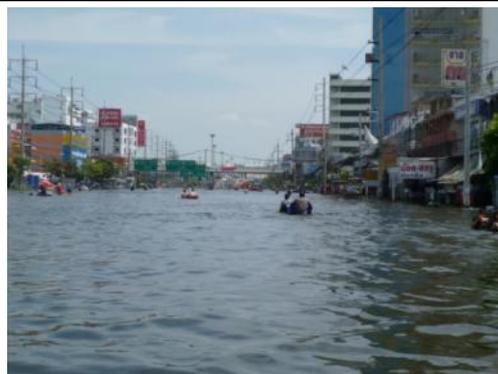
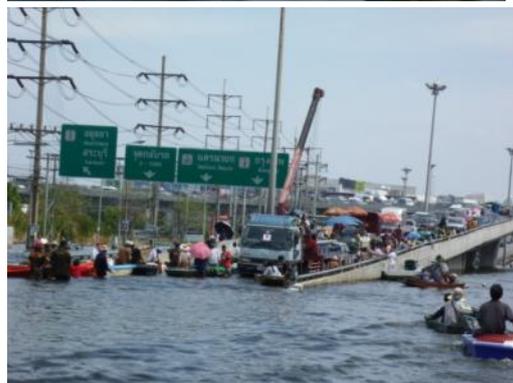
④ Rangsit 市街地の被災状況

(写真上) 写真奥が Rangsit 市街地であるが、市内の水を大型ポンプで Rangsit 運河 (手前)へと排水を行っている。

(写真中) Rangsit 市街地は 1m~2m の浸水となっており、衛生状態は極めて悪い。市民は、建物の一階部分での

生活は不可能なため、2階部分を利用して生活しているようだ。移動は簡易ボートを使用している。

(写真下) この高架橋が外部からこの市街への唯一のアクセス道路となっている。そこへは多くの車が停車し、緊急の港のようなものを形成している。今回のような大規模な水害において高架橋の果たす役割は注視すべき事例である。

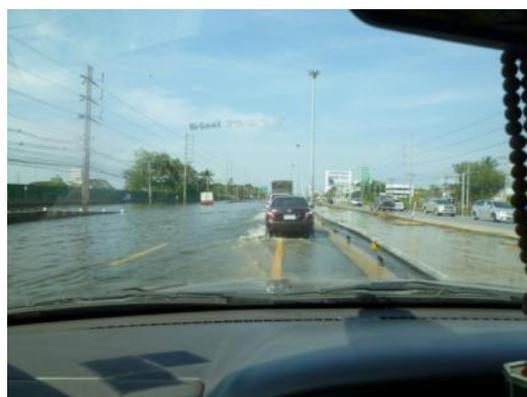
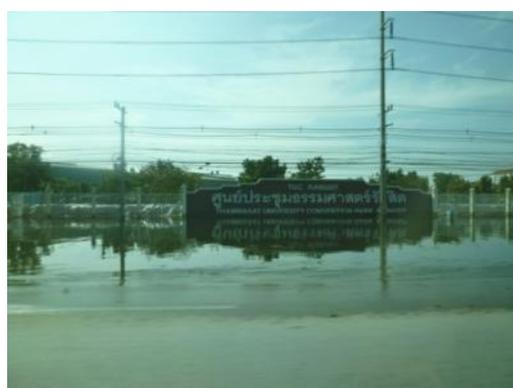
⑤ Phahon Yothin(主要道路)の浸水状況

Phahon Yothin はギリギリ車が通行可能な程度まで水が引いていたが、道路の両岸は何れも1m以上浸水している。

道路沿いにはアジア工科大学、タマサート大学など著名な施設もあるが、それらも浸水している。

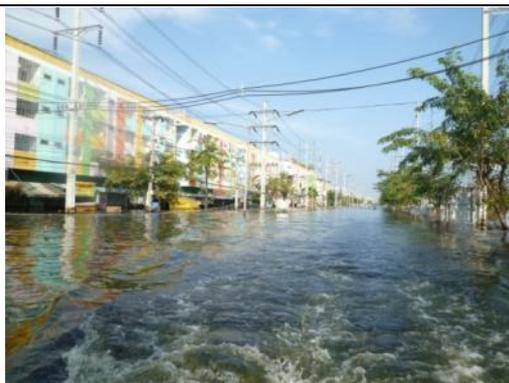
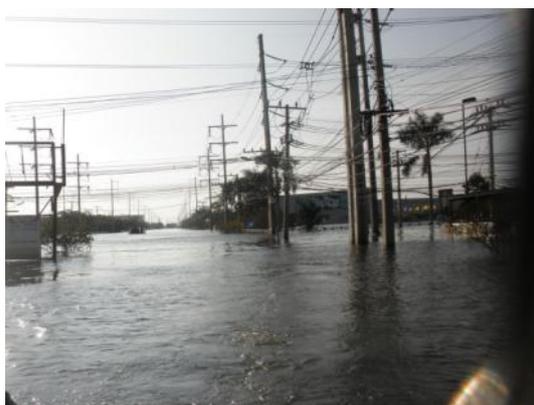
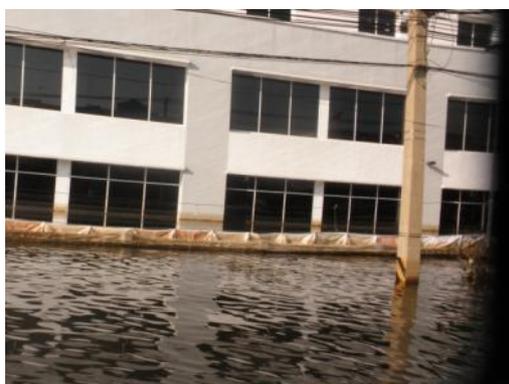
⑥ ナワナコン工業団地の浸水状況

(写真上) ナコンサワン工業団地へ向かう途中の住宅、商店街は何れも1階部分が完全に水没。そして周辺には汚水のおいが充満しており、環境は劣悪である。

(写真中・下) ナコンサワン工業団地には多くの日系企業工業が位置する。本工業団地は洪水に備え独自の輪中堤を有しているが、団地内部を見る限り堤防としての機能を発揮出来なかったことが分かる。

工場ごとでも周辺の塀にビニールをかぶせるなど独自の水防活動の様子が確認されたが、何れの工場も1階部分が冠水している。
