# 平成27年9月10日台風18号豪雨 結城市(右40k)～常総市(左15k) における調査 第1報

2015年9月14日

芳村圭・木口雅司・内海信幸・  
鳩野美佐子・牧野達哉・向田清峻・  
石塚悠太・中村晋一郎・乃田啓吾・沖大幹  
東京大学生産技術研究所・大気海洋研究所・  
名古屋大学工学研究科

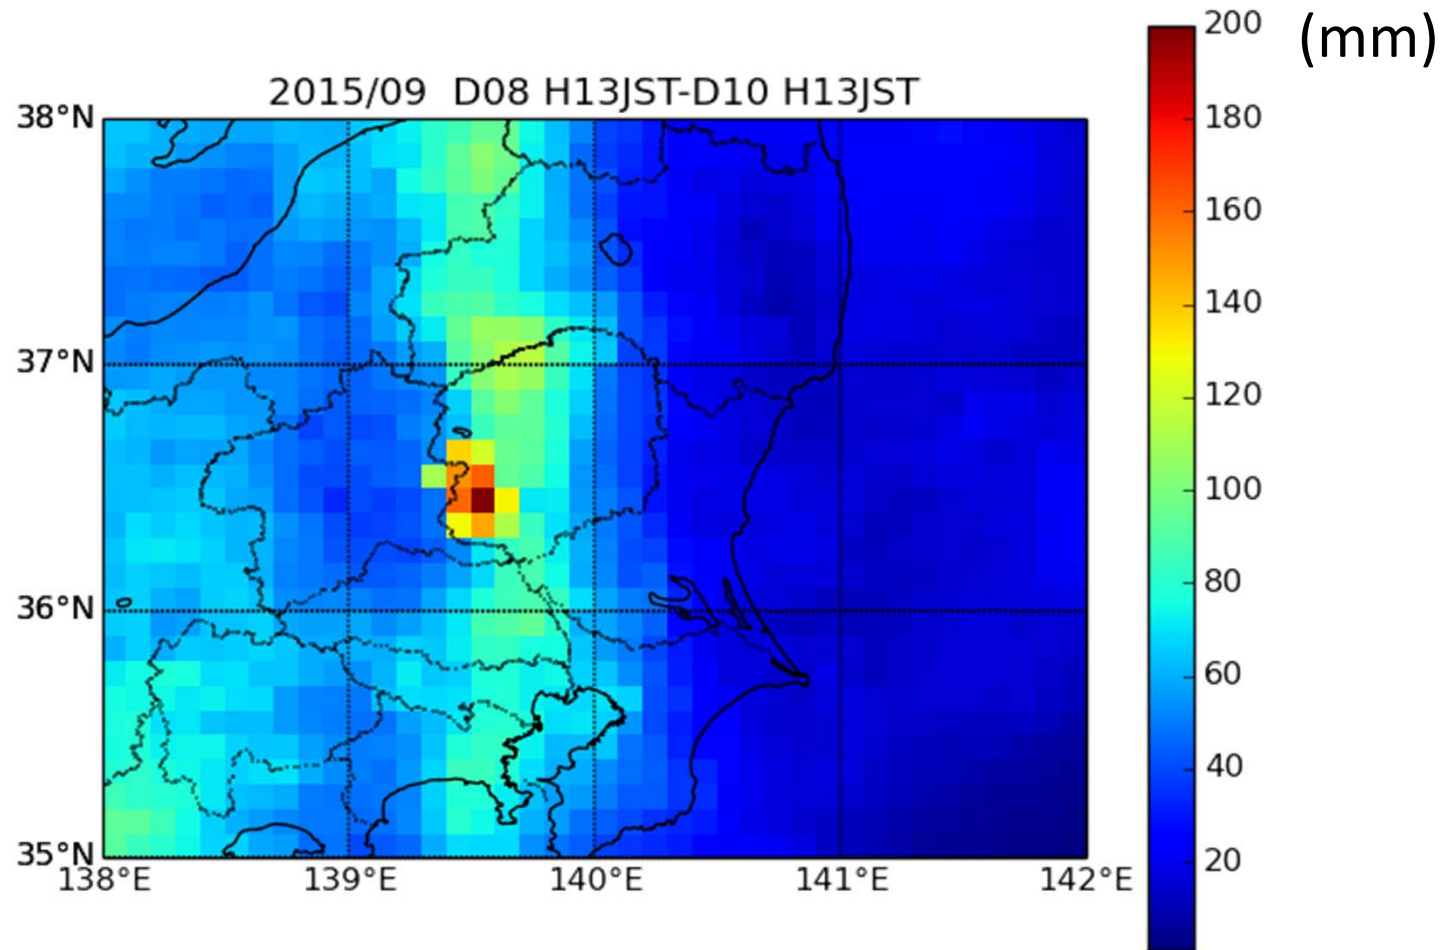
2日間累積降水量(mm) 9月8日13時－10日13時(JST)

- 💧 累積降水量の多い地域は南北にバンド状に分布
  - ❄ 栃木県西部で最も多い

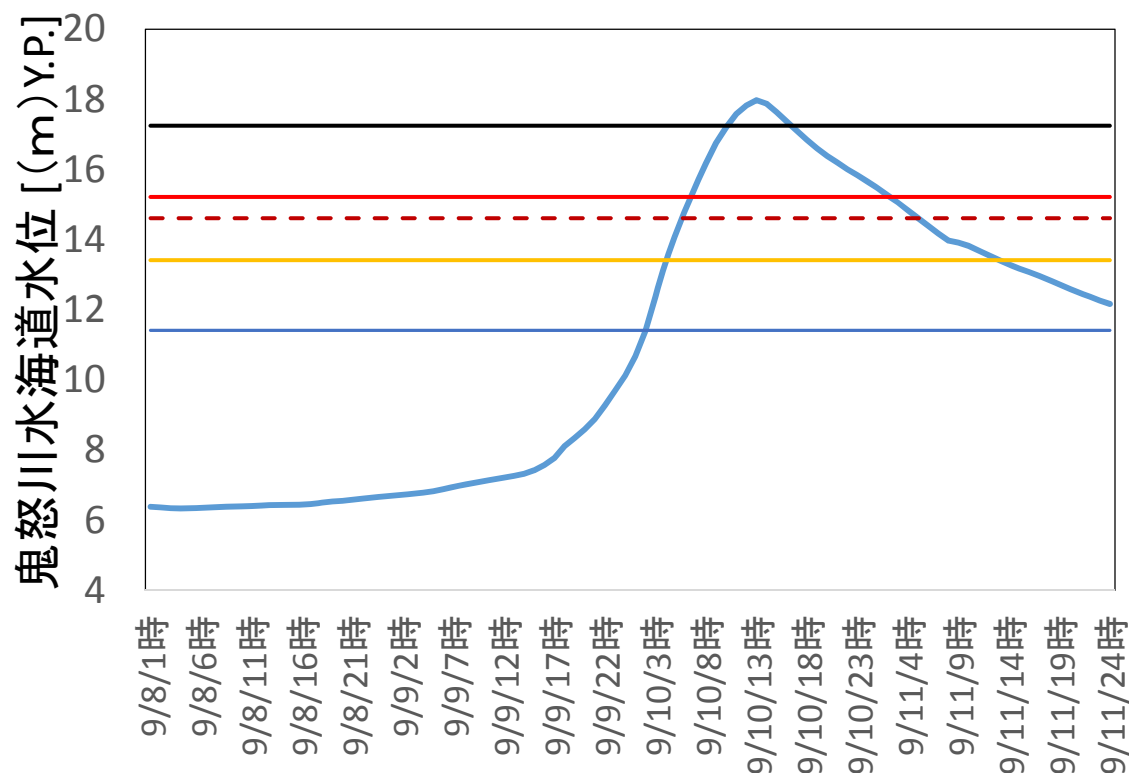
### 鬼怒川水海道 左10.95k

- 9月9日7時40分に常総市が河川情報として若宮戸(左25k付近)越水を発表
- 9月9日12時50分に下館河川事務所が左21k付近にて決壊を発表
- 9月10日13時に鬼怒川水海道観測所(左10.95k)で計画高水位を超過

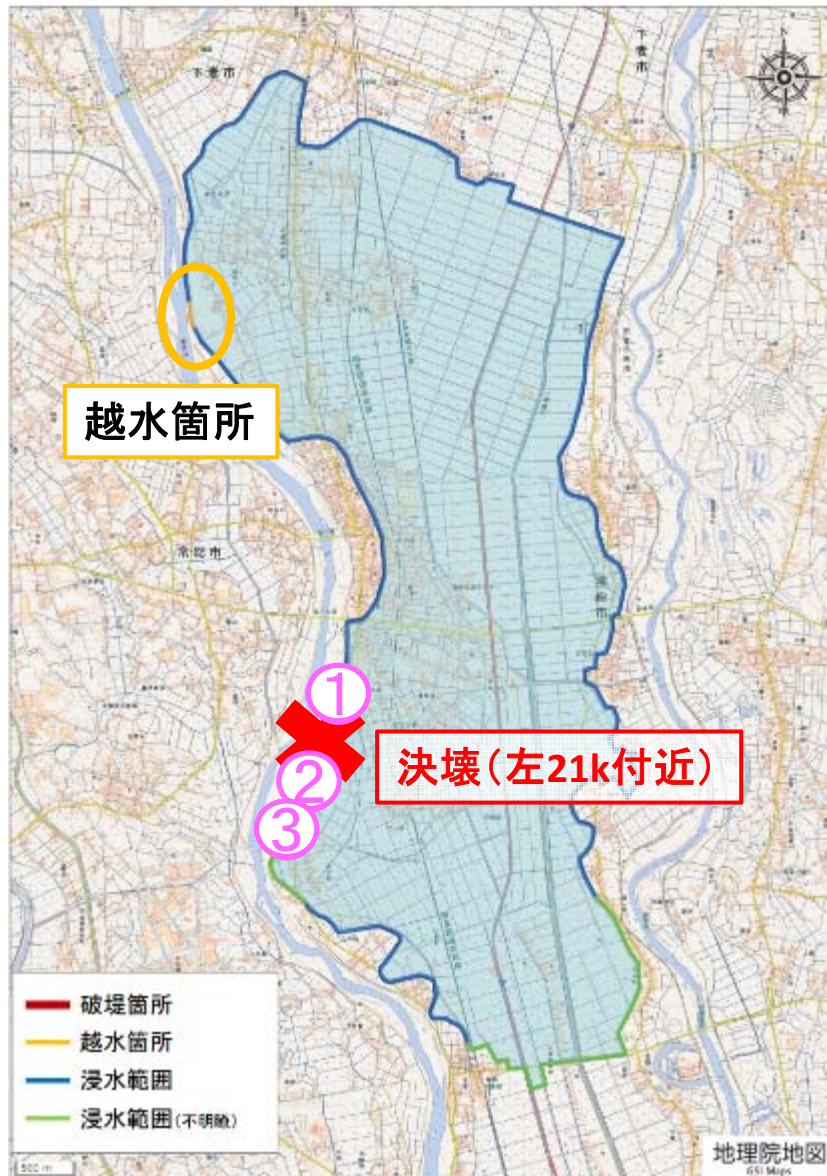
9月10日 18:00時点  
常総市付近推定浸水範囲

💧 破堤箇所の上下流に樋管は存在するがその箇所が破堤したわけではなく、因果関係は不明。

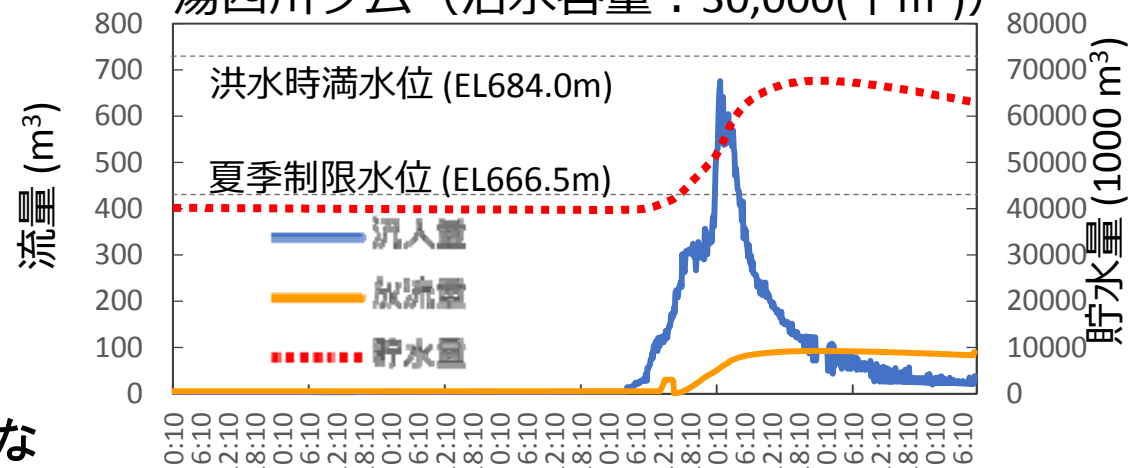
湯西川ダム（治水容量：30,000(千 $m^3$ )）

- 全てのダムにおいて夜間の急激な流入量の増加を緩和している
- 直下流である鬼怒川温泉などでは洪水緩和効果があったと考えられる

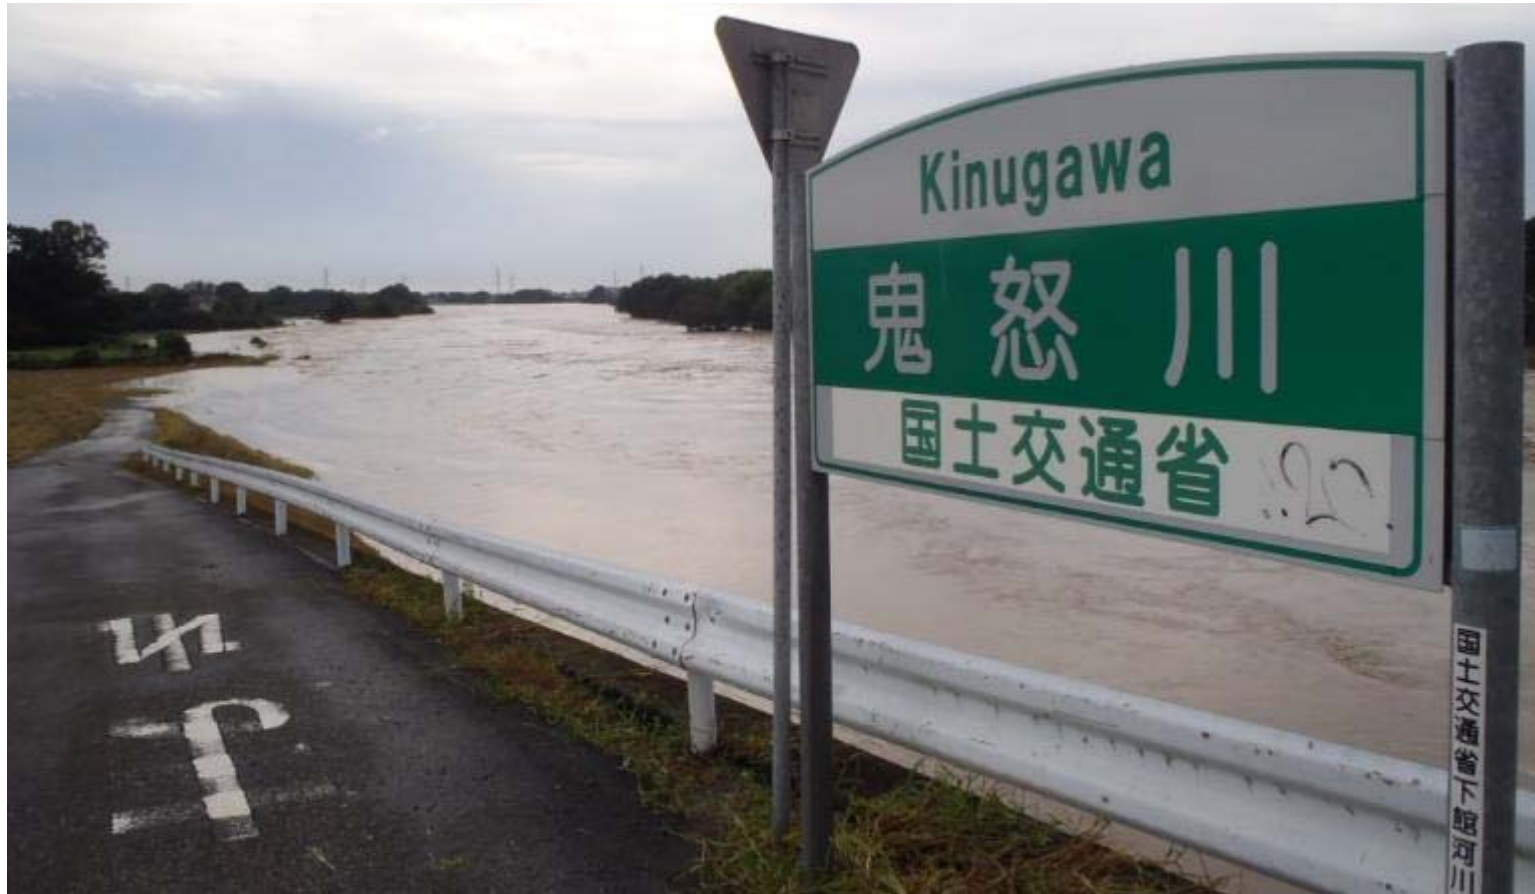
# ①下妻市内新鬼怒川橋付近

- 💧 増水し堤内の道路を飲み込む鬼怒川(10日16時26分撮影)

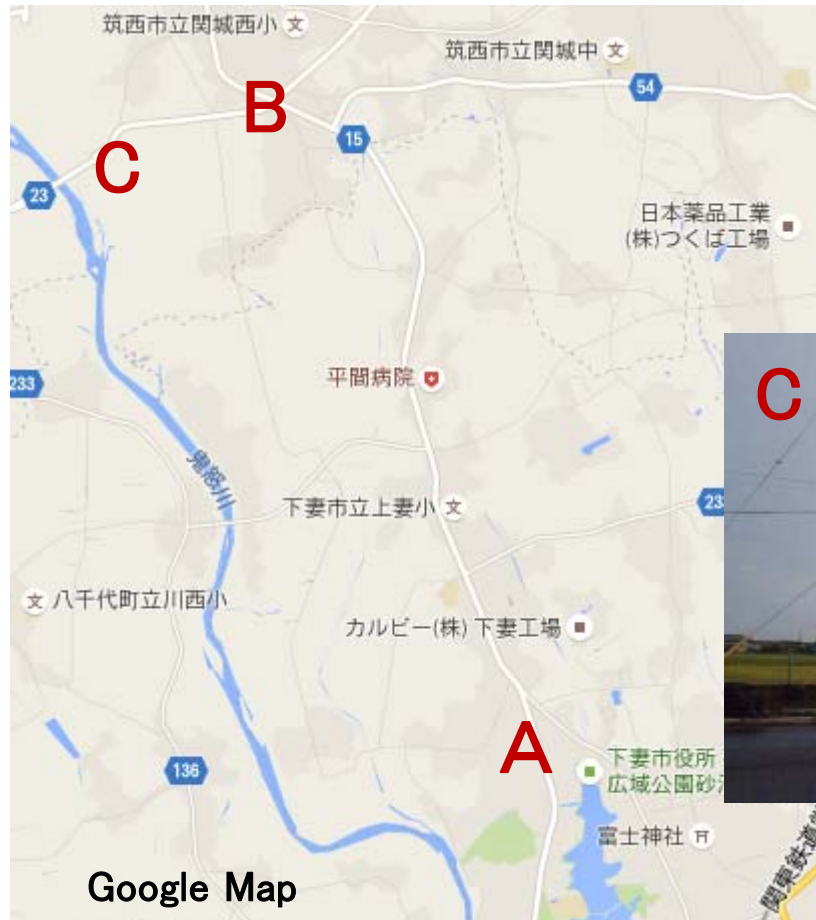
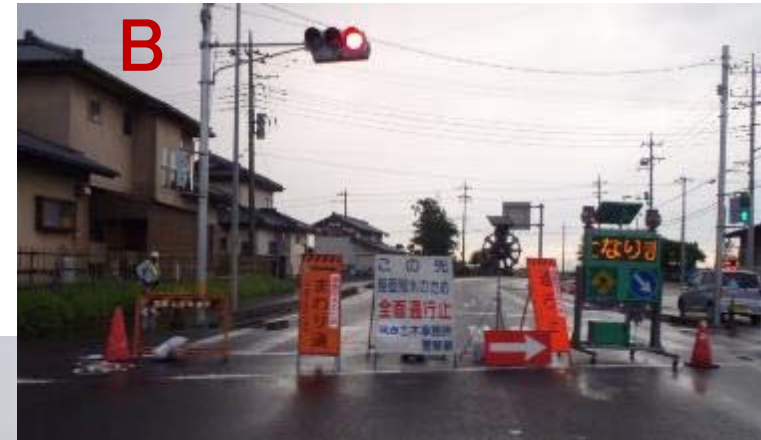
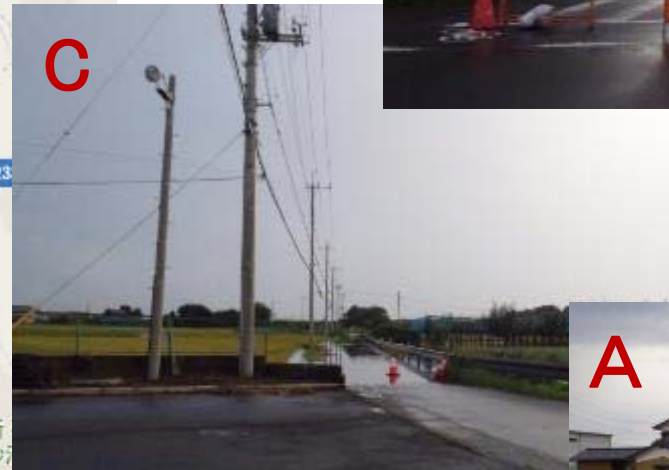
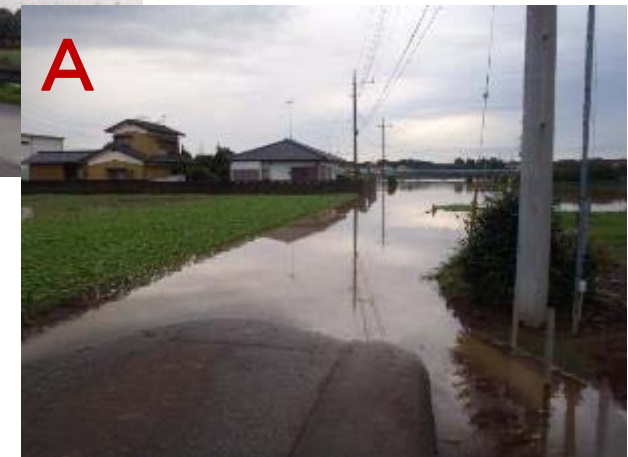
## ②下妻市及び筑西市付近

- ◆ A. 冠水した道路(下妻市南原、10日16時55分撮影)
- ◆ B. 交通規制(筑西市関本下、10日17時09分撮影)
- ◆ C. 冠水した道路(筑西市関本下、10日17時15分撮影)

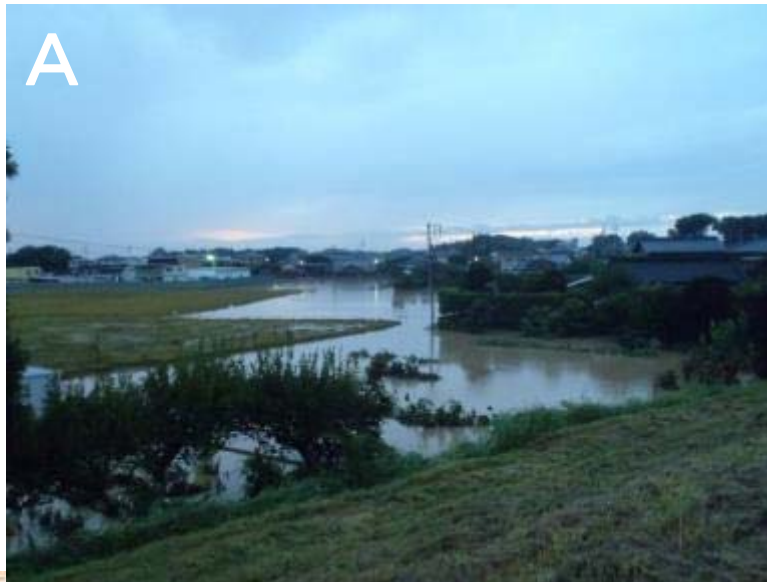
A

- 右岸の湾曲した堤防から後背地を望む。  
畑が冠水（結城市山王、10日17時56分撮影）

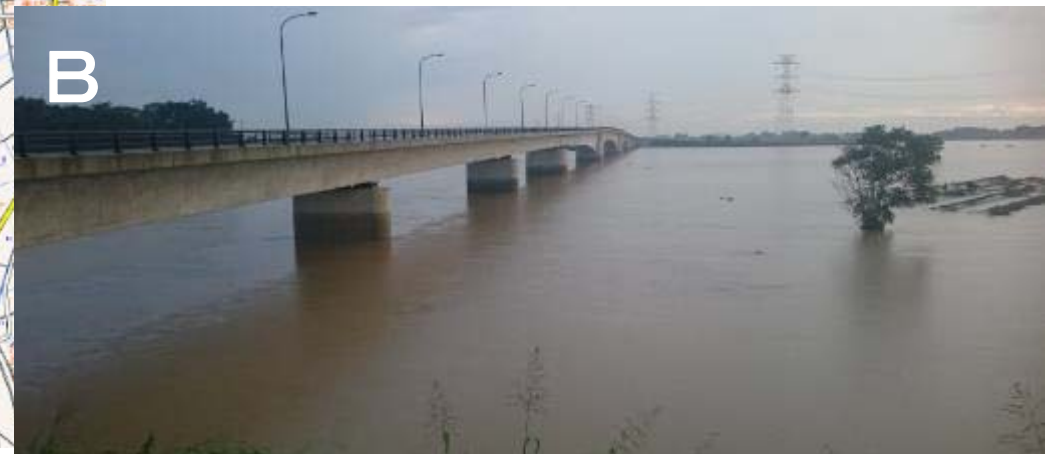
B

- 鬼怒川大橋では水位はピーク時よりは低下（10日17時34分撮影）

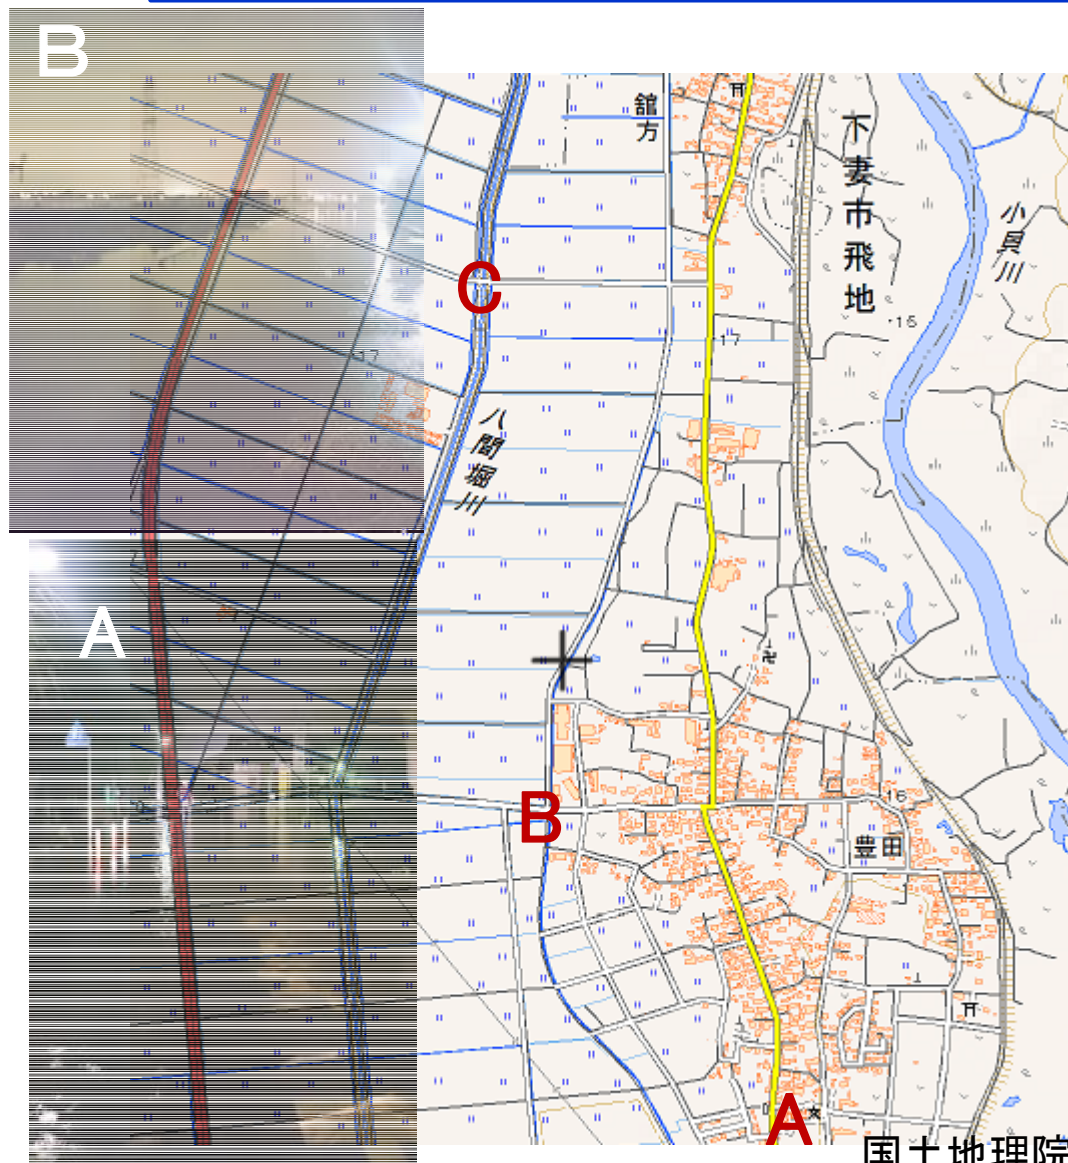
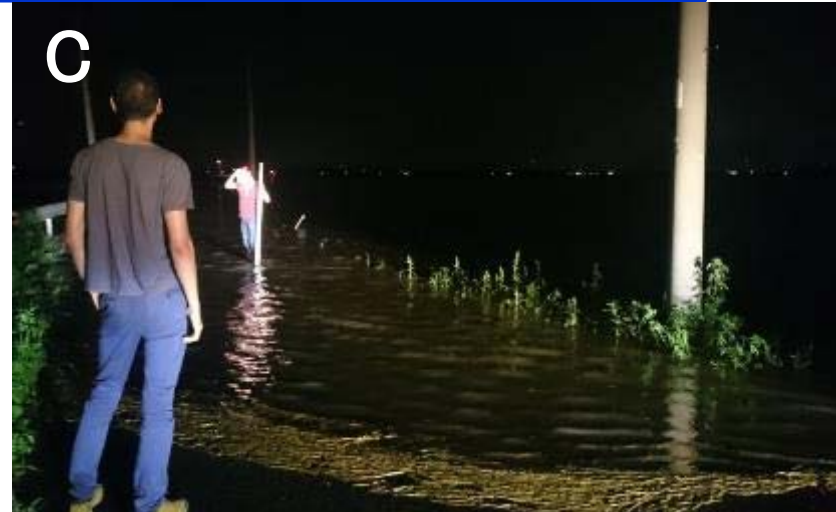
## ④常総市豊田付近の浸水状況

- A. 豊田小前で10cm程度の浸水深  
(常総市豊田、10日19時05分撮影)
- B. 北から南への流下が確認できた  
(常総市豊田、10日19時15分撮影)
- C. 八間堀川が溢れ冠水する道路  
(常総市館方、10日19時33分撮影)

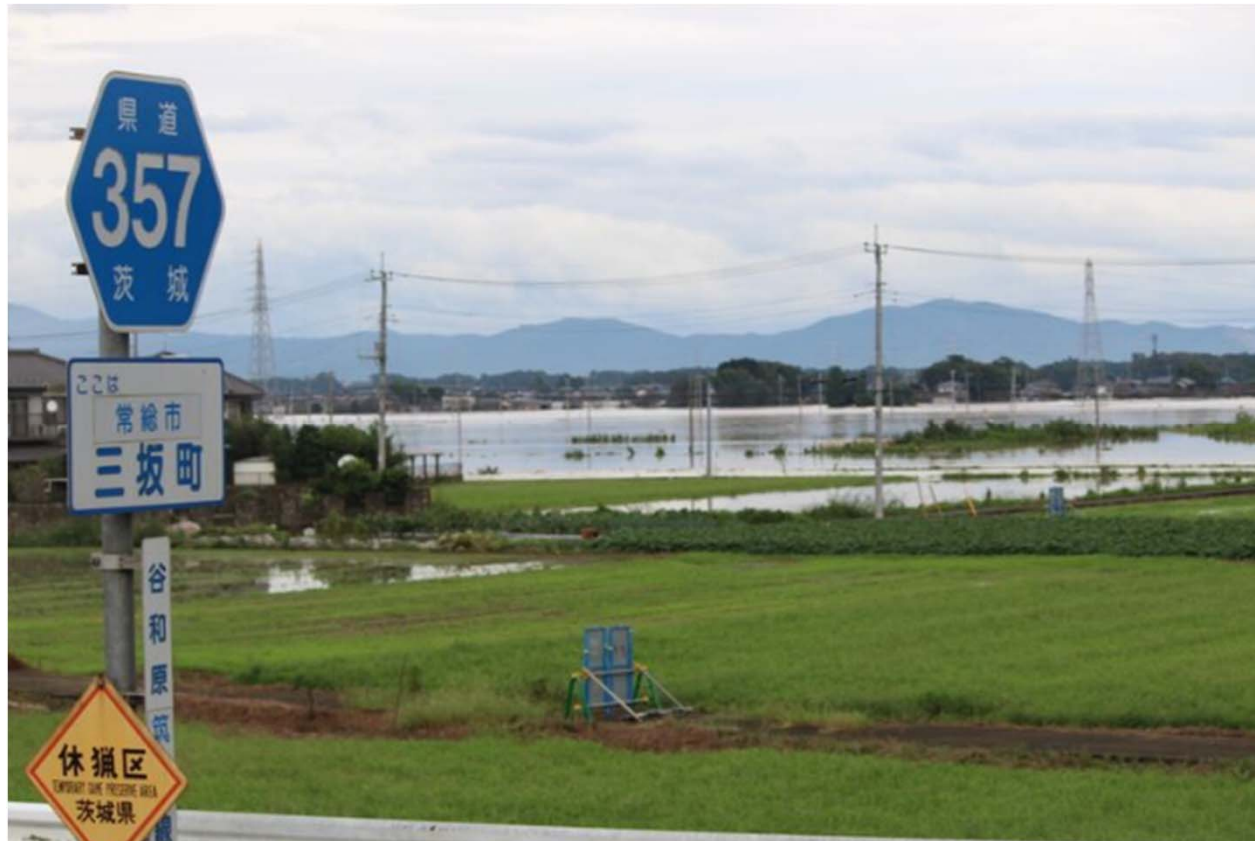
### ③常総市三坂町南部

- 16時半頃 鬼怒川左岸より左岸後背地方向
- 三坂町南部の鬼怒川左岸土手では数10m先に浸水域が見えはじめた。

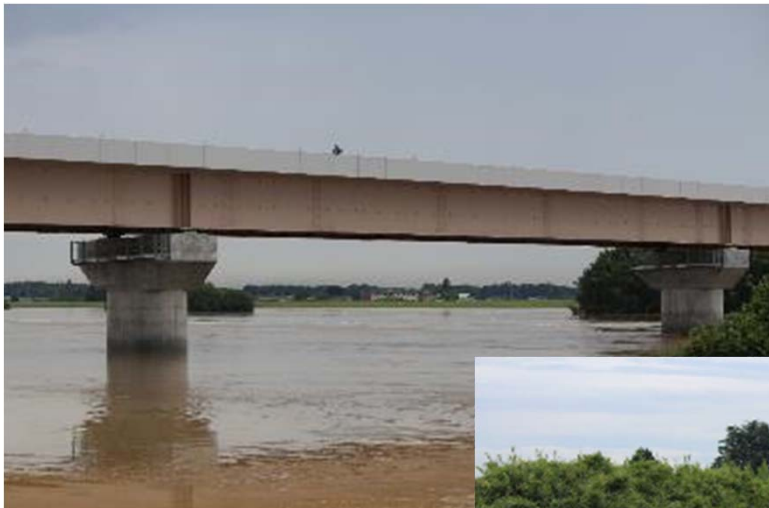
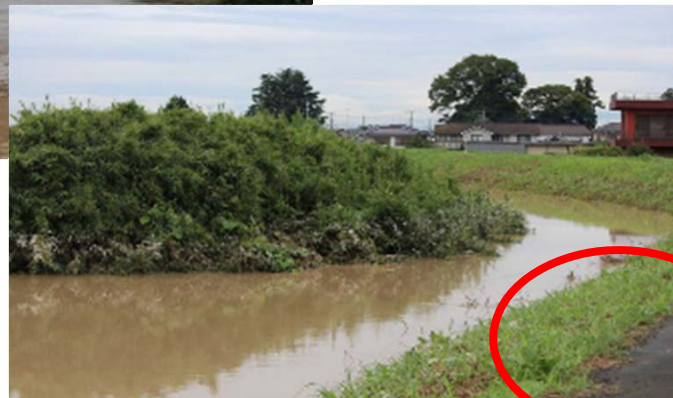
### ③常総市三坂町南部

- 16時半頃 鬼怒川左岸より下流側方向
- 橋脚の跡から推測するに、現在より1-2mほど水位が高かった形跡があるが、付近の後背地は冠水していなかった。堤防天端にはぬめりけがあり、越水の形跡が見られ、より標高の低い後背地に流れたと考えられる。

アスファルト舗装であるが、  
越水痕(泥)があった

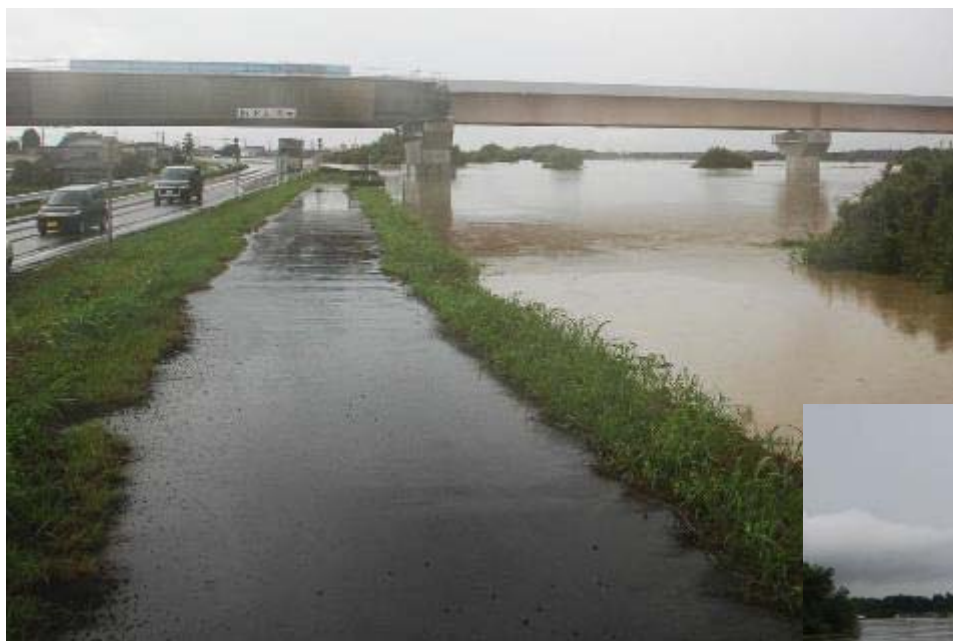
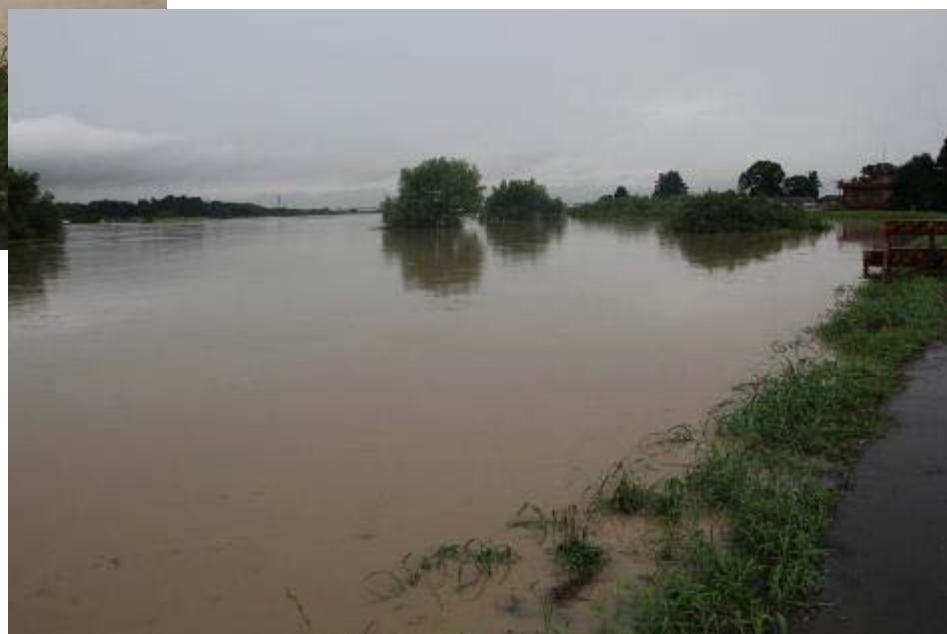
## ③常総市三坂町南部（破堤前）

💧 9月10日 12:30頃撮影

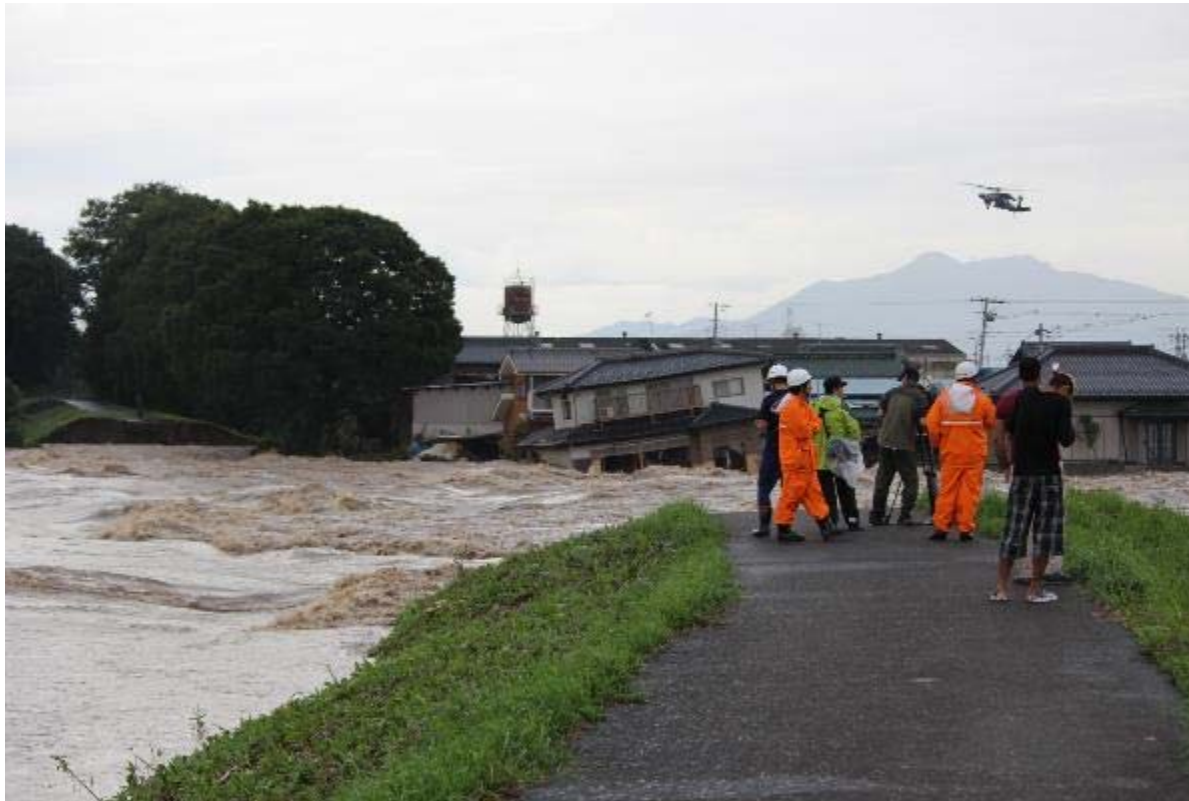
## ④常総市三坂町北部(破堤地点付近)

- 17時頃 鬼怒川左岸上流側方向
- 20-30mほどの破堤。
- 当該時刻では依然濁流が住宅地に流れ込んでいた。

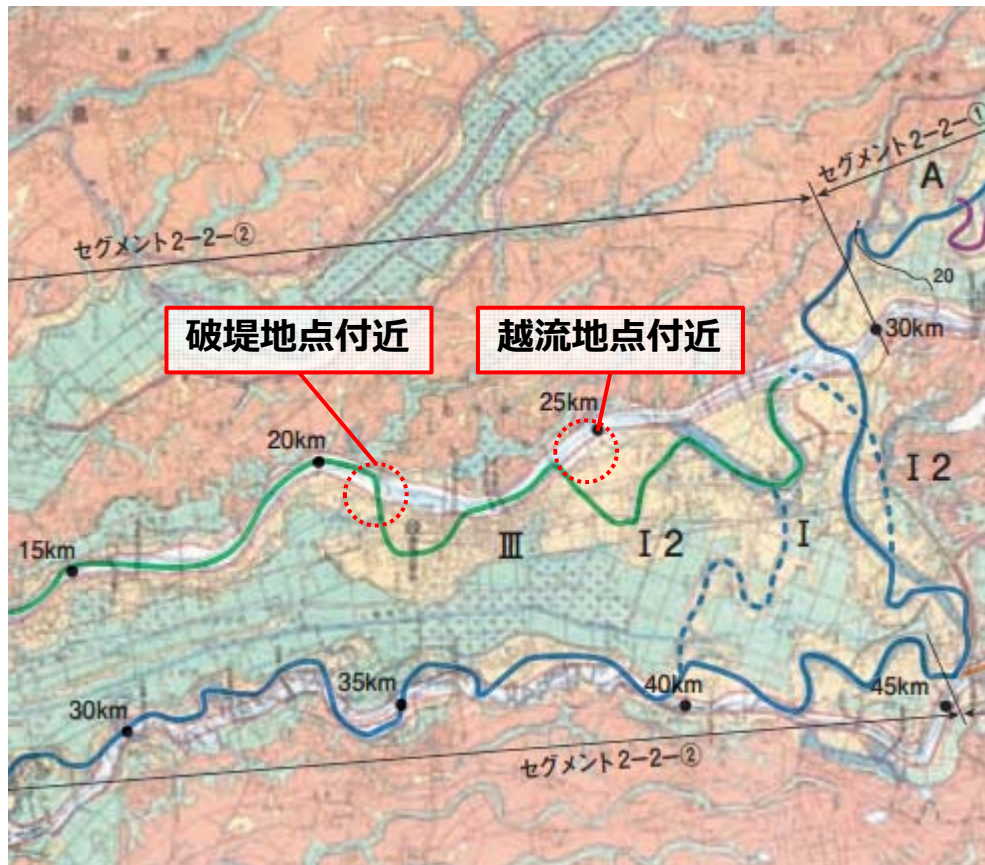
鬼怒川流路変遷図抜粋（治水地形分類図に付加）  
（河川環境総合研究所、2009）

- 破堤地点付近は旧河道上に位置しており、古来から河道の付替えを繰り返してきた地域である

※緑、青、紫が旧河道

「常陸風土記によると、鬼怒川は下妻台地の南端で糸繰川を通過して小貝川の流路に入っていた。758年（天平・寶字2）の洪水により図2.3.1のA（青）の流路に移り今の鎌庭の流路に切れ込んだが、その前後策としてB（紫）の水路を開削し附替えを行った。その後、**承平年間（10世紀半ば）に、鬼怒川の幹線は現鬼怒川筋（緑）に移った**（吉田、1910）」（河川環境総合研究所、2009）

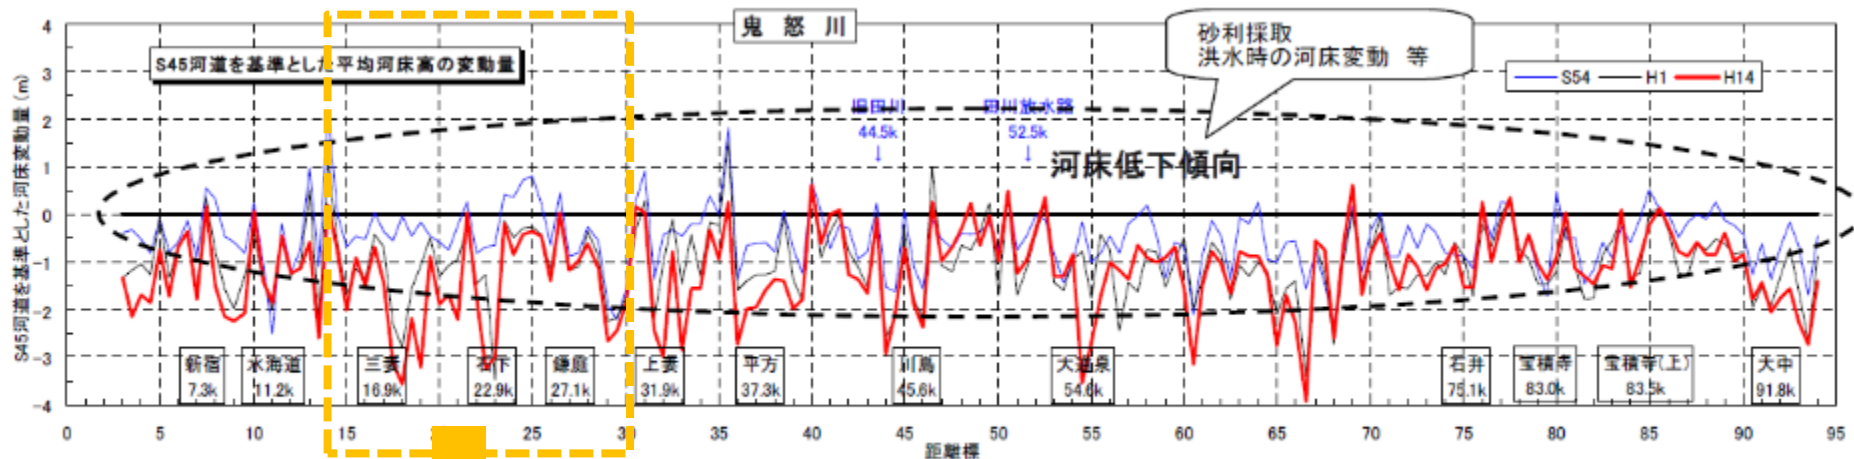
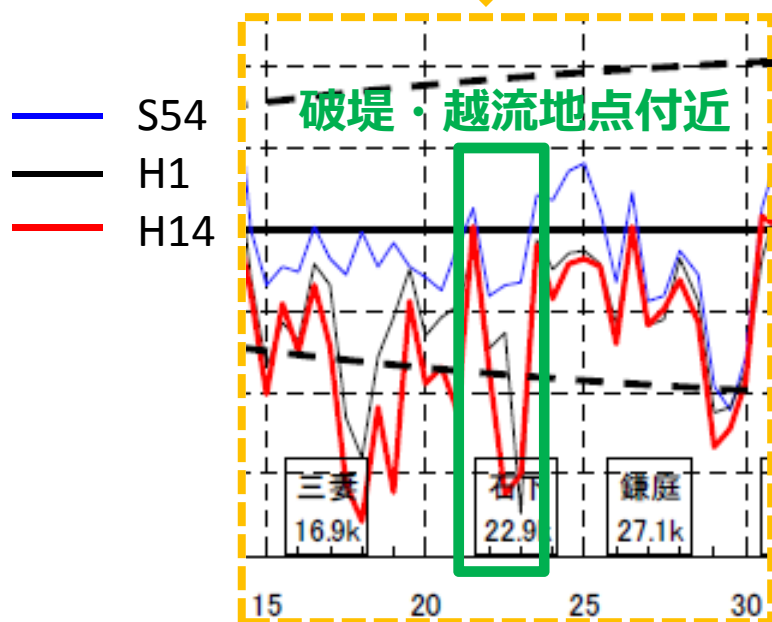
図 2-6 鬼怒川平均河床高

- 今回の破堤・越流地点付近は河床低下が進行している地域である
- 昭和54年時点と平成14年を比較して、多いところで3m近く低下している

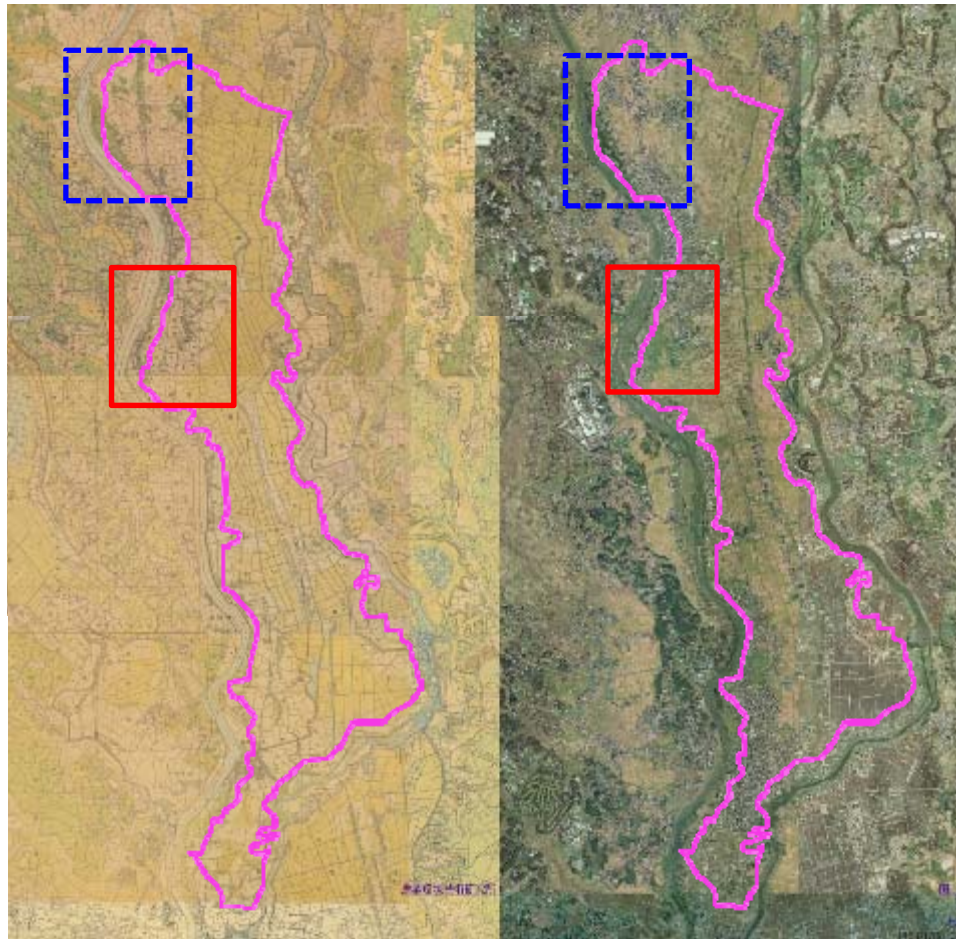
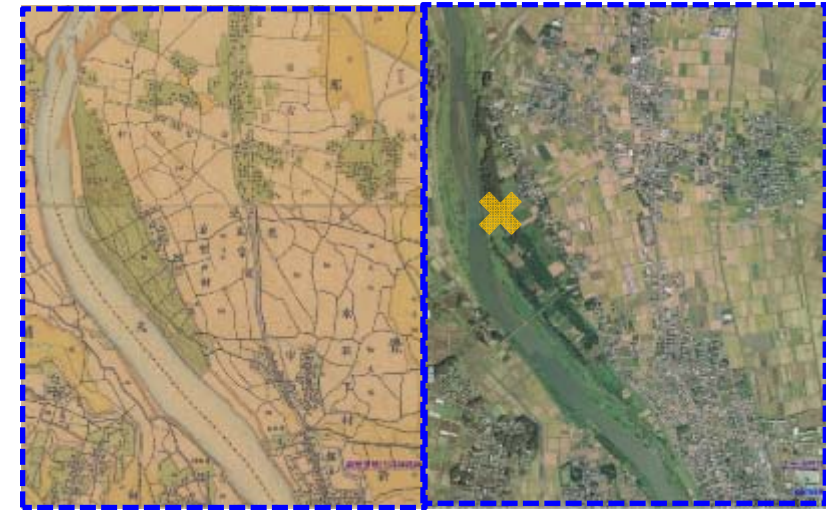
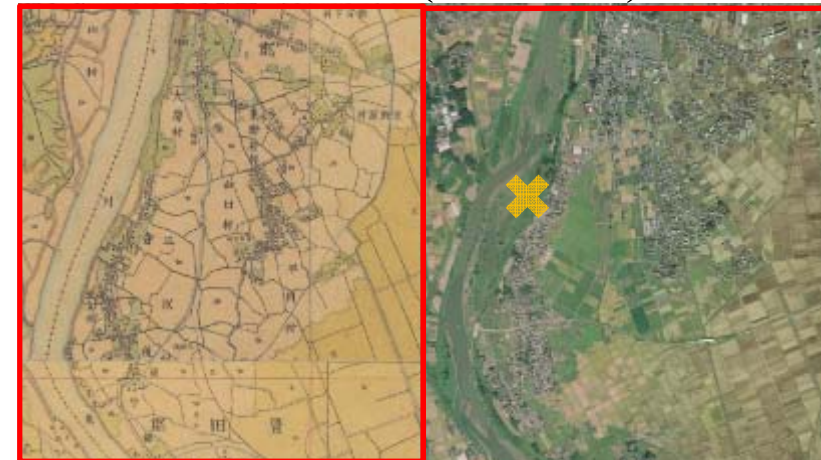
氾濫全域

- 明治以降の氾濫域内の土地利用や集落分布に顕著な変化は見られない  
→ 比較的標高の高い自然堤防上に立地

ピンク: 今回の浸水域(9月12日時点)
