2019年11月8日

2019年台風19号による洪水被害に関する 調査報告

• 長野市穂保地区での堤防決壊による被害調査の結果

• 多摩川流域での被害調査の結果

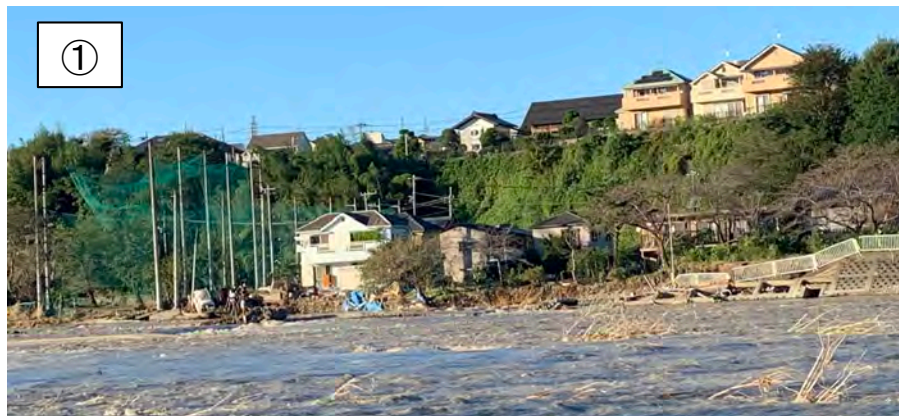
護岸の損壊、家屋への浸水（13日撮影）
