# 2019年台風19号による洪水被害に関する 調査報告

中村 晋一郎<sup>1)</sup>, 芳村圭<sup>2)</sup>, 鼎 信次郎<sup>3)</sup>, 平林 由希子<sup>4)</sup>,  
山崎 大<sup>2)</sup>, 木口 雅司<sup>2)</sup>, 鳩野 美佐子<sup>5)</sup>, 馬文超<sup>2)</sup>,  
日比野研志<sup>2)</sup>, 竹島滉<sup>2)</sup>, 伊藤悠一郎<sup>1)</sup>, 沖 大幹<sup>2) 6)</sup>

<sup>1)</sup> 名古屋大学, <sup>2)</sup> 東京大学生産技術研究所, <sup>3)</sup> 東京工業大学  
<sup>4)</sup> 芝浦工業大学, <sup>5)</sup> 東北大学, <sup>6)</sup> 国連大学

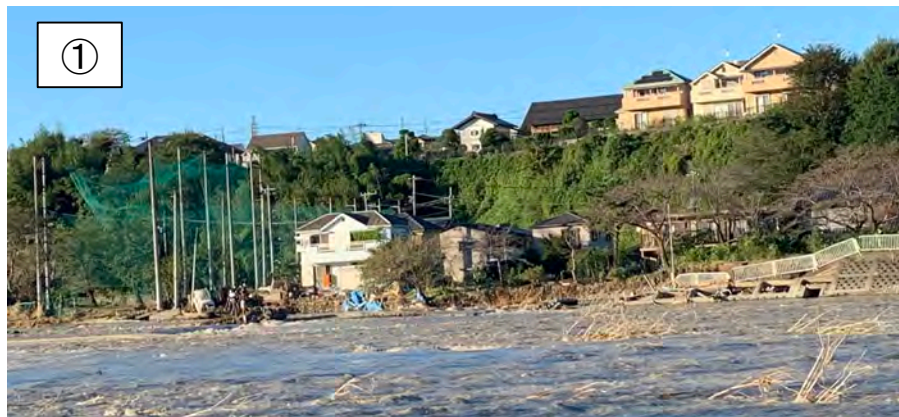
護岸の損壊、家屋への浸水（13日撮影）
