平成30年7月豪雨に関する資料 分析 第1報 (高梁川・肱川に着目)

2018年7月26日

本資料分析の要点

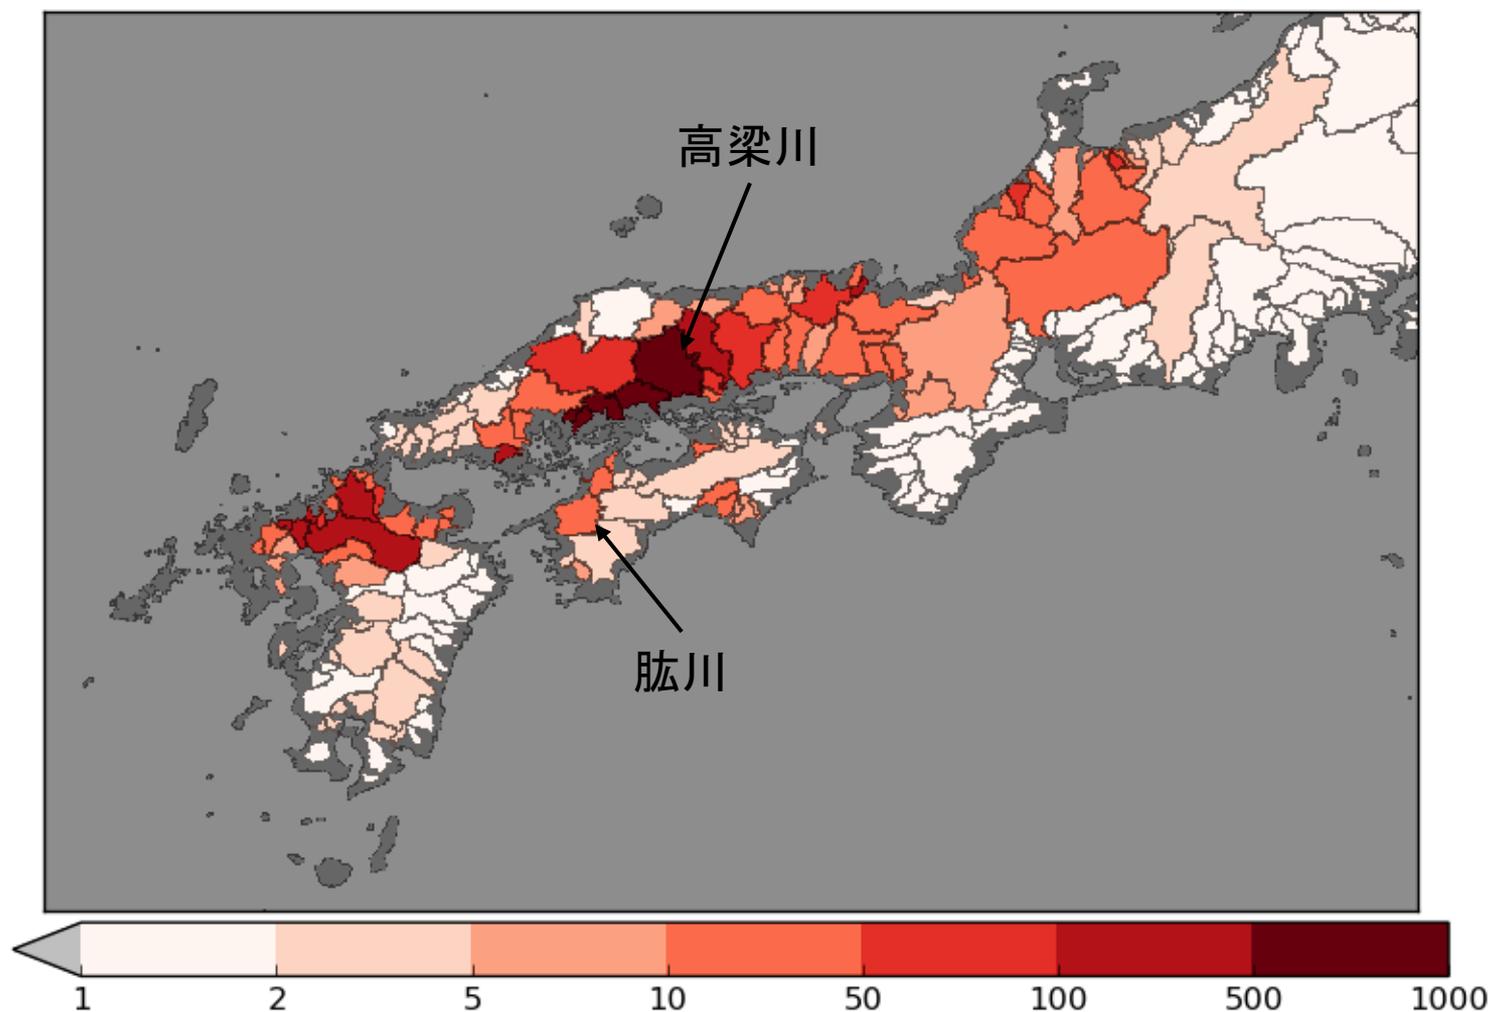
流域平均24時間最大雨量の水系別再起年数

大被害のあった高梁川・肱川での降水の再起年数

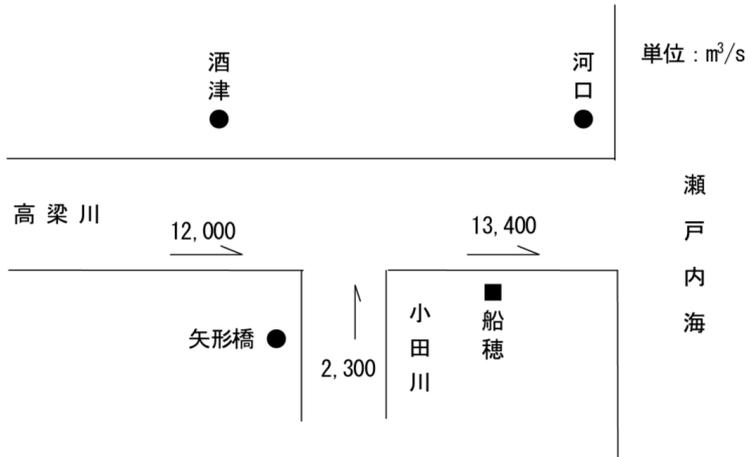
高梁川計画高水流量図

流量: $63.93 \text{ m}^3/\text{s}$
 延長: 111 km
 流域面積: $2,670 \text{ km}^2$

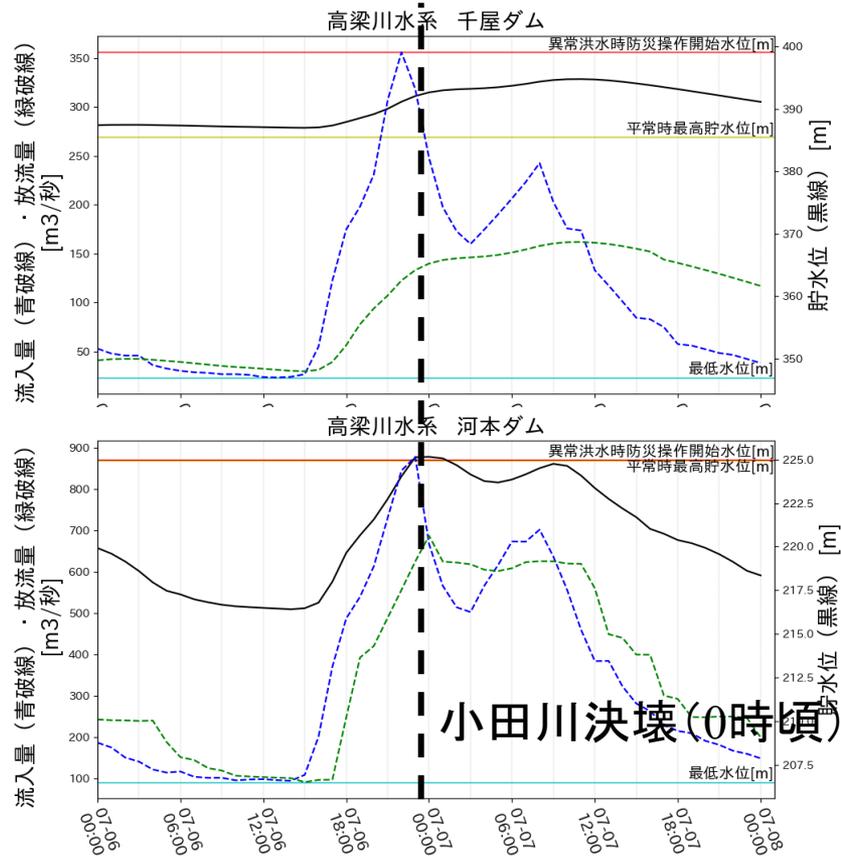
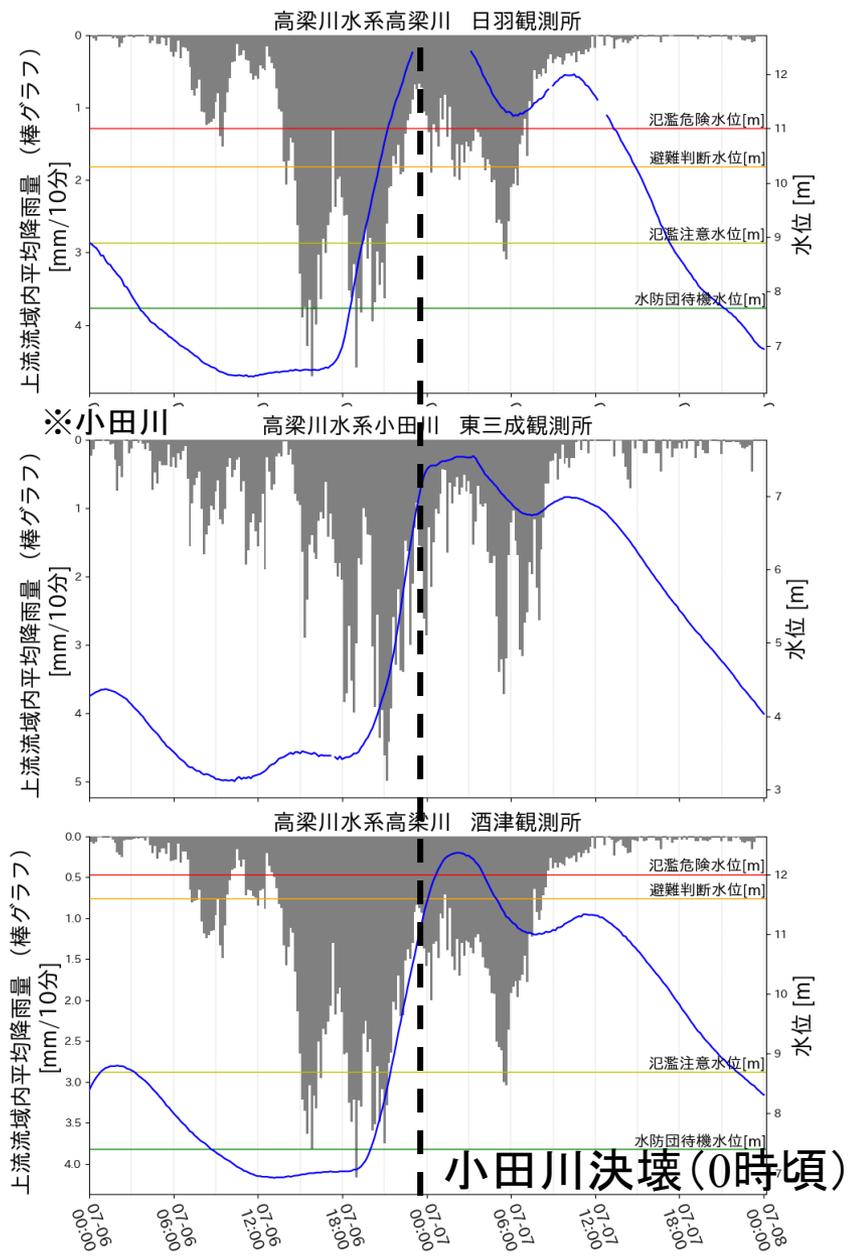
高梁川実況ハイドログラフ

- 雨量のピークは6日15時頃と20時頃。
- 小田川左岸の決壊は同日24時頃。
- 東三成の水位が酒津の水位に追従している（酒津での水位が下がるまで東三成の水位が下がらない）ことから、小田川（及びその支川）でのバックウォーター発生が示唆される。

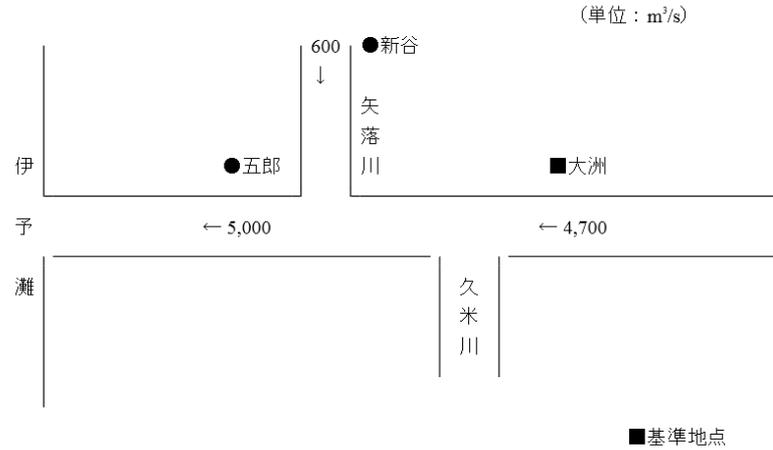
図-3 肱川計画高水流量図

流量: 38.62 m³/s
 流域面積: 1,210 km²
 延長: 103 km

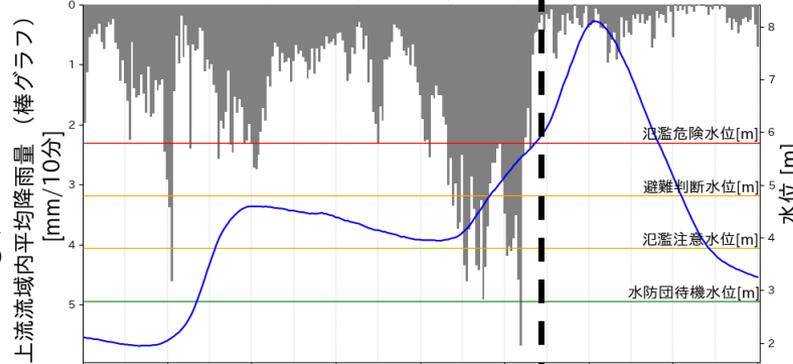
肱川水系肱川 大洲第二観測所

- 雨量のピークは7日3時～5時頃。
- 東大洲地区の暫々定堤防からの越水が確認されたのは8:59。
- 肱川の大洲第二では12時過ぎまで水位が上昇しているが、矢落川新谷では氾濫発生前から水位が減少に転じていることから、矢落川へのバックウォーターは発生していない

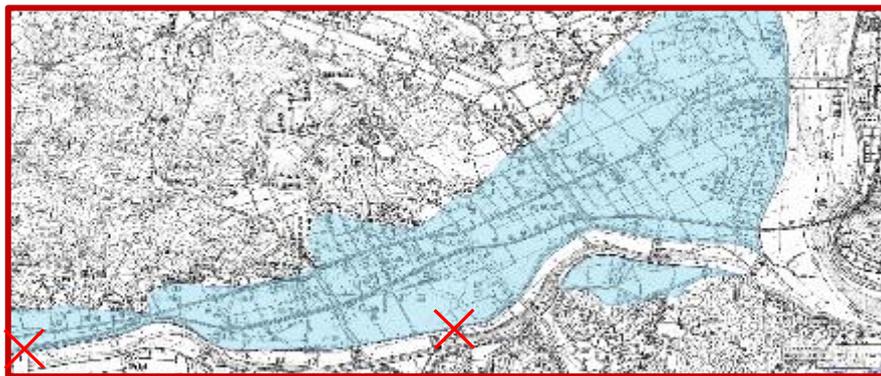
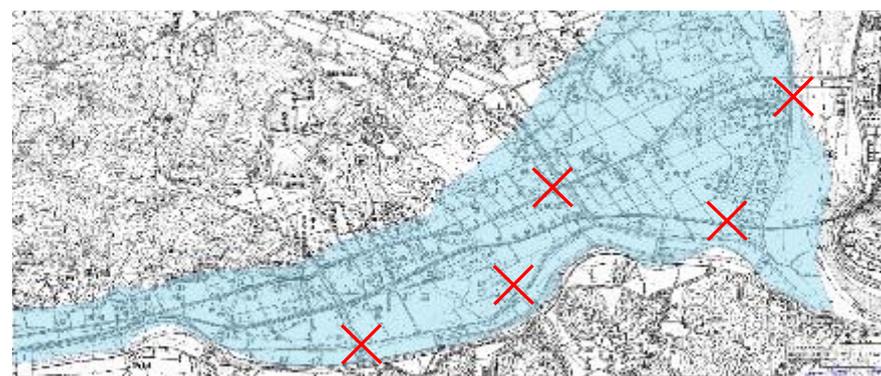
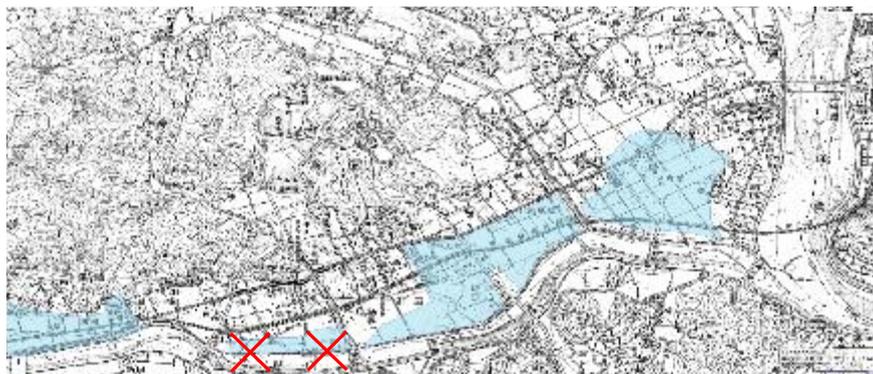
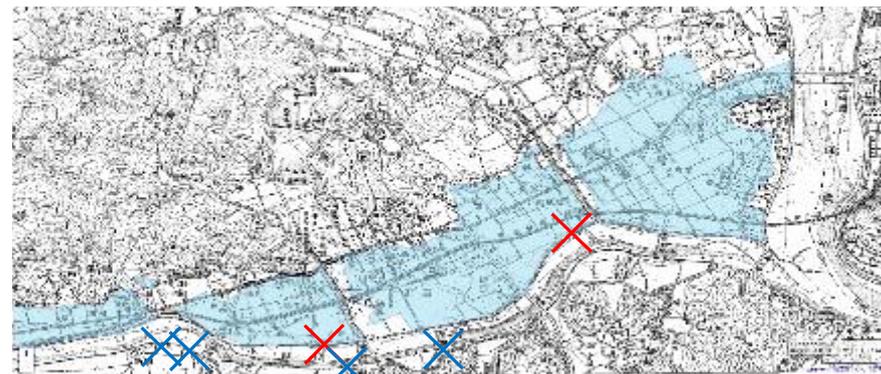
真備町の過去の水害の浸水域

過去の洪水イベントにおける浸水域(左岸のみ)の比較. 背景は1998年時点の地形図
今回(2018)の浸水域は1893(明治26)年洪水と同等であったことが分かる.

- ×: 左岸破堤
- ×: 右岸破堤

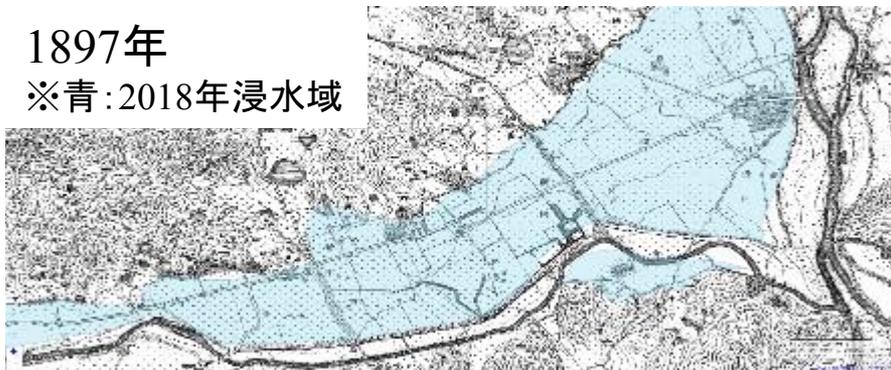
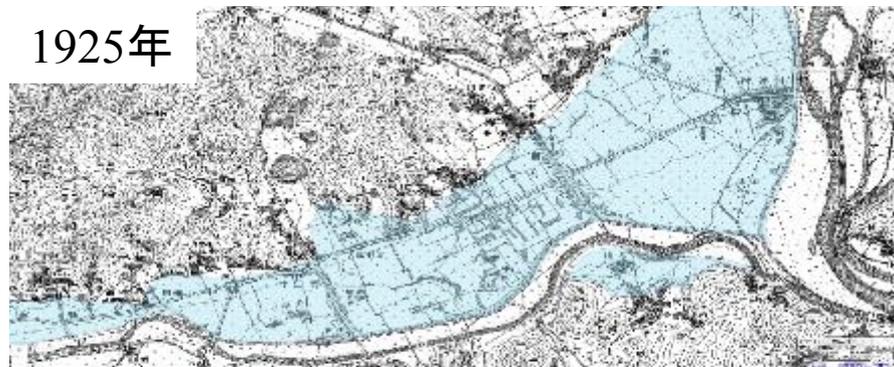
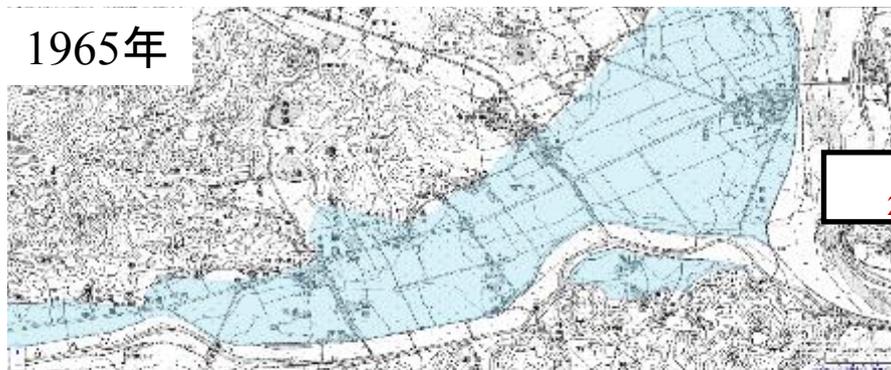
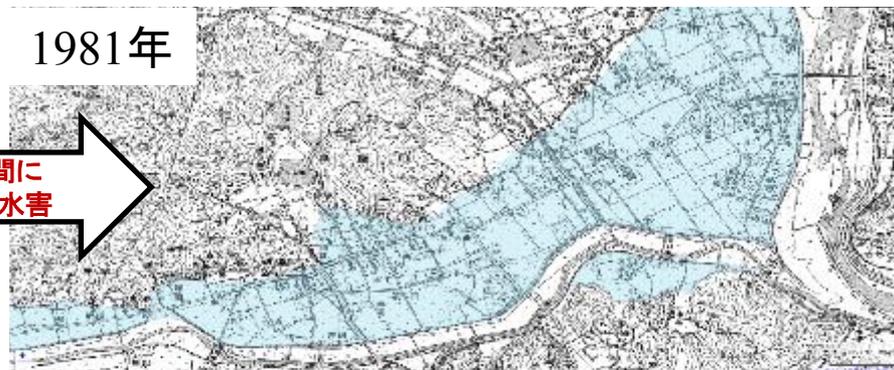
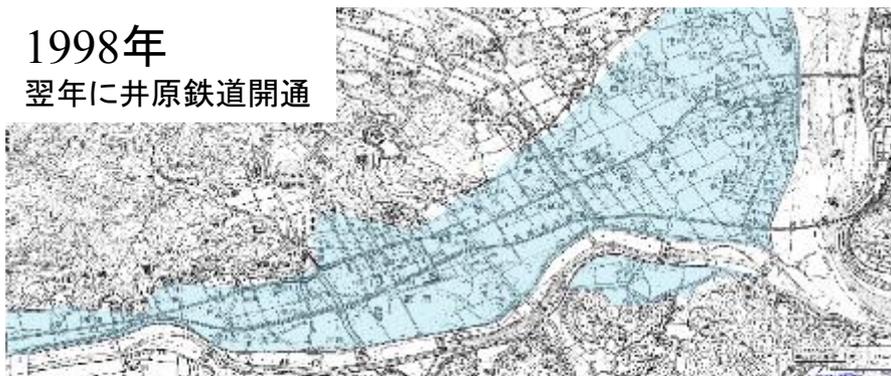
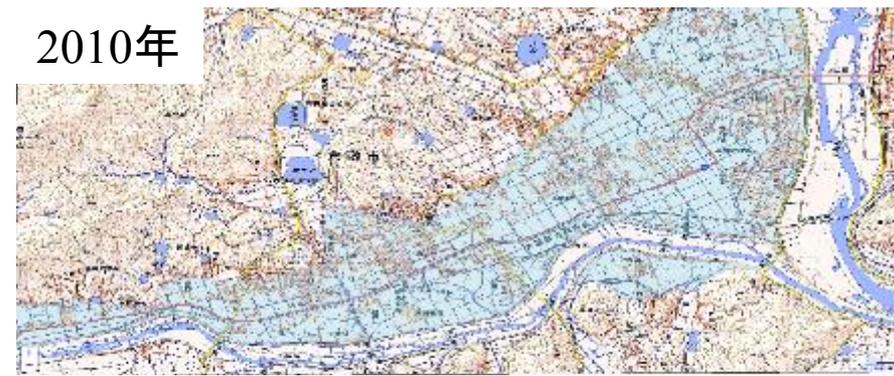
浸水域内の土地利用の変遷

1970年頃までは水田を中心とした土地利用. その後急激に市街化.

※青:2018年浸水域

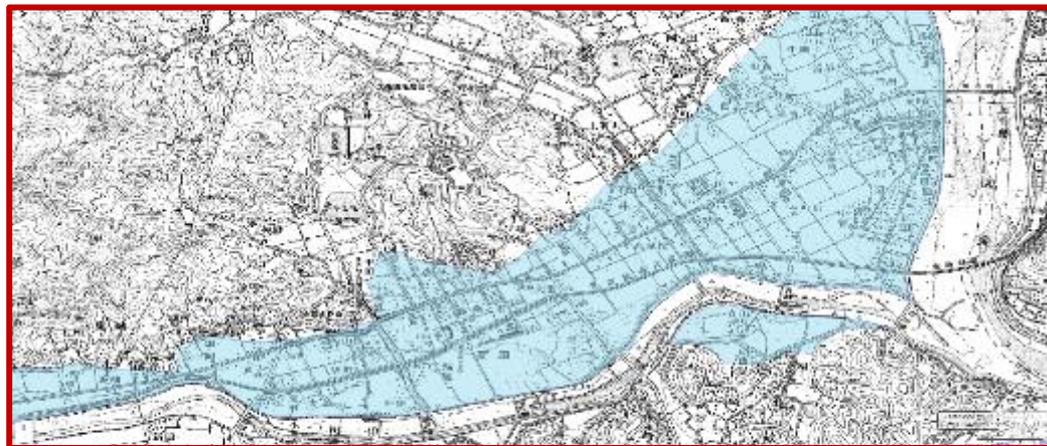
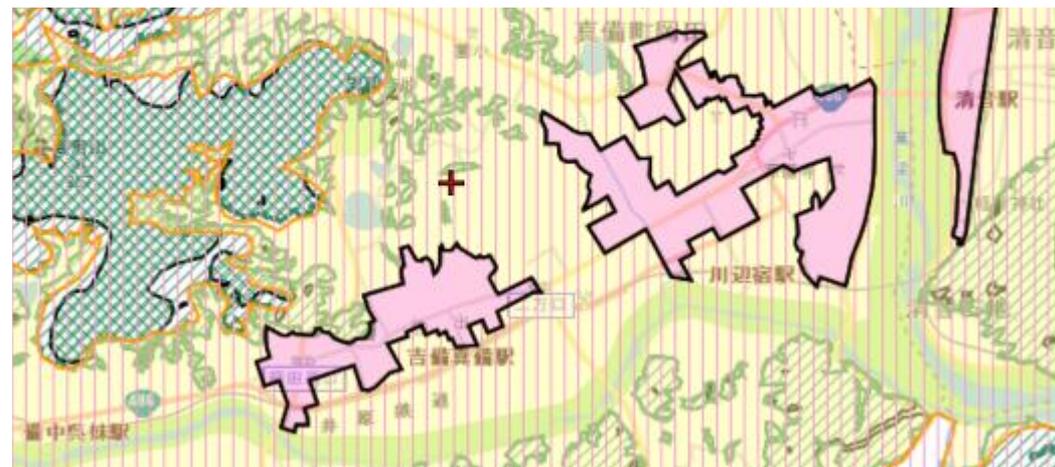
浸水域内の土地利用基本計画

1971年に都市計画区域を設定。
浸水域内は市街化区域,市街化調整区域が混在。

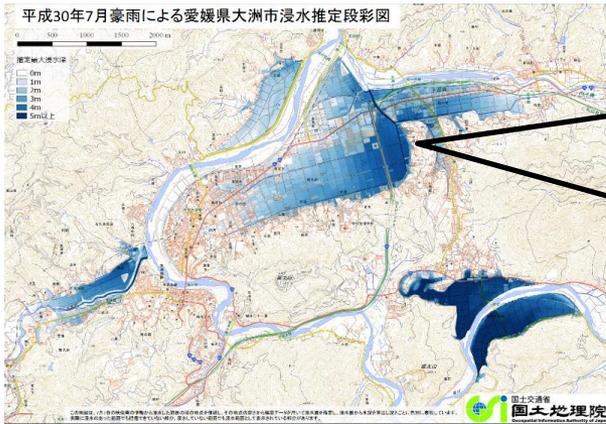
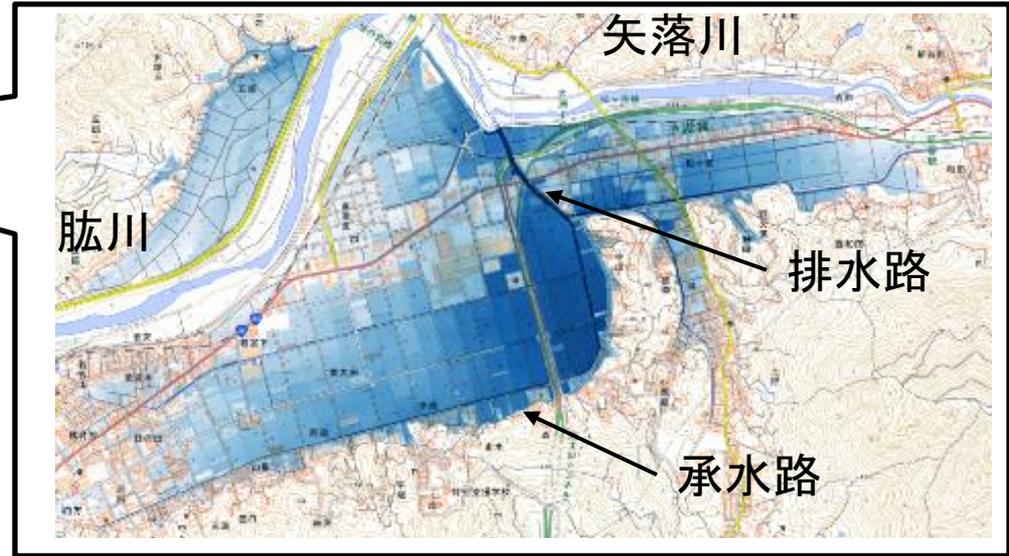
浸水状況(肱川・大洲市)

- 肱川と矢落川の合流点付近から南に延びている排水路を中心に、東西2つの灌漑地区になっている。この水路周辺の浸水深が大きい
- 水田と山の間には承水路という排水路があり(西側が分かりやすい。山からの流出が水田に入らないようにする役割)、この周辺での浸水深も大きくなっている。

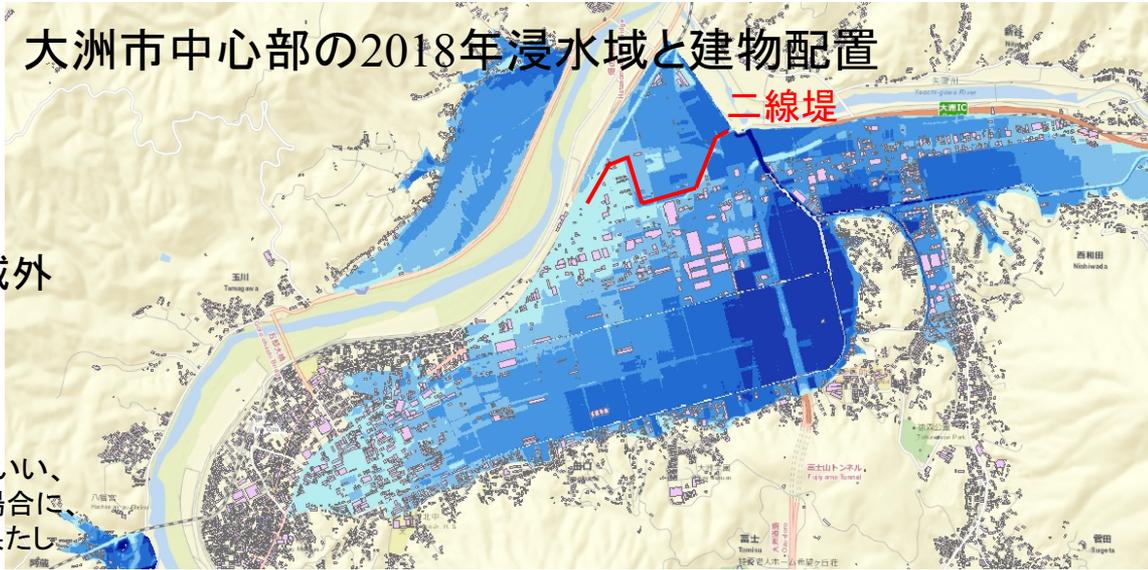
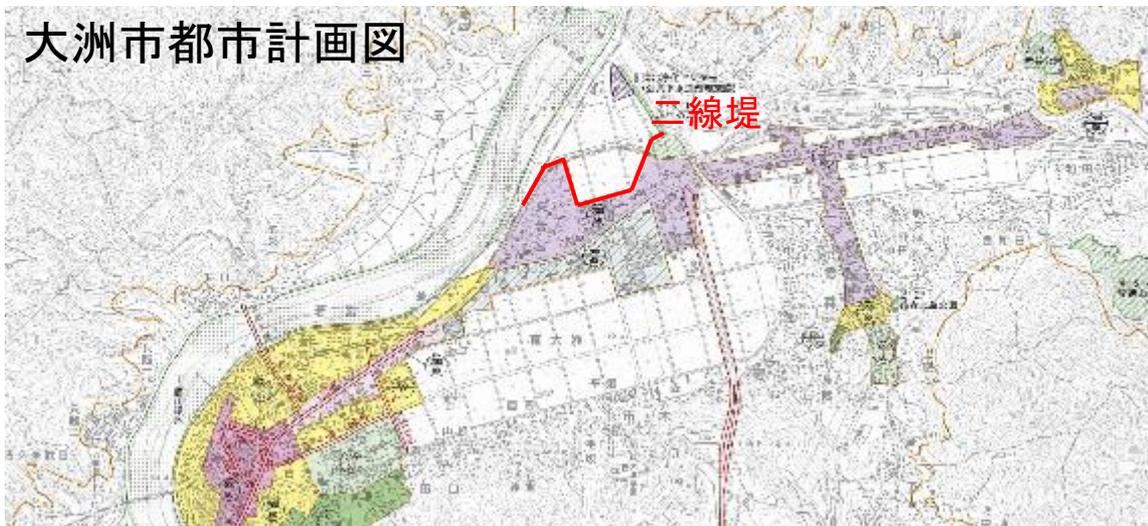
大洲市中心地の浸水域と用途図

- 狭窄部地点に二線堤※を設置
- 二線堤を境に用途地区が切り替え
- 二線堤背後は主に工業地域
- 浸水深の高いエリアは都市計画区域外
- 水害を意識した土地利用
- 今回は住居・商業地域まで浸水

※二線堤:本堤背後の堤内地に築造される堤防のことをいい、控え堤、二番堤ともいわれます。万一、本堤が破堤した場合に洪水氾濫の拡大を防ぎ被害を最小限にとどめる役割を果たします。(国土交通省HPより引用)

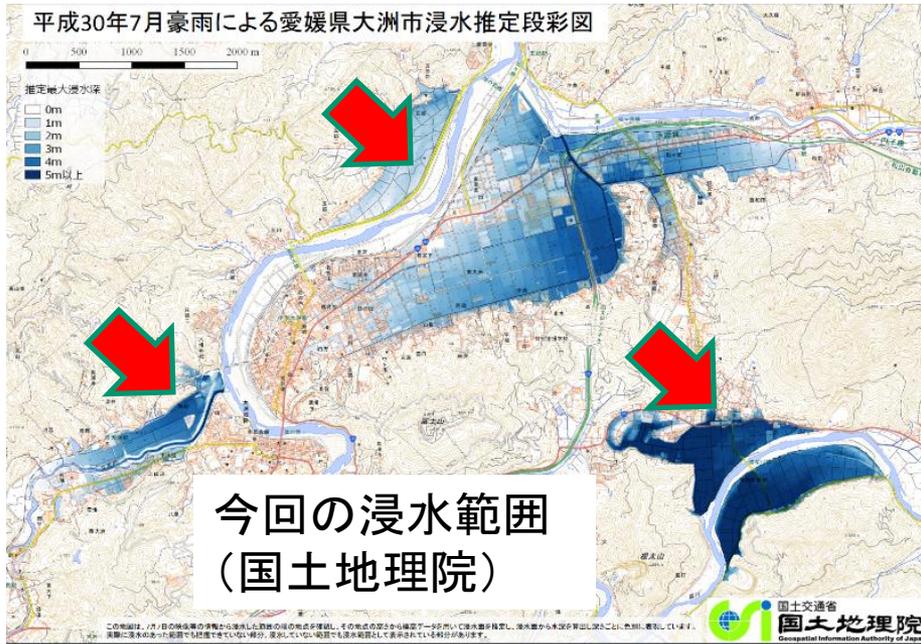
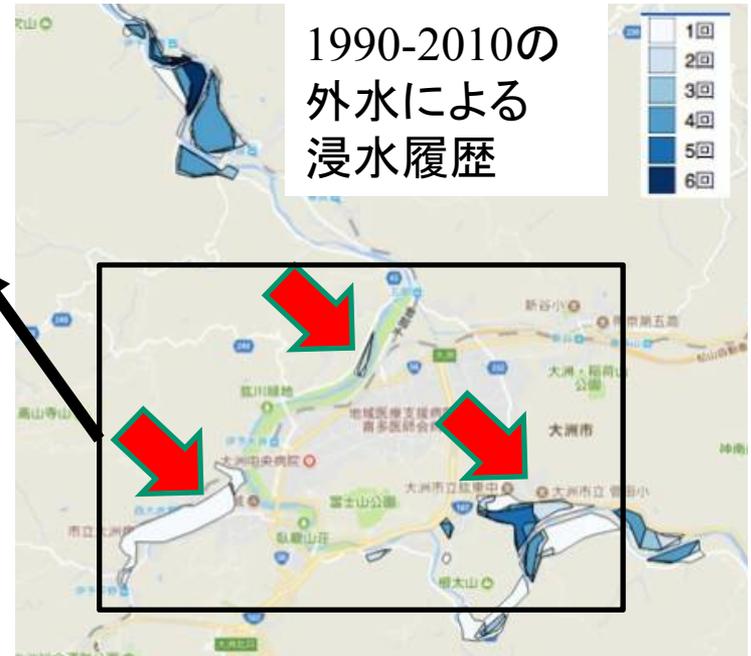
大洲市における過去の水害

梯ら(2014)のデータを基に、
googleマップ上に浸水回数を表示

- 大洲市で今回氾濫が発生した箇所は、規模は今回よりも小さいものの、過去何度か浸水被害が発生している、いわゆる水害常襲地であった。
- 水害常襲地に関する調査(武藤ら, 投稿準備中)においても、住民が危険性を一定程度認識している可能性が示唆されていた

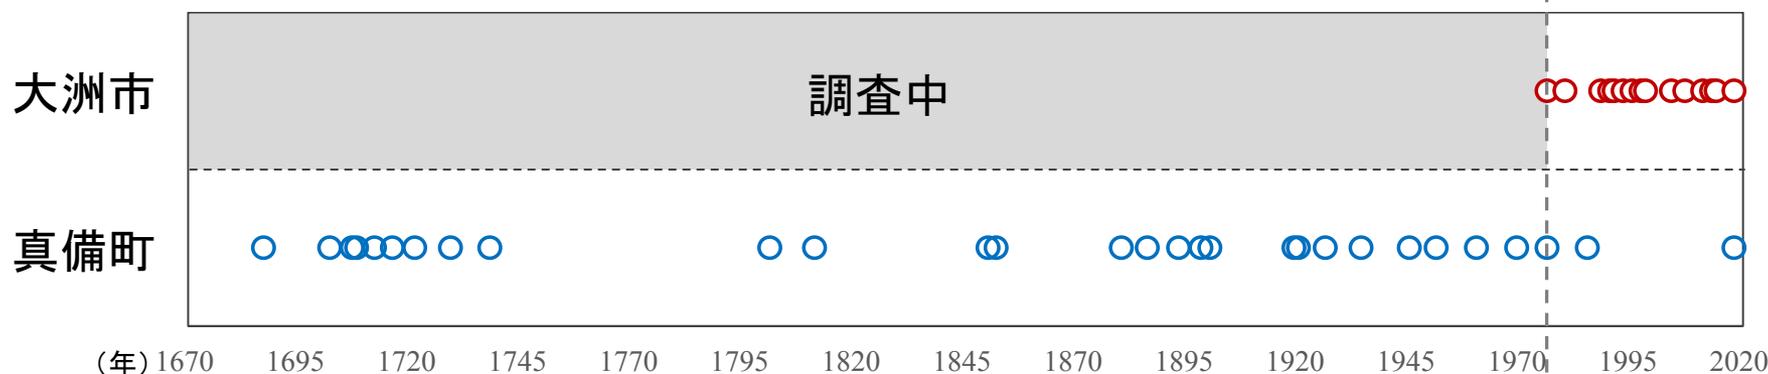
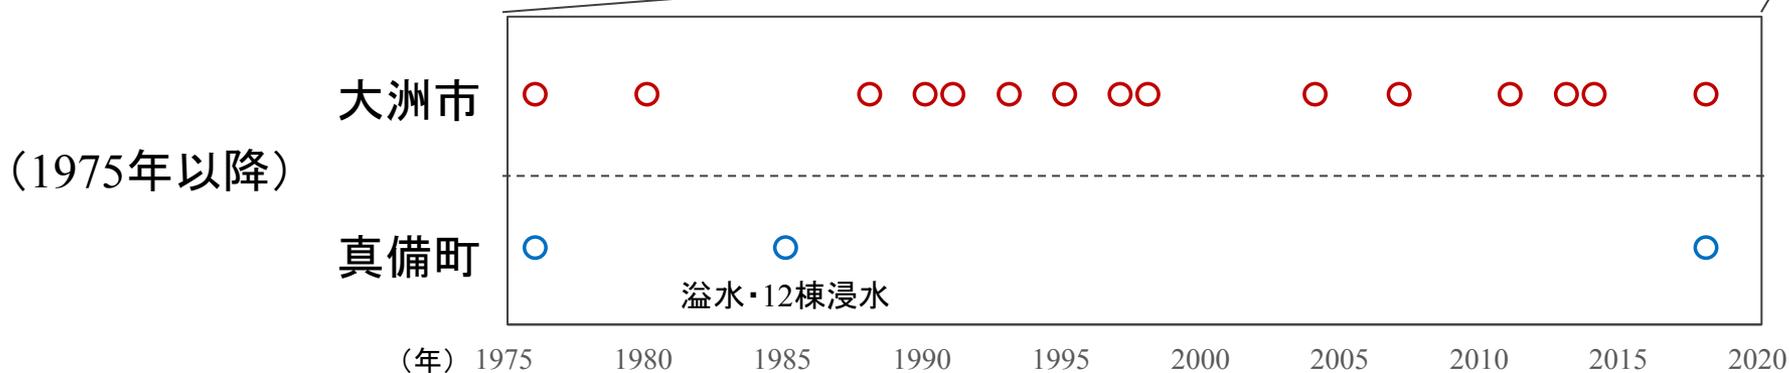
大洲市と真備町における水害(外水氾濫)の記録(○:水害の記録のある年)

大洲市では1976年以降15回、真備町では3回の外水氾濫。ただし、真備町の外水氾濫のうち1986年は浸水12棟のみ。真備町では1976年以來の大規模浸水であったことが分かる。

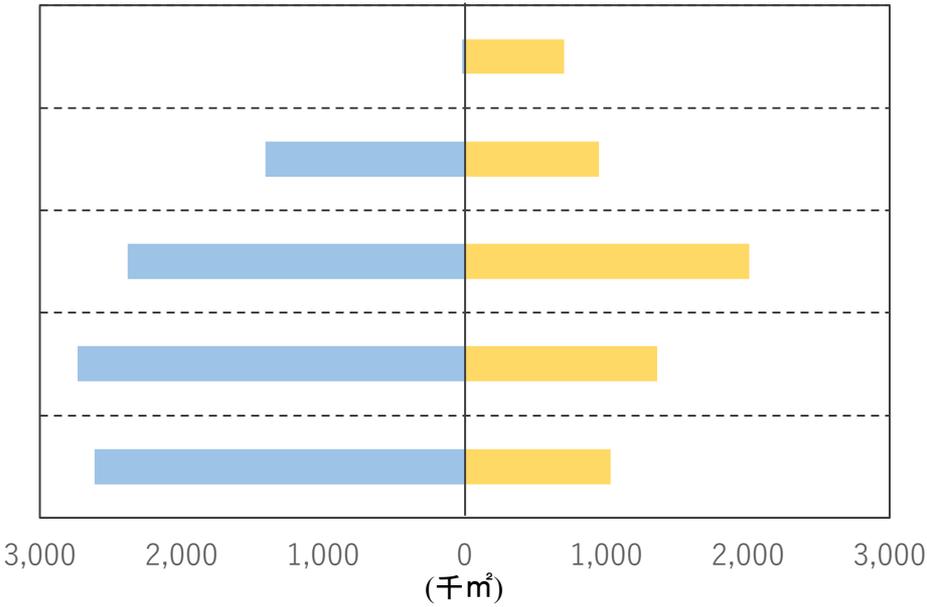
浸水面積の分布

浸水面積、浸水量はほぼ同等であるが、浸水した建物の床面積は2倍異なる
 真備の建物の約8割は1-2mの浸水深に分布。一方、大洲は0-3mにほぼ均等に分布、且つ浸水深2-3mの地域は工場等の大型施設
 →水害に対する土地利用が浸水深ごとの被害分布に表れていると考えられる

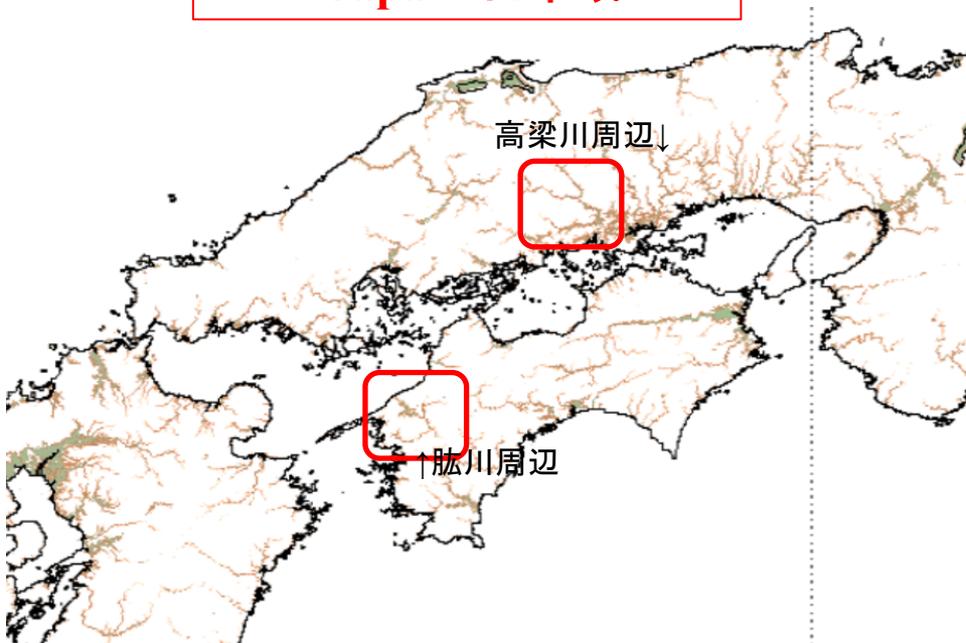
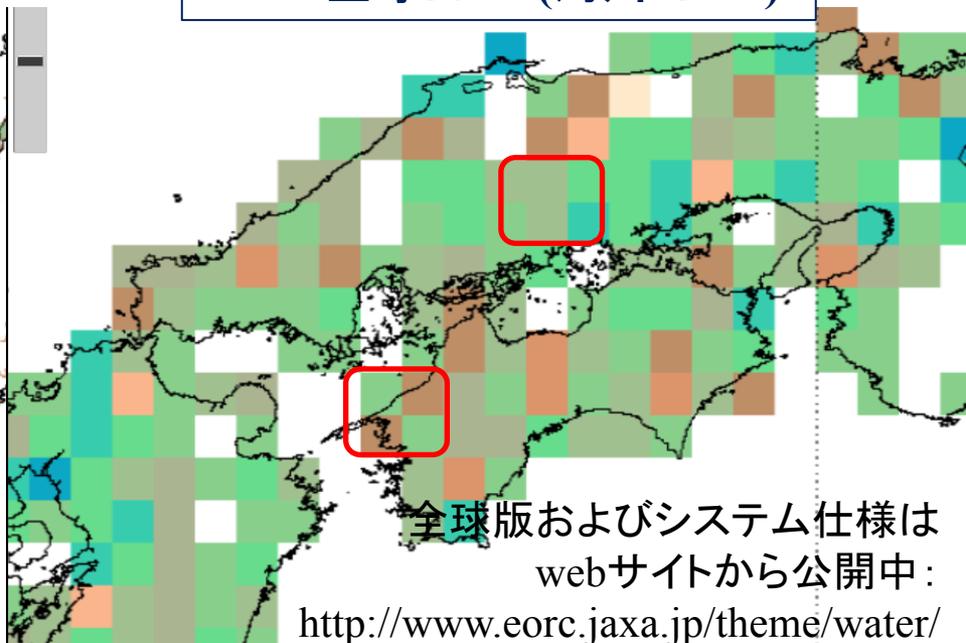
2018/7/7/0:00におけるYEE-Japan/YEEの氾濫面積の比較

- JAXA/EORCと共同開発を行っているYEE-Japan は、Yesterday's Earth at EORC(YEE)をベースに開発された領域高解像度の陸面シミュレーションモデルであり、氾濫面積や河川流量を1km解像度で準リアルタイムに出力することが可能。気象庁数値予報データMSM-GPVを入力値として、H30西日本豪雨を対象とした河川流量や氾濫面積などの解析を行った。

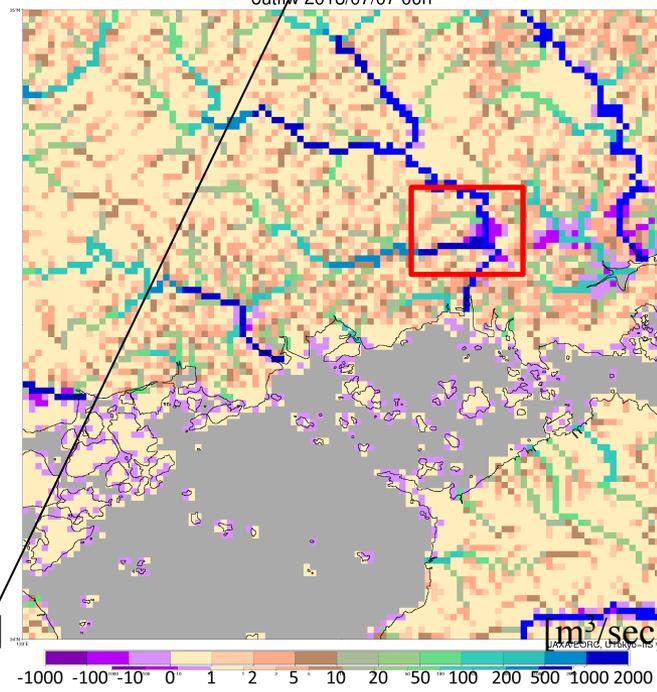
YEE-Japanによる7月7日0:00の氾濫面積(左)と河川流量(右)

- 狭窄部(河川の合流地点)から氾濫していく様子が大まかには表現されている。
- 国土地理院が映像情報から作成した浸水推定域ともよく合致。

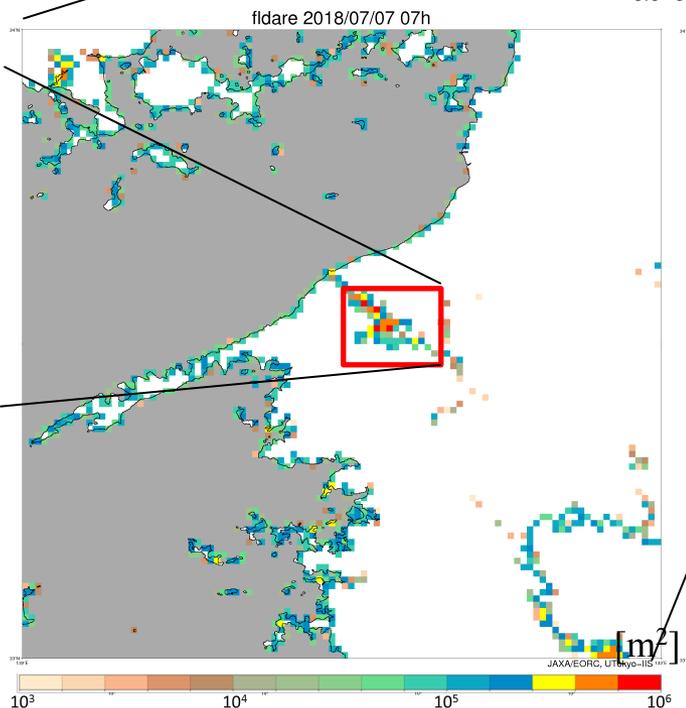
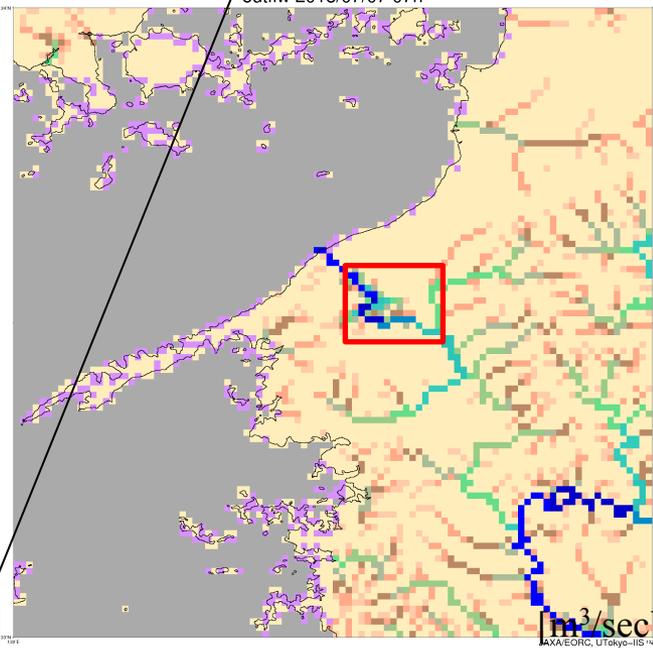
→ YEE-Japanによる7月7日午前7時の氾濫面積(左)と河川流量(右)の変化

- 国土地理院が映像情報から作成した浸水推定域ともよく合致。
- 合流部の直上流で大きな浸水が起こっている様子も、ある程度表現できているといえる。

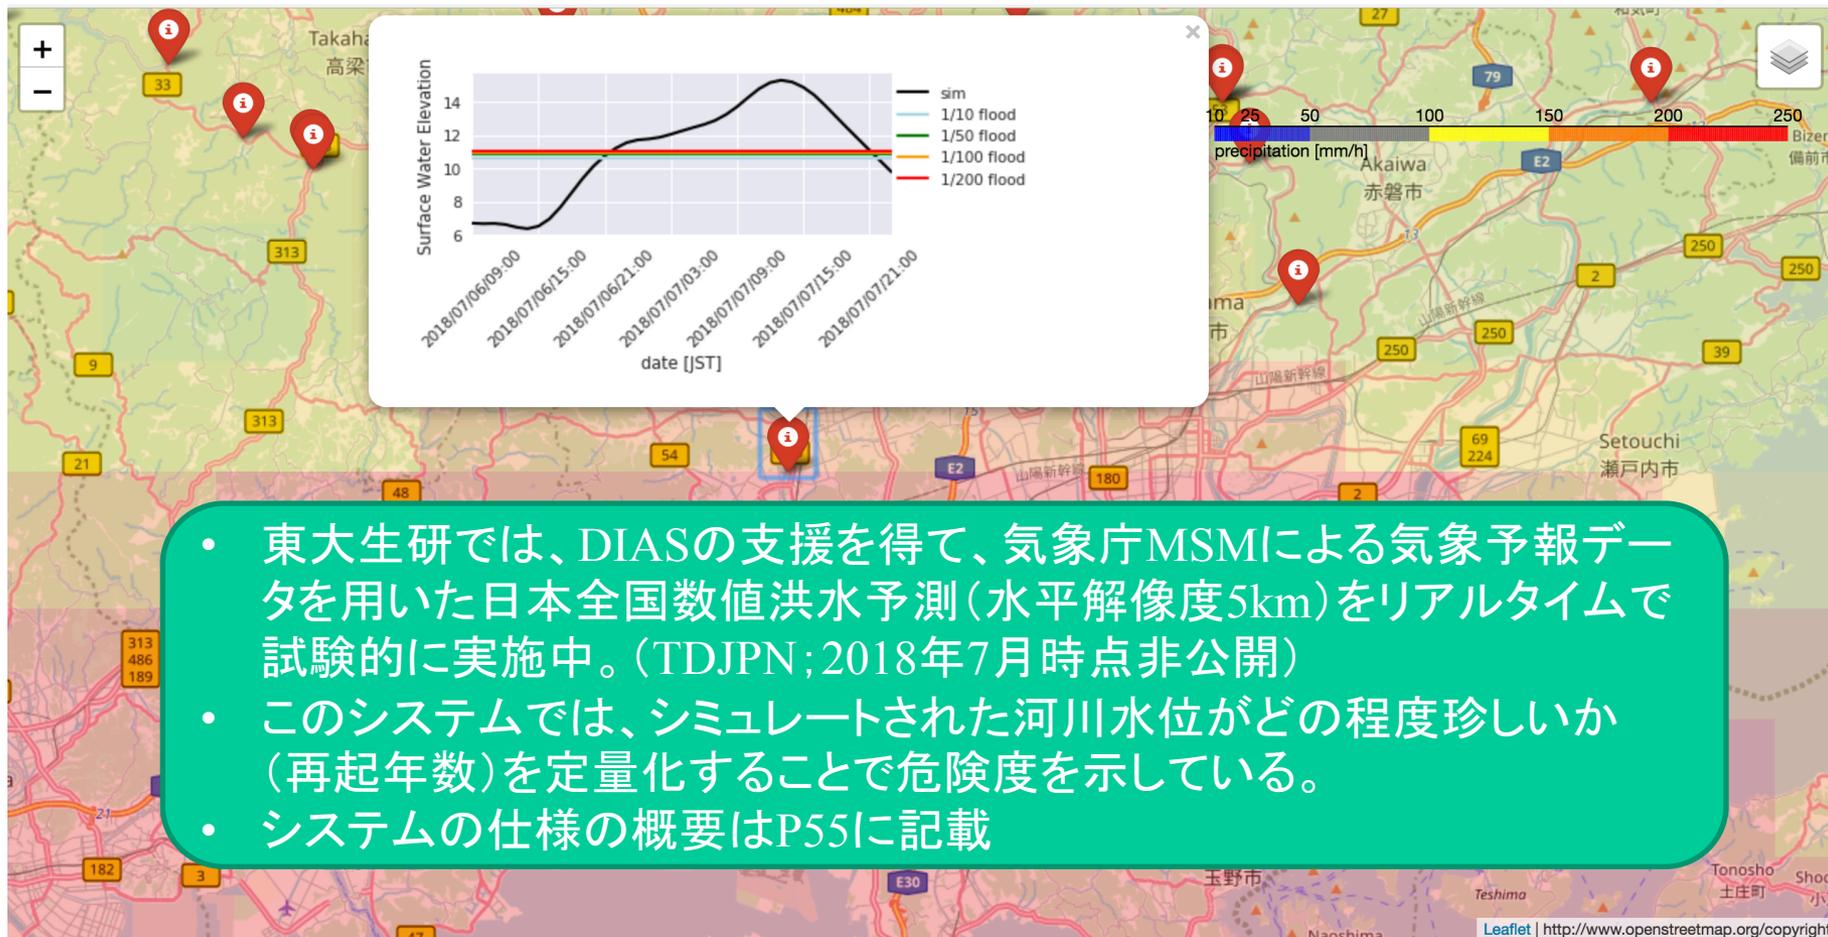
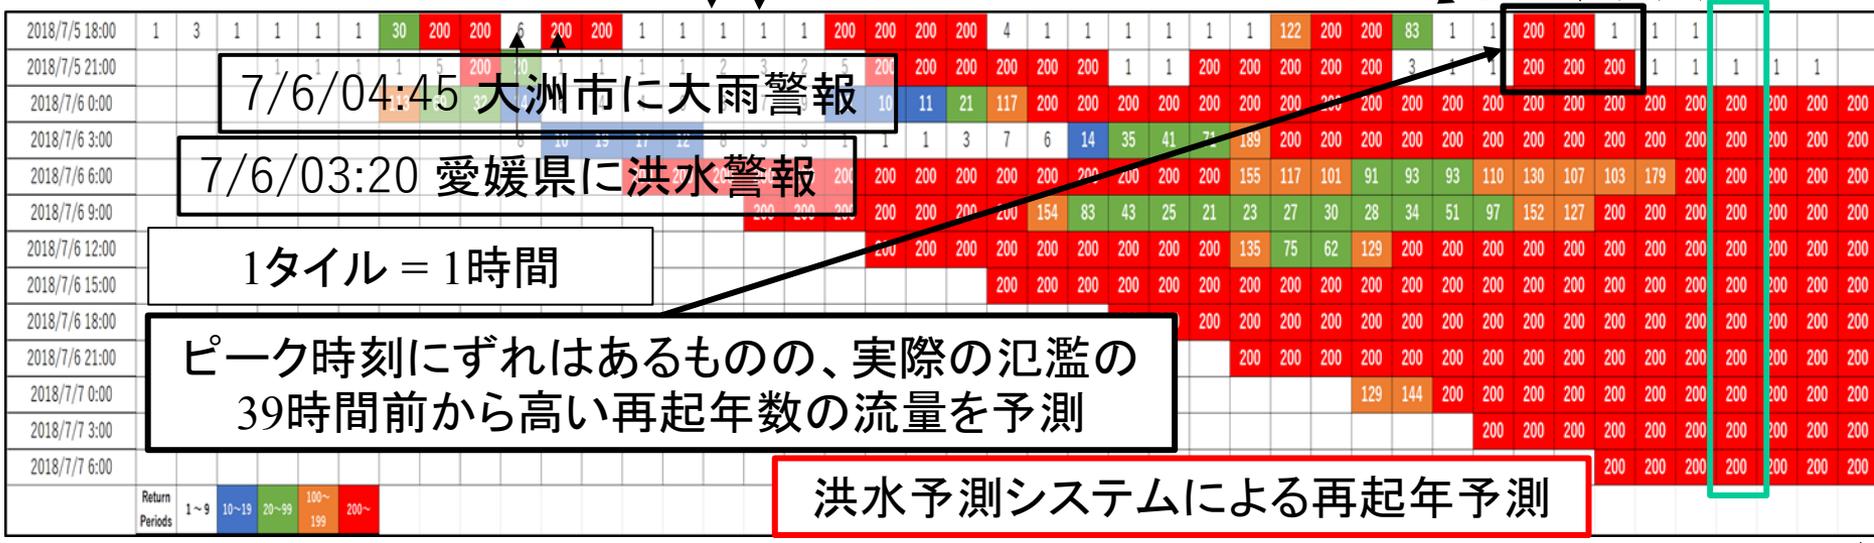
洪水予測システムによる再起年予測

http://hydro.iis.u-tokyo.ac.jp/ 45
肱川氾濫地点(大洲地区)
近傍10kmでの洪水予測結果

ピーク時刻にずれはあるものの、実際の氾濫の
 39時間前から高い再起年数の流量を予測

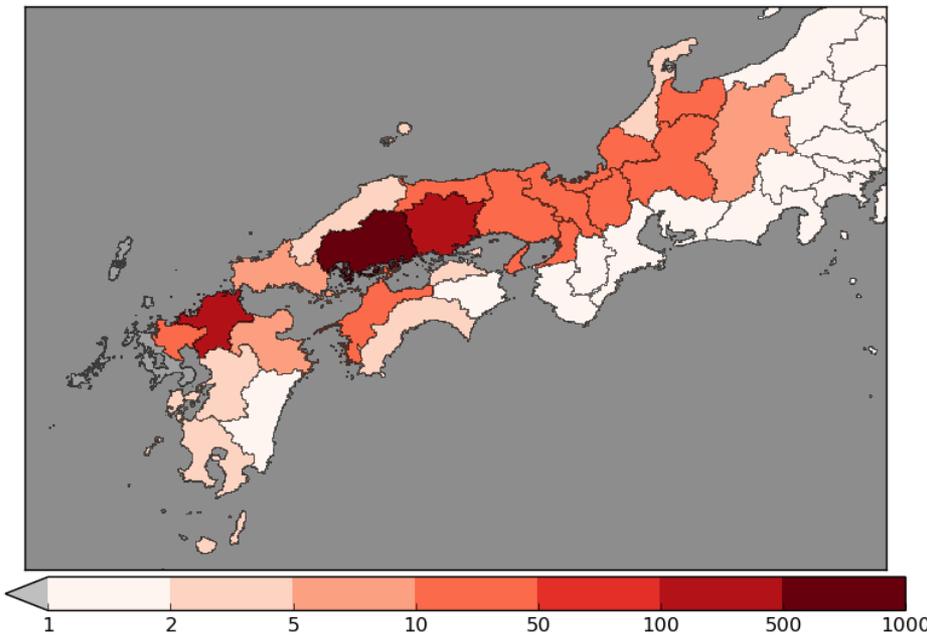
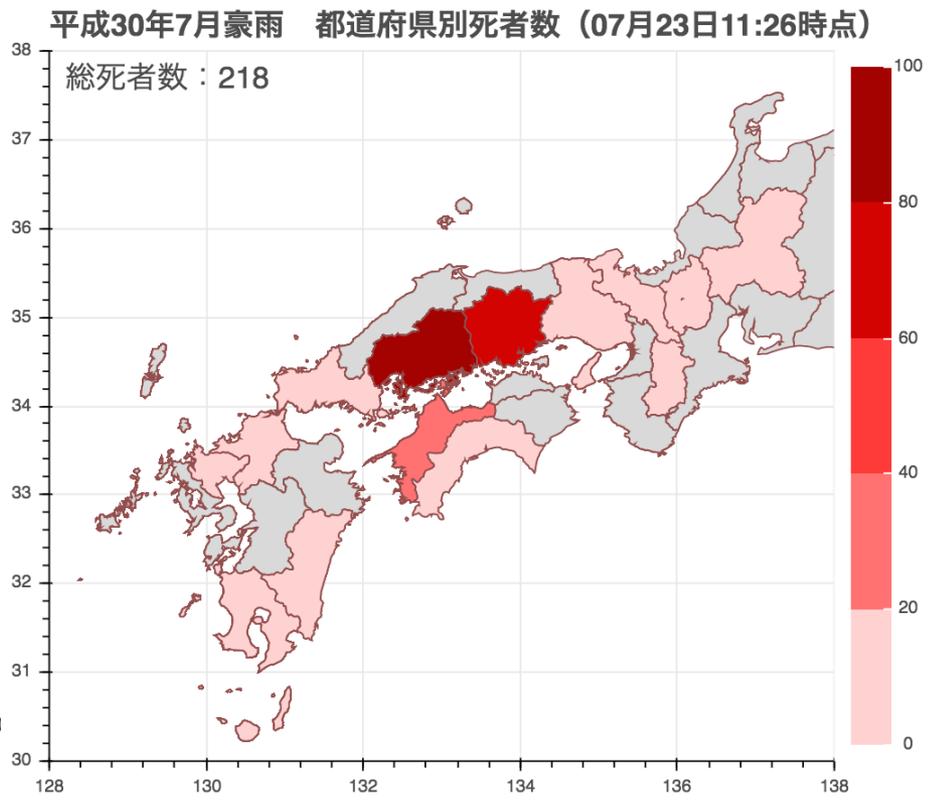
県平均最大24時間雨量の再起年数

- 死因によらず、死者数を県別にみたものと、県ごとに平均した24時間降水の再起年数の分布はよく似ていた。統計的にどれくらい珍しい雨が降ったかということ(いわゆる「外力」の規模)が死者数の多さに関係しているということは、直感的にもイメージしやすい。
- 外力規模と死者数に関係性が見えたとしても、ダムや堤防、予警報などの水害防護が無効ということではない。各県が同程度の防護レベルであるため見えてくる関係と言える。これまでの防護施策によって、外力規模と死者数の関係がどう変わってきているのか、検討することが重要。
- 一方、降水規模を伝達する際には、「歴代一位」などの表現は抑えて、再起年数のような、過去の標準からみてどの程度珍しいのかの指標を示しての注意喚起のほうがより効果的かもしれない。

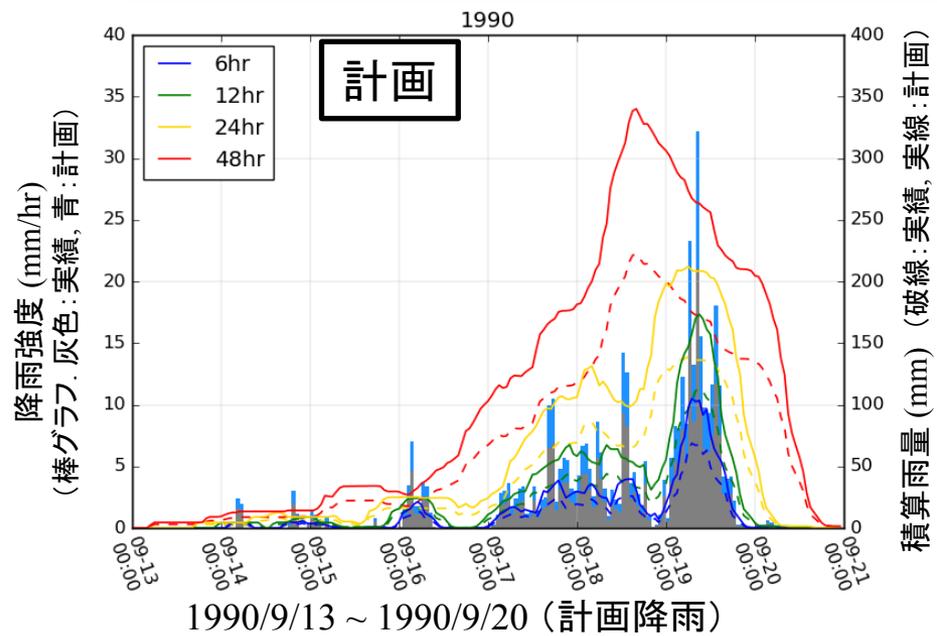
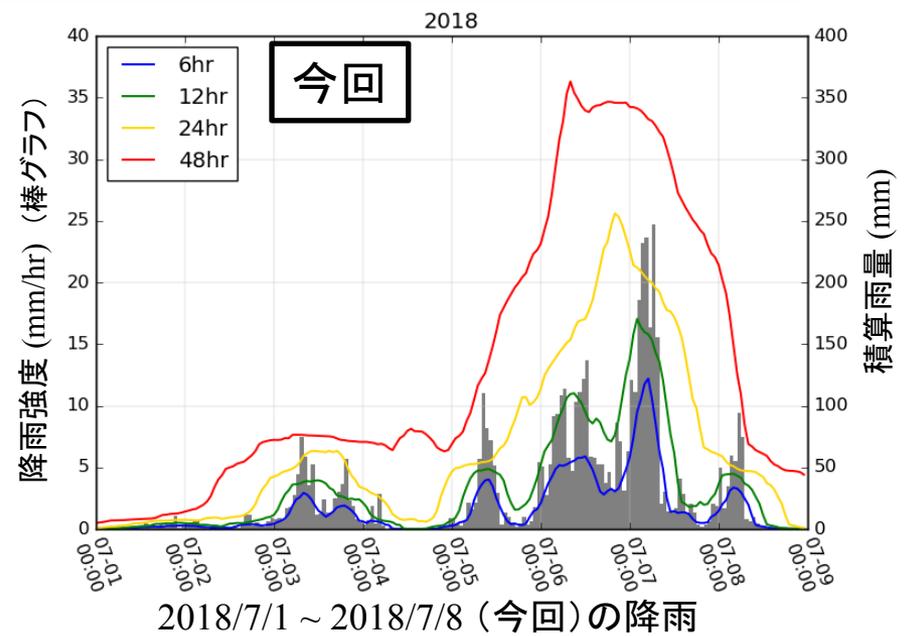
表: T時間最大積算雨量(T=6,12,24,48)

- 計画降雨の6時間、12時間、24時間雨量は、それぞれ再起年数100年に対応する雨量を有意に下回っている。すなわち、100年洪水に耐えうるとされる計画のはずが、短時間降雨に関しては条件を満たしていない。
- 今回の降雨は、偶然ながら計画降雨と波形がよく似ているが、雨量の絶対量は、6時間・24時間・48時間で上回っている。しかし、6・12・24時間の降雨では100年に1度の規模の降水量には達していない。従って、100年に一度の洪水に対して防護するという計画が完了していた場合、守られてしかるべき降水規模であった。しかし、現実には改修途上であるため、そういった河川に関する計画降水は、今後、学術面・実用面からのさらなる検討が望まれる

(1) 1990/9/13~1990/9/20の引き伸ばし降雨 (計画降雨)

(2) 2018/7/1~2018/7/8の降雨

(3)~(5) 100年確率値(それぞれ一般化極値分布, Gumbel分布, 三変数Weibull分布.)

- 肱川はハイドログラフと降水ピークのずれが短く、下流の大洲第二観測所でも6時間程度。
- 肱川の計画降雨継続時間は48時間であるが、それでは、それより短時間での統計的に珍しい非常に大きな降水を見逃しがちである(竹島・芳村、投稿中)。実際計画降雨の6時間、12時間、24時間積算雨量は100年確率値を下回っている可能性が高い。こういった短時間雨量の影響を調べ、計画に反映していく必要があるのでは。(理由の詳細は次項)
