平成30年7月豪雨に関する資料 分析 第1報 (高梁川・肱川に着目)

2018年7月26日

本資料分析の要点

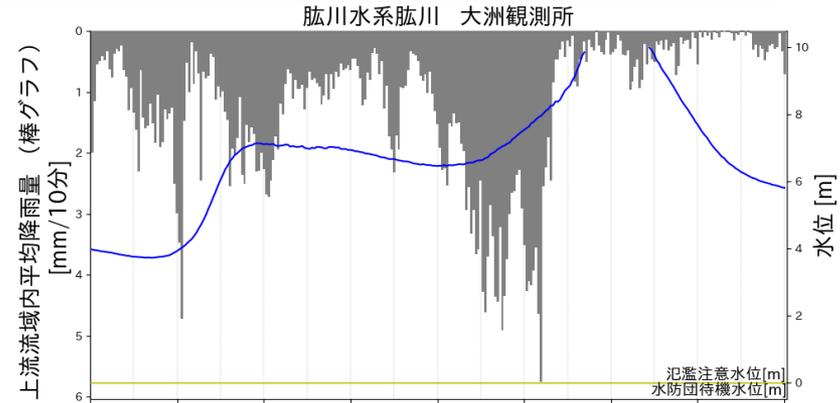
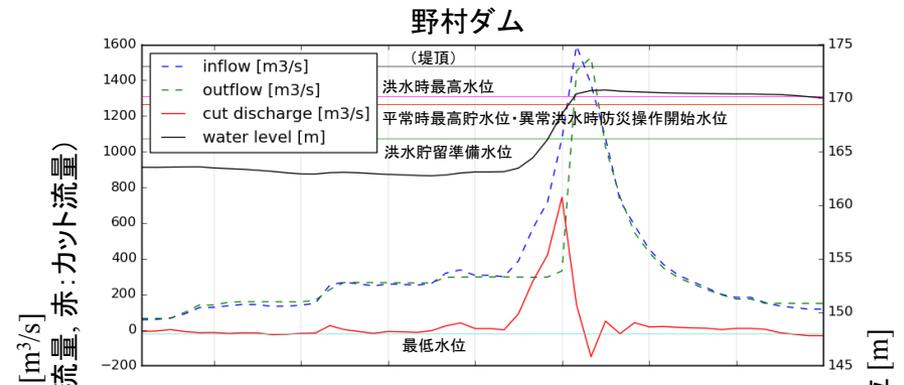
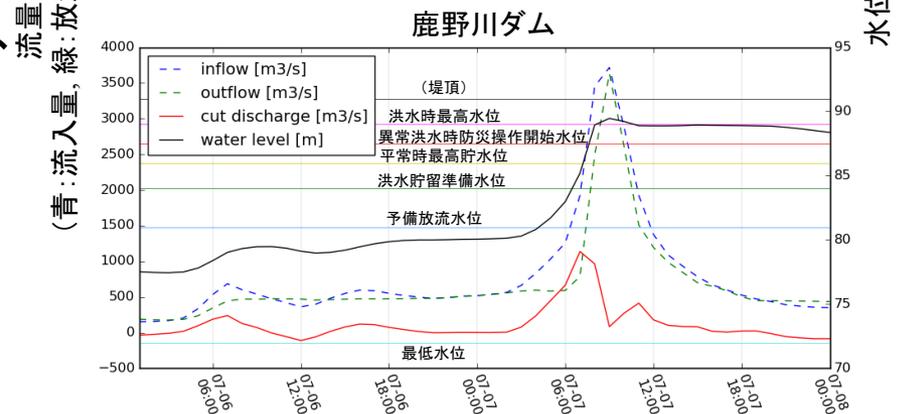
(参考) 肱川水系 大洲観測所

・大洲観測所の上流流域降雨が最大となる頃、各ダムで2~3時間の間、数百~1,000m³/s程度カット(溢水数時間前)

・洪水調節容量(洪水時)は確保していた。野村ダムの治水容量は本来350万m³だが、600万m³を事前に確保。しかしそれを超える流入のため一気に飽和。

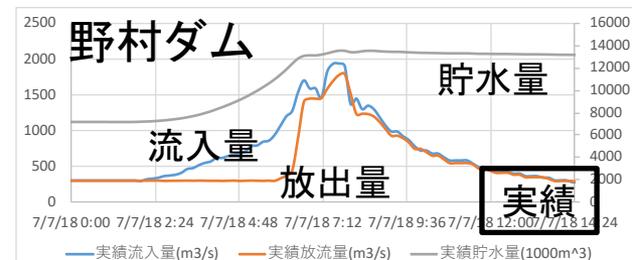
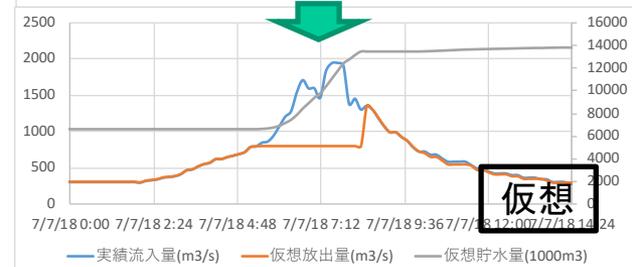
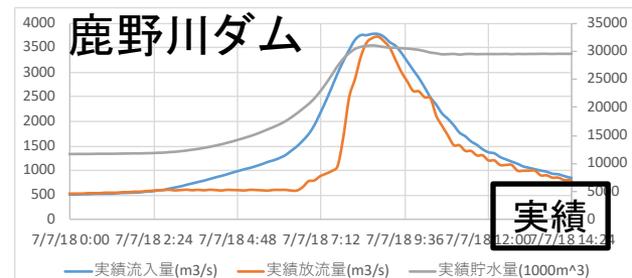
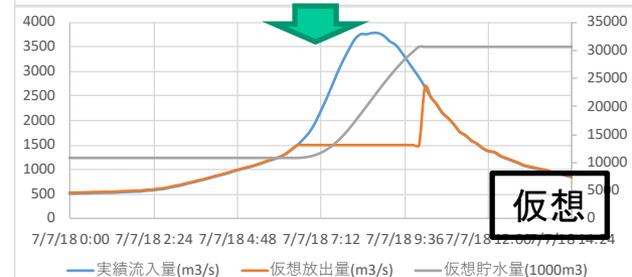
(参考) 肱川でのダム操作規則変更の影響

仮に、より大洪水の被害軽減に重きをおいて、野村ダムにおいて流入量が $800\text{m}^3/\text{秒}$ になるまで洪水調節(ダム貯留)を行わないとする場合、ただし書き操作に移るのは流入ピーク(7時40分)より後の8時30分になり(実績では6時20分から)、最大放出量は実績の約 $1800\text{m}^3/\text{秒}$ (7時50分時点)から約 $1300\text{m}^3/\text{秒}$ (8時40分時点)に減らすことができる。

鹿野川ダムでも同様に、 $1500\text{m}^3/\text{秒}$ になるまで洪水調節を行わない場合、10時10分にただし書き操作移行(実績では7時50分から)、最大放出量は実績約 $3700\text{m}^3/\text{秒}$ (8時50分時点)から約 $2700\text{m}^3/\text{秒}$ (10時10分時点)に減らすことができる。(ただし流入に変化がない場合)

当然、降水が中小規模に終わった場合、ダムの効果はなくなるし、何 $\text{m}^3/\text{秒}$ で放出するのがベストかは、あくまでも結果論。しかし、前もって降水が大規模になることがわかるならば、そのような柔軟運用(降水予測に応じて、ダム貯留開始のタイミングを変更する)も可能になるかもしれない。
