# 平成27年9月関東・東北豪雨による鬼怒川洪水に関する調査 第2報

2015年9月18日

1: 東京大学生産技術研究所・2: 東京大学大気海洋研究所・  
3: 名古屋大学工学研究科・4: 東京工業大学理工学研究科

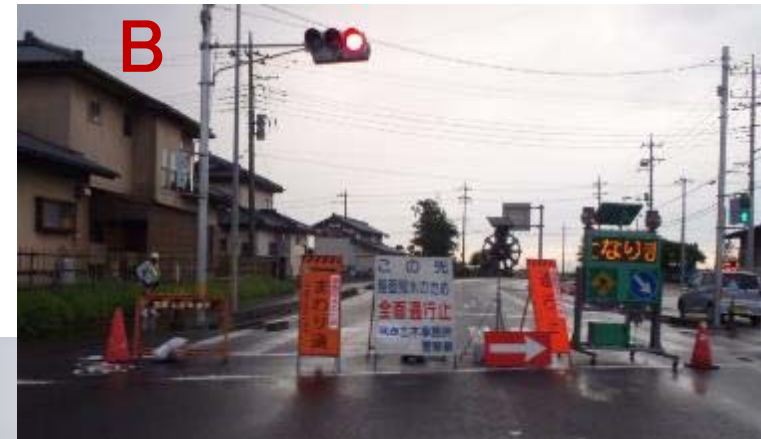
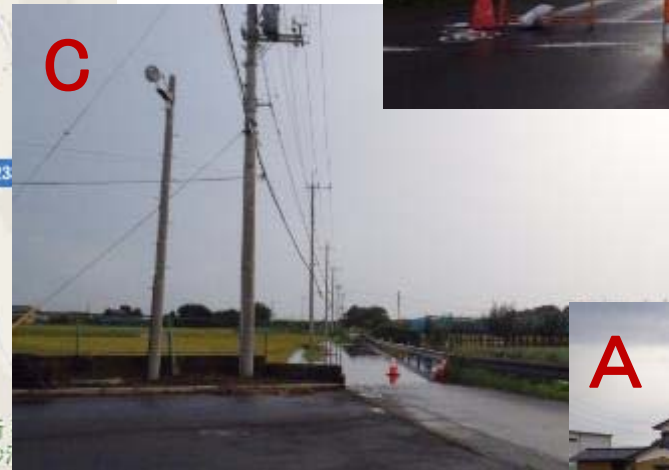
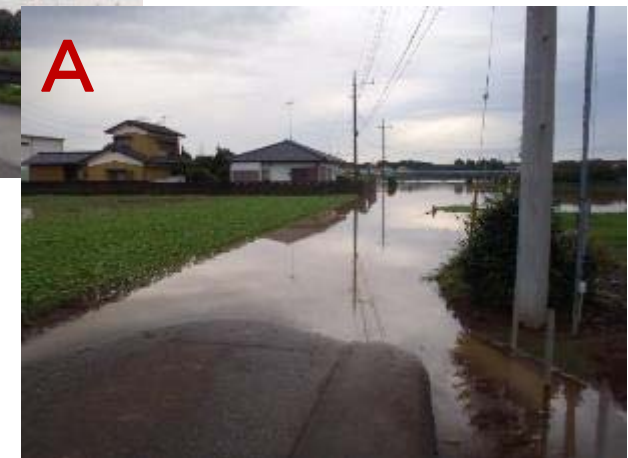
- ◆ A. 冠水した道路(下妻市南原、10日16時55分撮影)
- ◆ B. 交通規制(筑西市関本下、10日17時09分撮影)
- ◆ C. 冠水した道路(筑西市関本下、10日17時15分撮影)

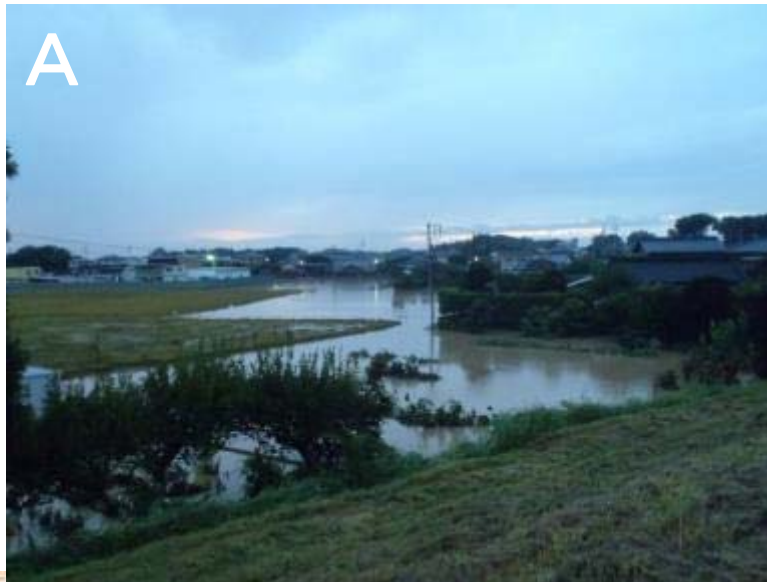
A

- 右岸の湾曲した堤防から後背地を望む。  
畑が冠水（結城市山王、10日17時56分  
撮影）

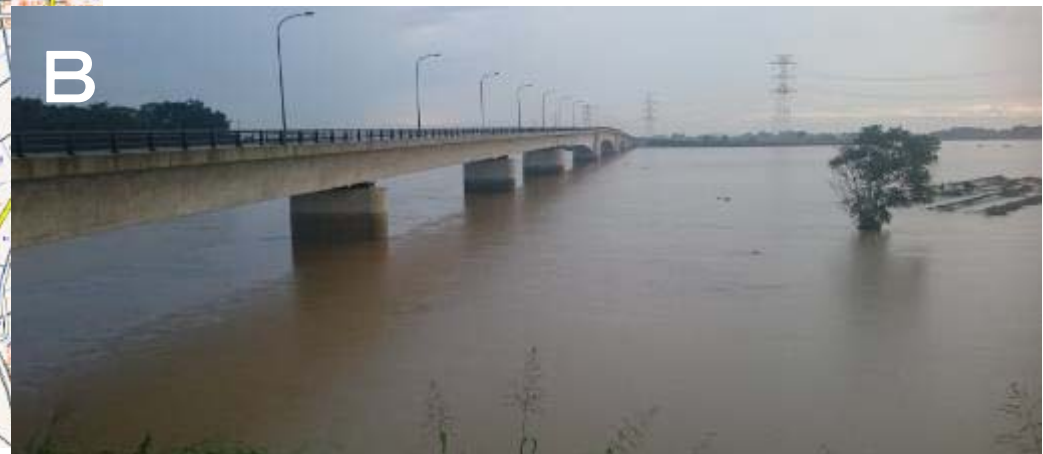
B

- 鬼怒川大橋では水位はピーク時より  
は低下（10日17時34分撮影）

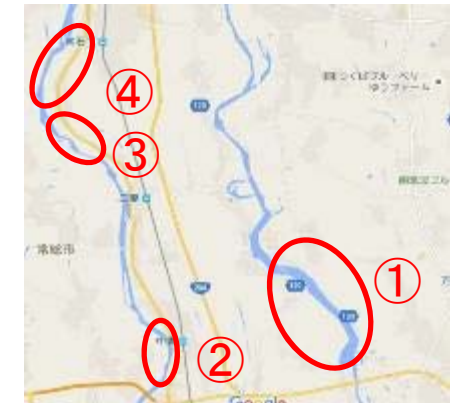
- 15時頃 小貝川左岸土手より下流側方向
- 増水は見られるものの、依然数mの余裕があり、越水の形跡もなかった。

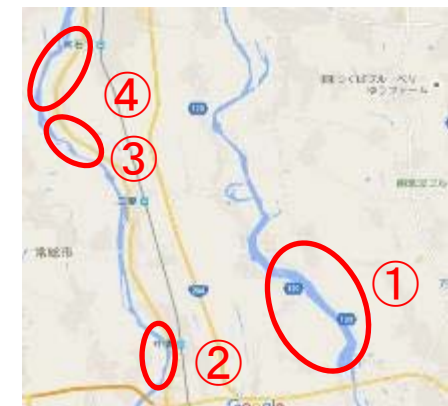
💧 15時頃、小貝川左岸土手より上流側方向

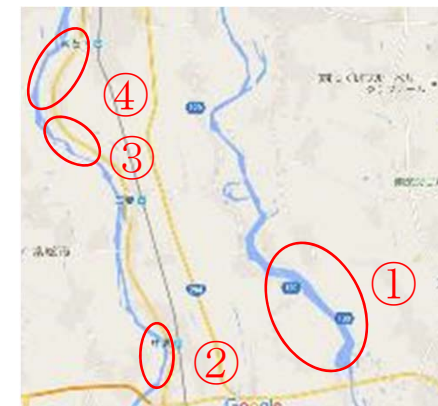
- 16時頃 鬼怒川左岸より下流側方向
- 越流した形跡はなし。
- 撮影時より最大で1mほど水位が上昇していた形跡あり。

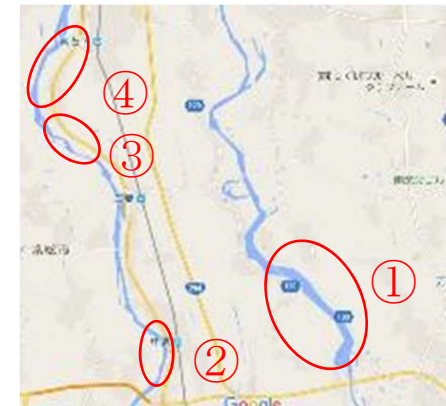
- 16時半頃 鬼怒川左岸より左岸後背地方向
- 三坂町南部の鬼怒川左岸土手では数10m先に浸水域が見えはじめた。

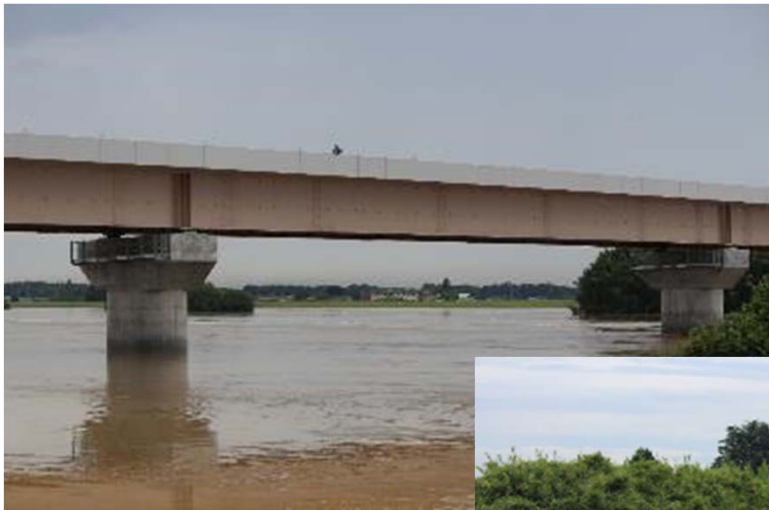
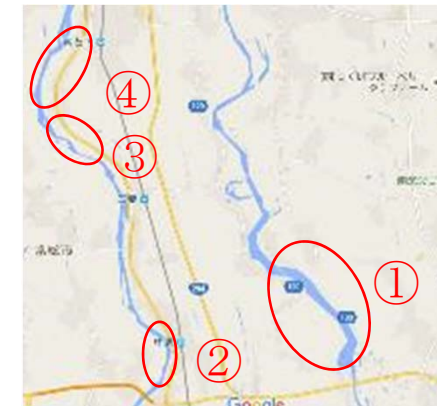
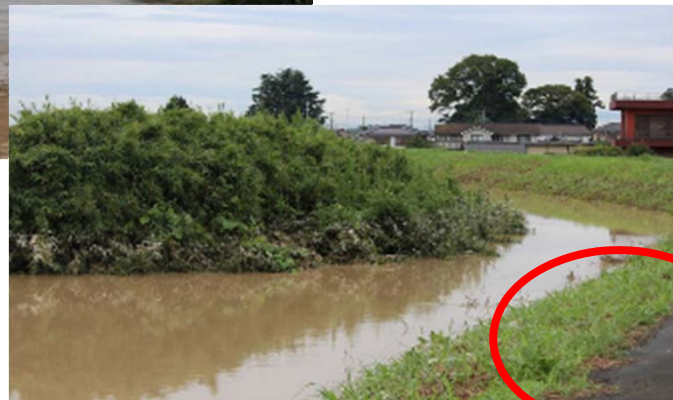
- 16時半頃 鬼怒川左岸より下流側方向
- 橋脚の跡から推測するに、現在より1-2mほど水位が高かった形跡があるが、付近の後背地は冠水していなかった。堤防天端にはぬめりけがあり、越水の形跡が見られ、より標高の低い後背地に流れたと考えられる。

アスファルト舗装であるが、  
越水痕(泥)があった

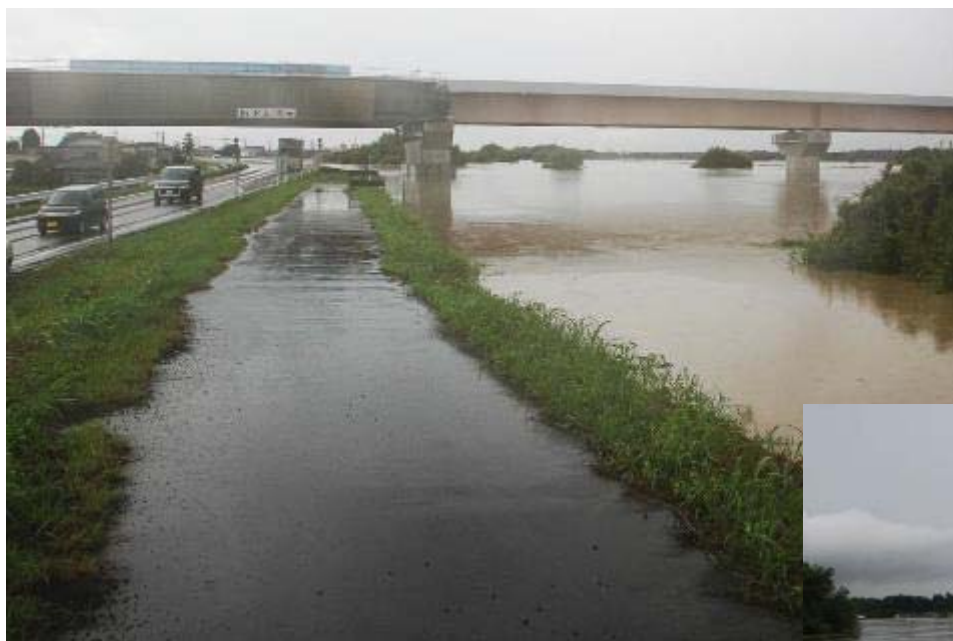
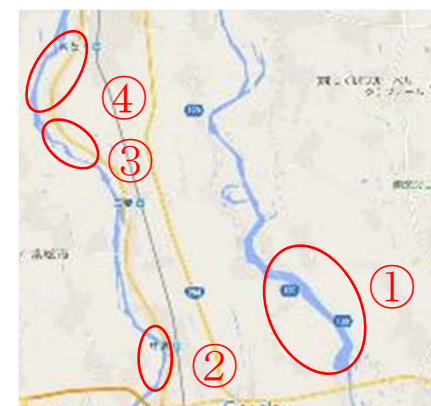
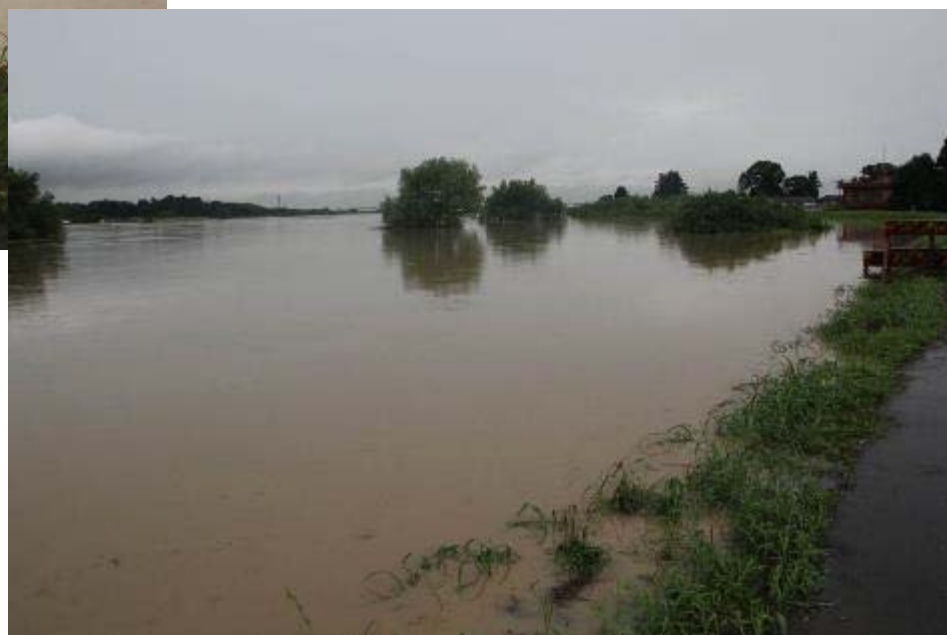
💧 9月10日 12:30頃撮影

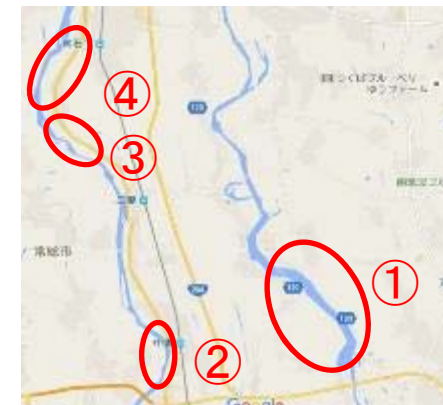
- 17時頃 鬼怒川左岸より左岸浸水域方向
- 通常家屋の一階部分は半分程度浸水していたため、1m程の水位と推定される。低い地域では、2-3m程の浸水も推定される。

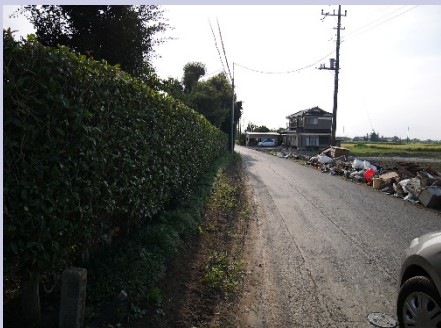
| 5 | | 自然堤防上は<br>浸水なし | 6 | | 自然堤防上から見た状況 |

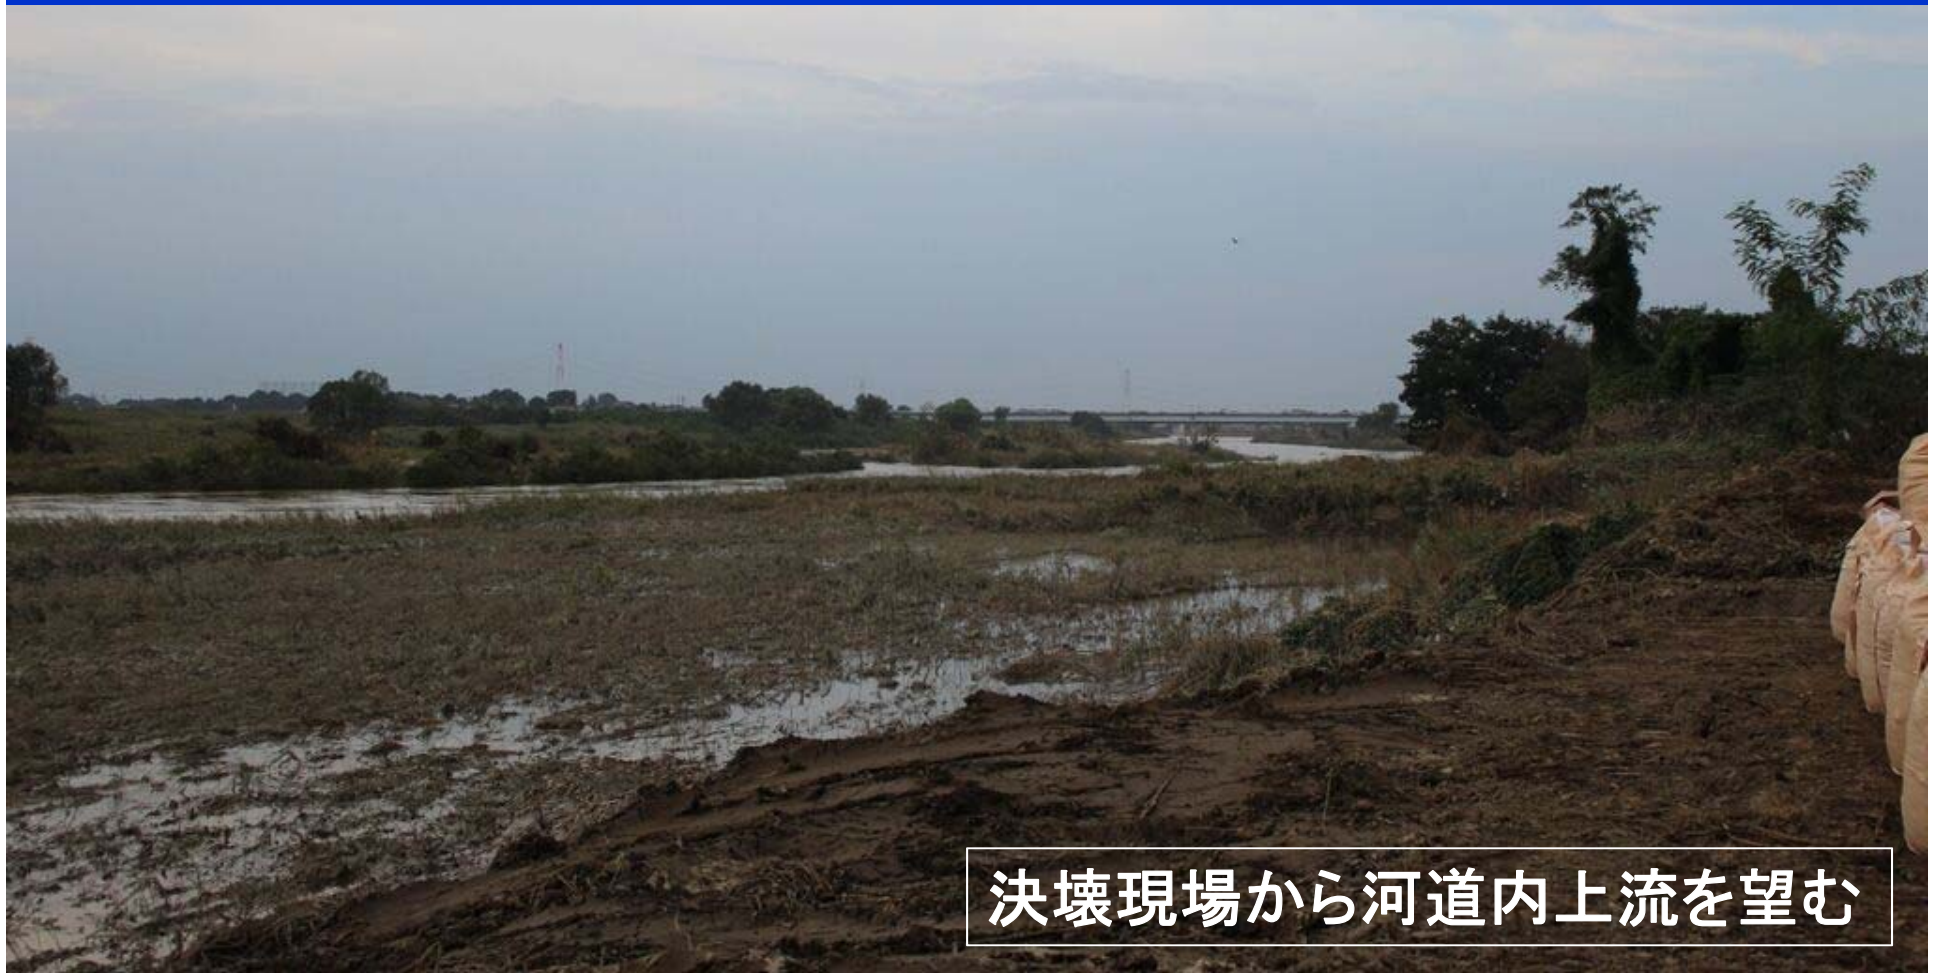
決壊現場から河道内上流を望む

- ◆ 9日12時50分に下館河川事務所が決壊を発表
- ◆ 決壊現場の復旧が進んでいる（国交省報告によると16日5時に荒締切り盛土部分が完成）

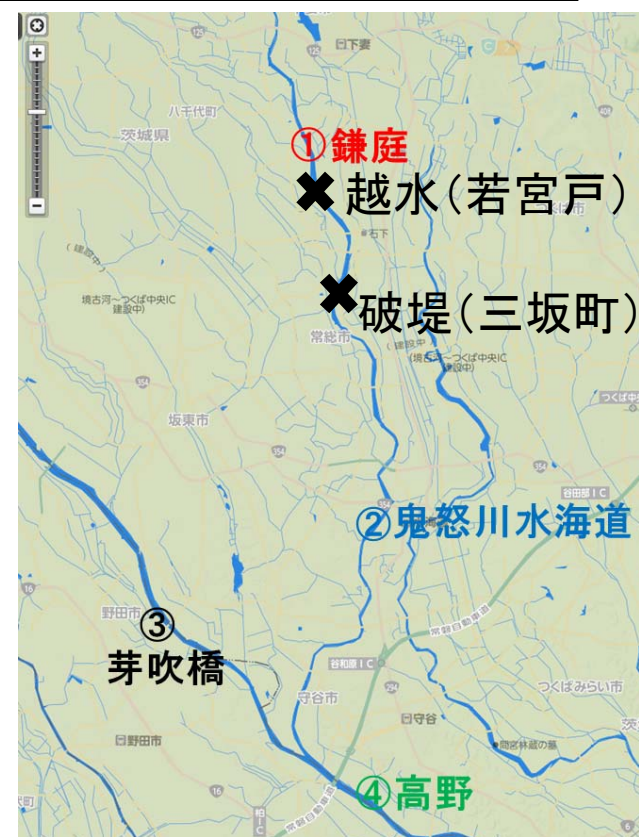
# 鬼怒川・利根川合流部付近における水位変化

- 水位上昇速度について、鎌庭よりも水海道のほうが速い。加えて水海道付近で河道が狭くなっている事実を鑑みると、10日0時ごろより、吐け切れなくなった水が水海道付近から上流に向かって溜まりつつあったことを示唆している。
- 下流から上がってきた水位により、まず若宮戸で越水発生(10日午前6時ごろ)。直上流の鎌庭で同午前12時ごろ水位のピークを打った原因の一部とみられる。
- しかし、まだ水海道では水位上昇が止まらず、三坂町で破堤(10日午前12時50分ごろ)。ほぼ同時刻に水海道で水位のピークを打った原因の一部とみられる。
- 利根川本川の水位上昇よりも水海道における水位上昇の方が早いことから、利根川から鬼怒川への顕著な背水効果は確認できない。
