2019年11月8日

2019年台風19号による洪水被害に関する 調査報告

• 長野市穂保地区での堤防決壊による被害調査の結果

• 多摩川流域での被害調査の結果

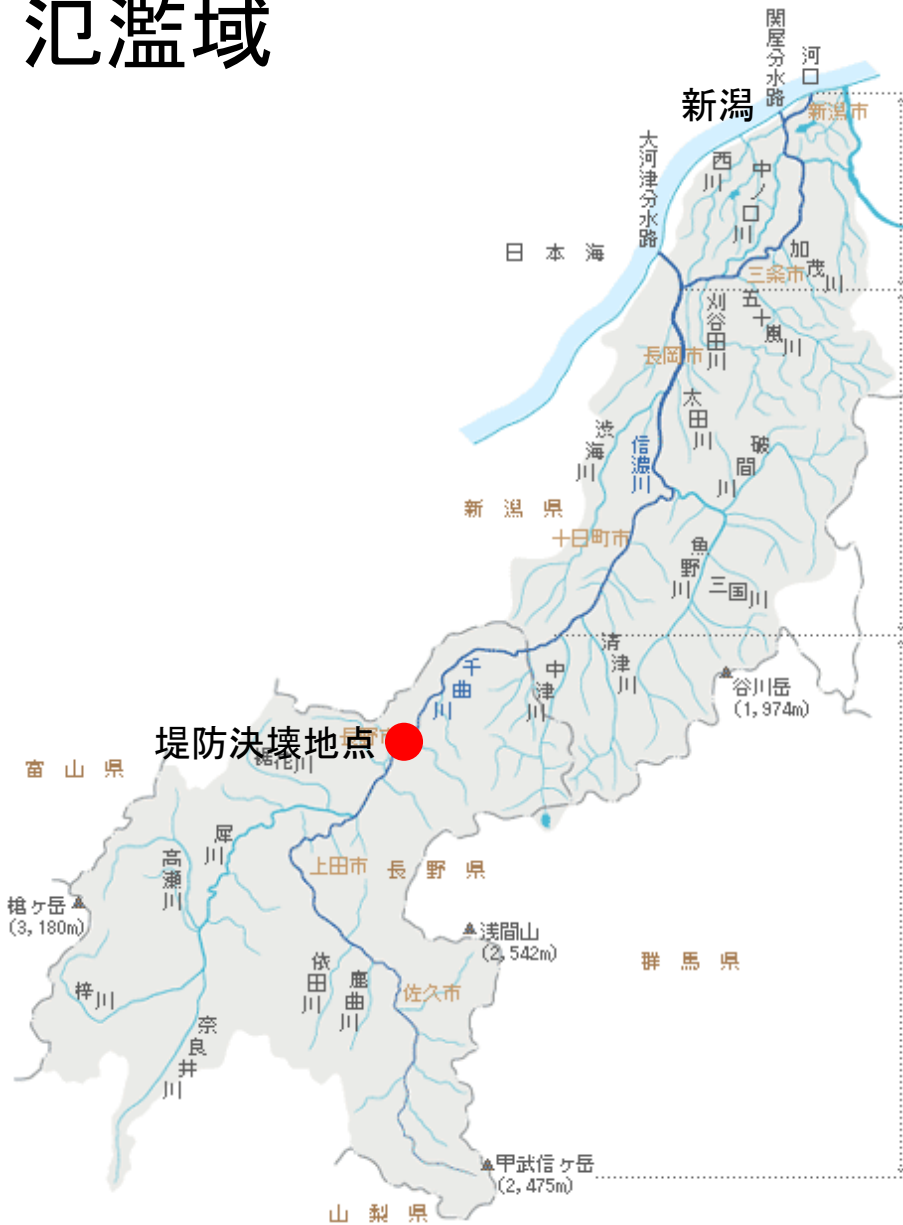
堤防決壊地点と 氾濫域

× 堤防決壊地点

堤防決壊地点

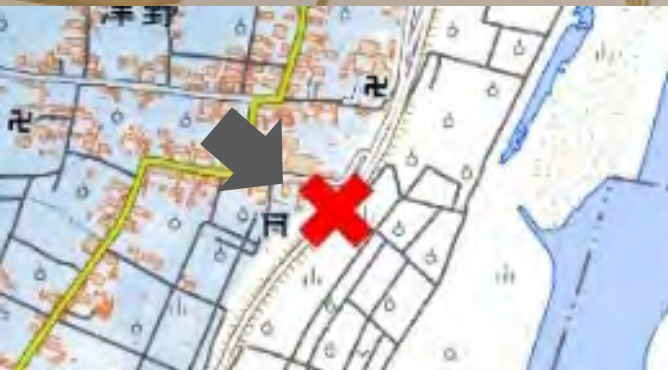
堤内地側から見た堤防決壊地点の様子

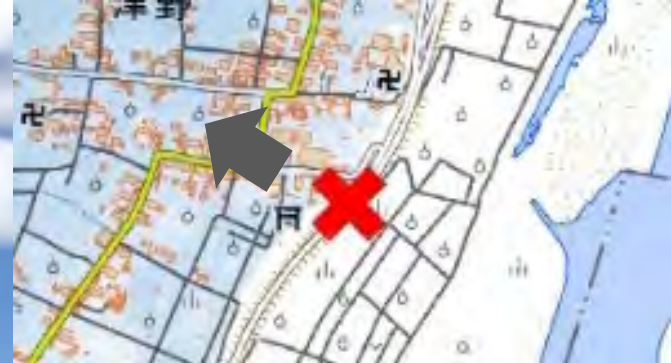
堤防決壊に伴う被害

決壊口からの氾濫流によって
建物が押し流されている

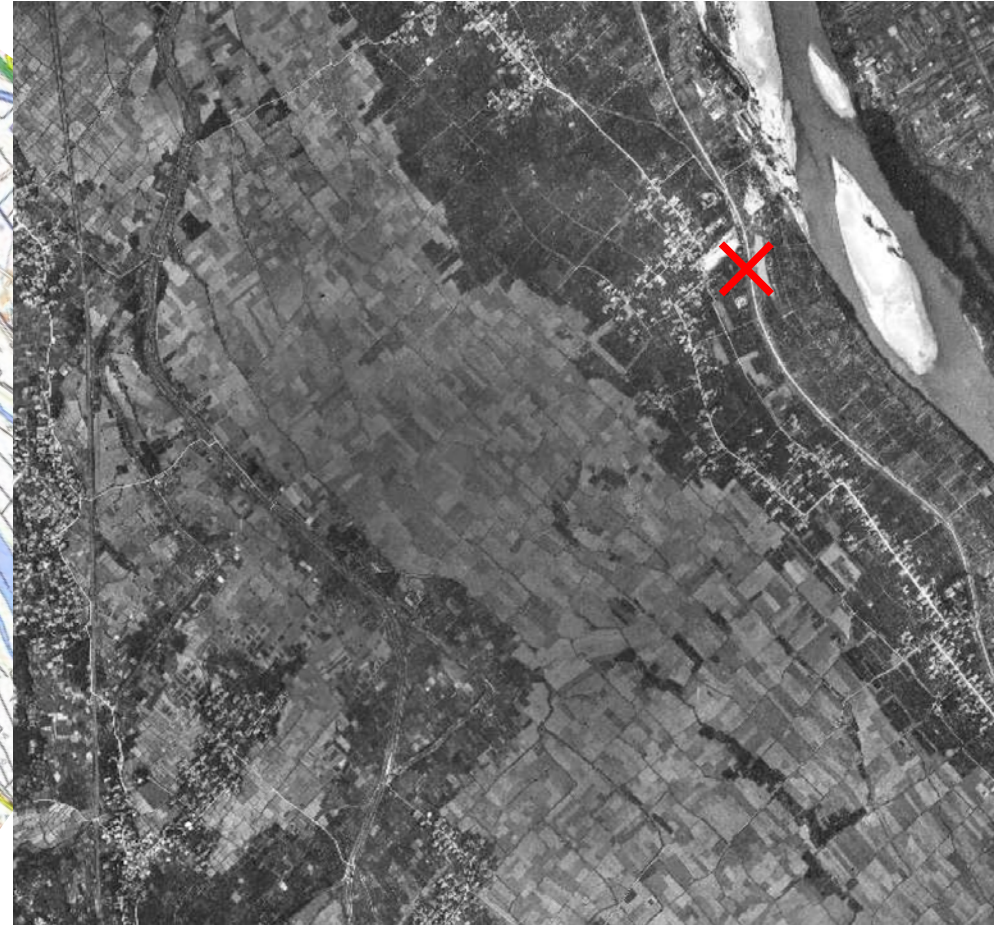
過去の土地利用の比較

- 氾濫原の大部分は田畑として利用されており，自然堤防上に集落が立地している。
- その後，国道が敷設され沿道に工場や大型店が進出した．典型的な郊外型の開発過程が読み取れる。

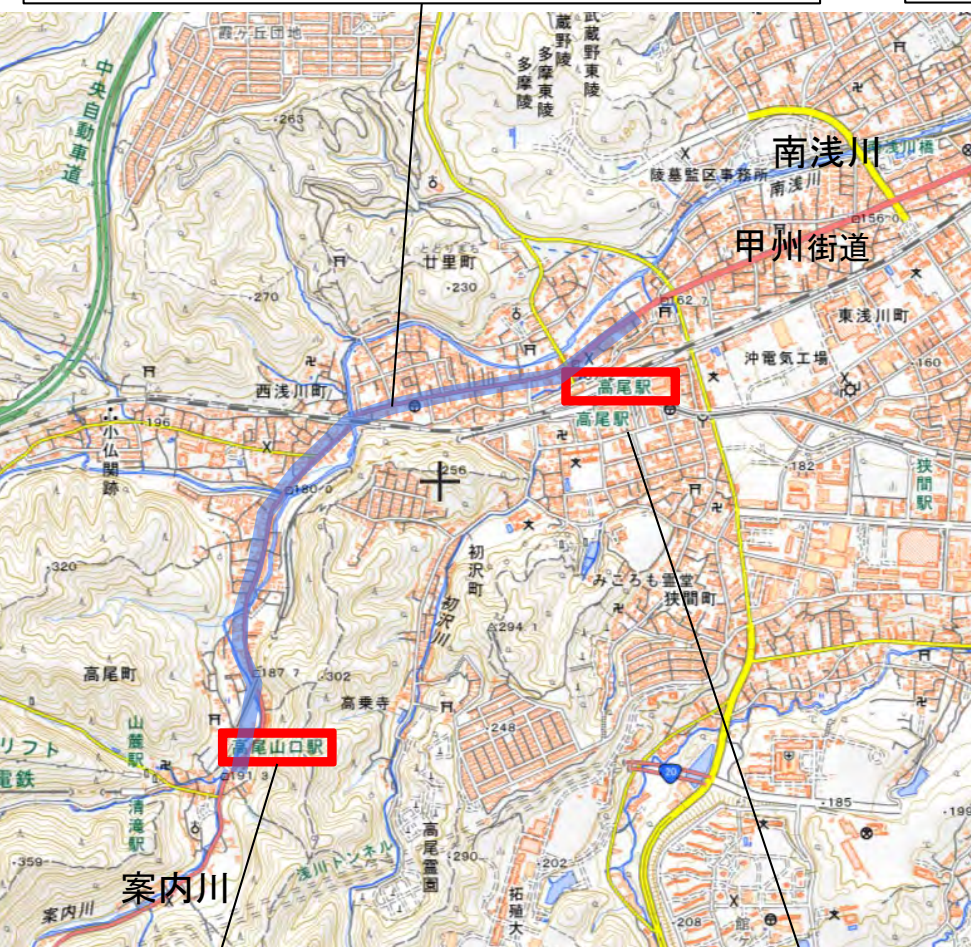
高尾駅～高尾山口駅間の甲州街道(国道20号)で道路冠水の被害報告多数

南浅川から国道沿い(からさらに南側)にかけての範囲に浸水エリアが広がっていると考えられる

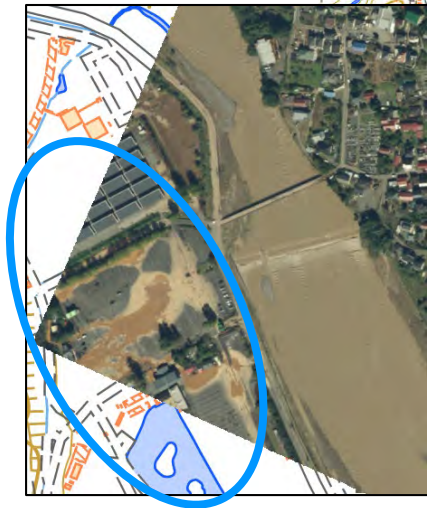
引田橋は冠水したとの報告

範囲は不明だが、13日の航空写真（国土
地理院地図より）に越水した痕跡あり

河川沿いの道路は概ね冠水

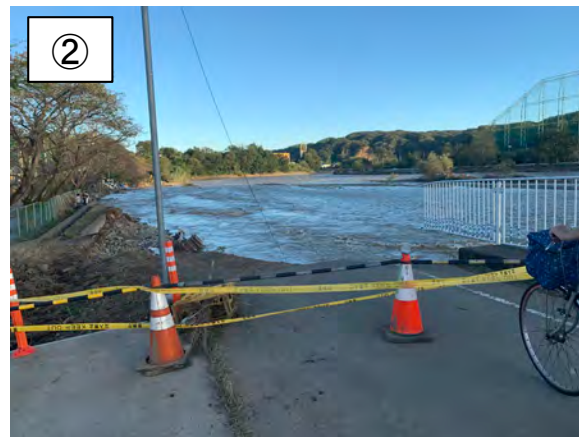
河川沿いの道路が流された様子（13日撮影）

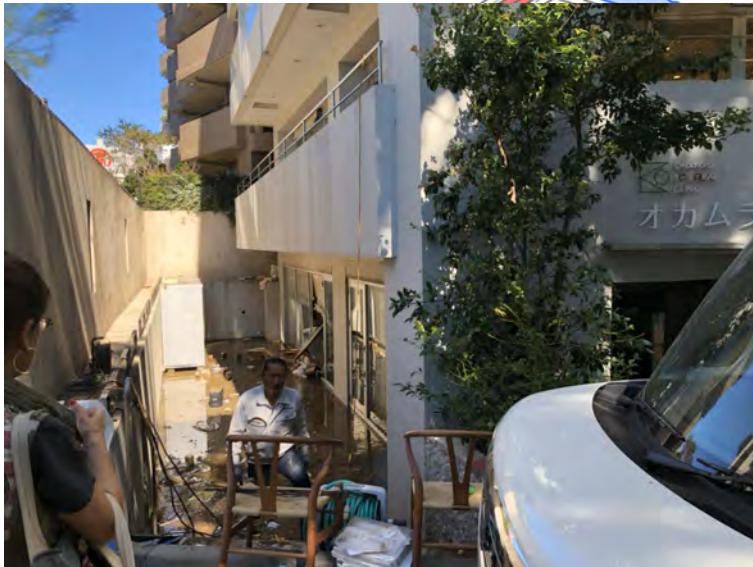
浸水したアパートの台風翌日
13日昼の様子。
泥水が地下に残っている。
(筆者ら撮影)

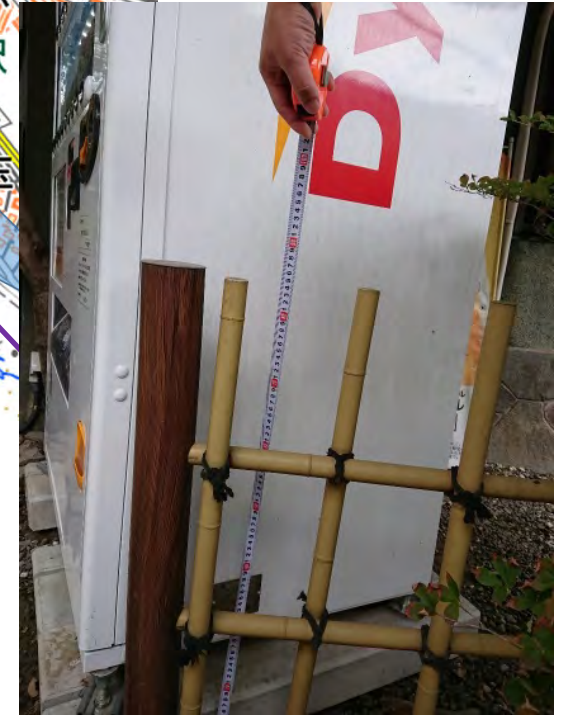
自動販売機の側面の痕跡。
浸水60cmほど。
(筆者ら撮影)

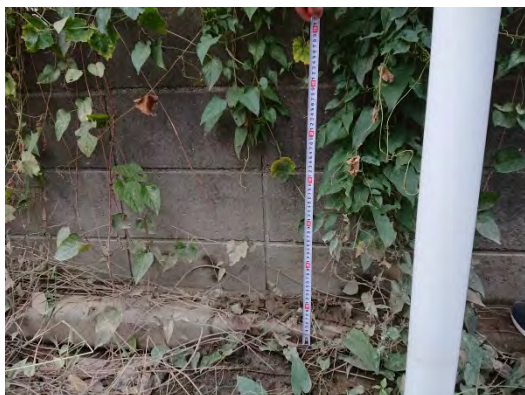
草や塀に痕跡があった。深さ30cm程度まで浸水した模様。10月15日16時撮影。

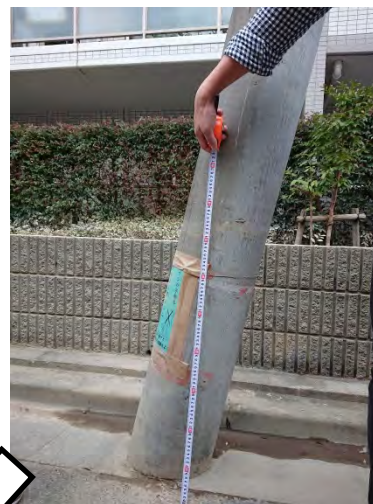
第三京浜のあたりのマンション前。浸水高さは70cmオーバーで、後ろのマンションの1階部分が浸水していた模様。10月15日16時撮影。

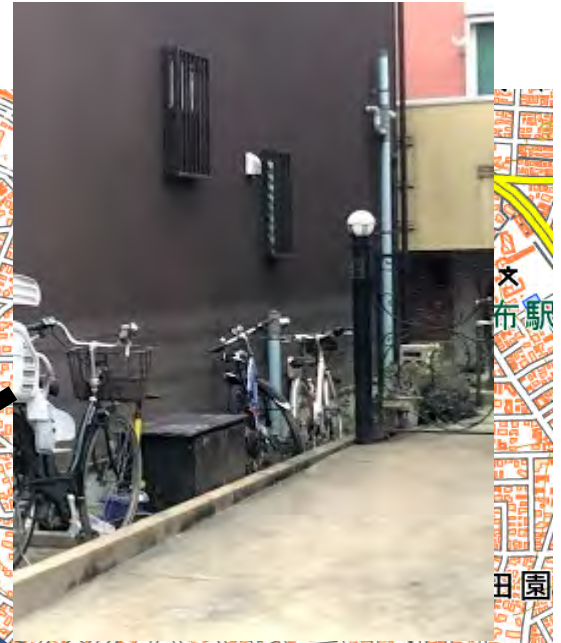
田園調布5丁目 10/18
浸水 約110cm
浸水エリアの中心は周辺より低い

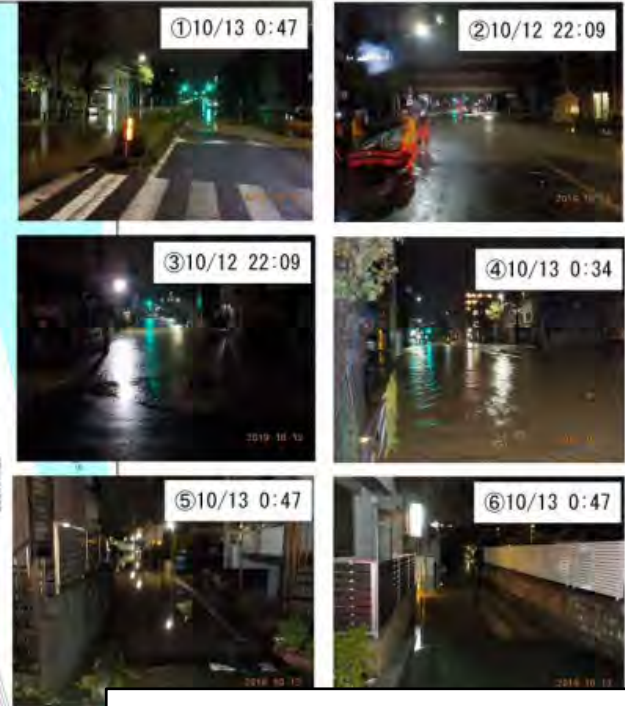
①山王排水樋管

12日15時30分すぎに、市内のマンホールから水が逆流している所を確認。
 想定浸水45ha

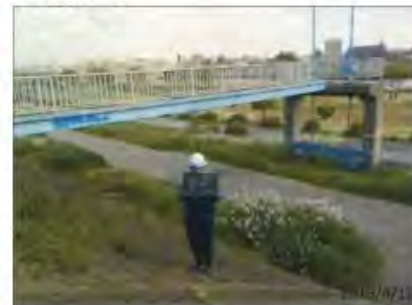
全景写真2

排水管の出口にあたる水門で、多摩川からの水が逆流したことで市内のマンホールなどから氾濫が発生
