# 2019年台風19号による洪水被害に関する 調査報告

中村 晋一郎<sup>1)</sup>, 芳村圭<sup>2)</sup>, 鼎 信次郎<sup>3)</sup>, 平林 由希子<sup>4)</sup>,  
山崎 大<sup>2)</sup>, 木口 雅司<sup>2)</sup>, 鳩野 美佐子<sup>5)</sup>, 馬文超<sup>2)</sup>,  
日比野研志<sup>2)</sup>, 竹島滉<sup>2)</sup>, 伊藤悠一郎<sup>1)</sup>, 沖 大幹<sup>2) 6)</sup>

<sup>1)</sup> 名古屋大学, <sup>2)</sup> 東京大学生産技術研究所, <sup>3)</sup> 東京工業大学  
<sup>4)</sup> 芝浦工業大学, <sup>5)</sup> 東北大学, <sup>6)</sup> 国連大学

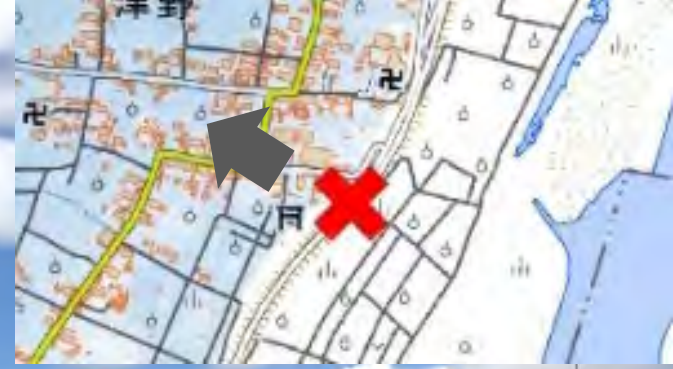
# 堤防決壊に伴う被害

決壊口からの氾濫流によって  
建物が押し流されている

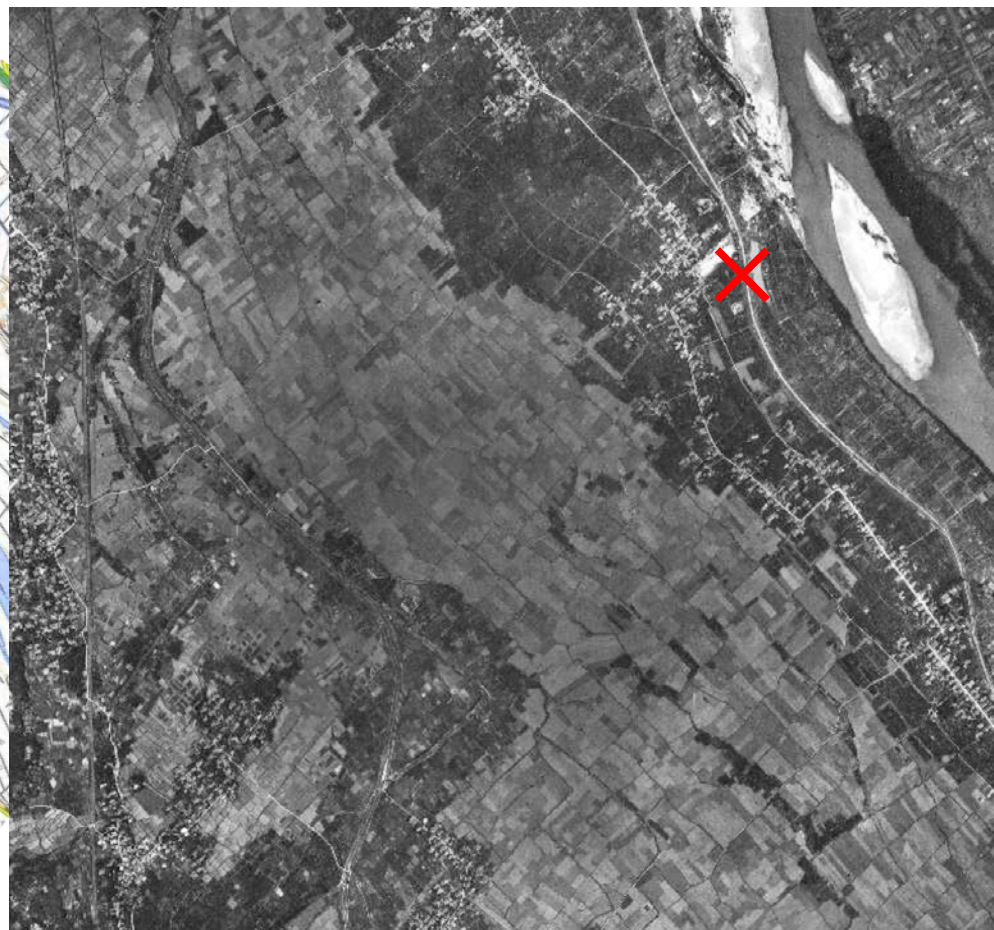
撮影年月日 1947/09/24(昭22)

- 氾濫原の大部分は田畑として利用されており、自然堤防上に集落が立地している。
- その後、国道が敷設され沿道に工場や大型店が進出した。典型的な郊外型の開発過程が読み取れる。

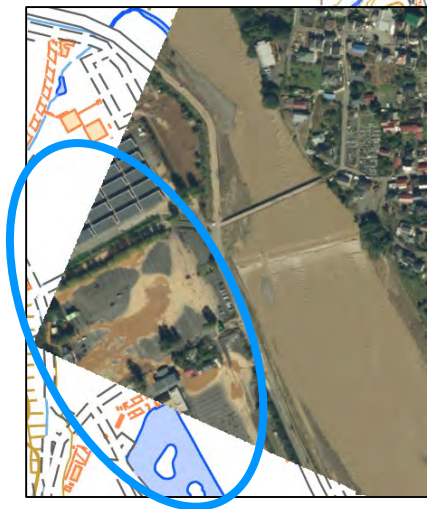
引田橋は冠水したとの報告

範囲は不明だが、13日の航空写真（国土  
地理院地図より）に越水した痕跡あり

河川沿いの道路は概ね冠水

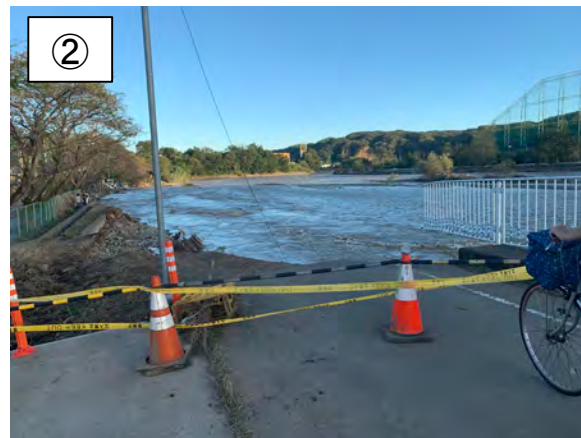
河川沿いの道路が流された様子（13日撮影）

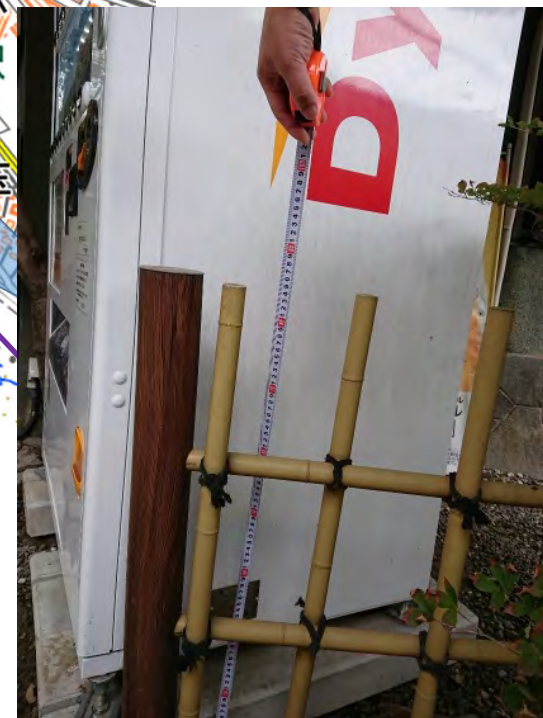
自動販売機の側面の痕跡。  
浸水60cmほど。  
(筆者ら撮影)

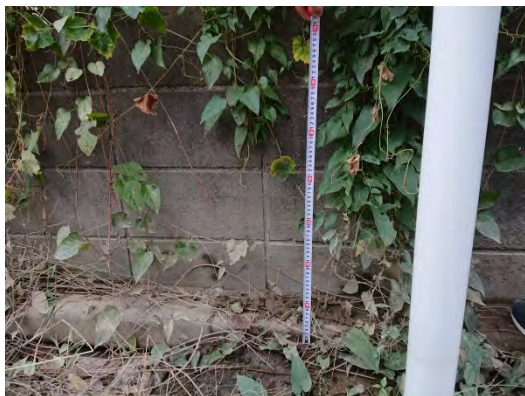
草や塀に痕跡があった。深さ30cm程度まで浸水した模様。10月15日16時撮影。

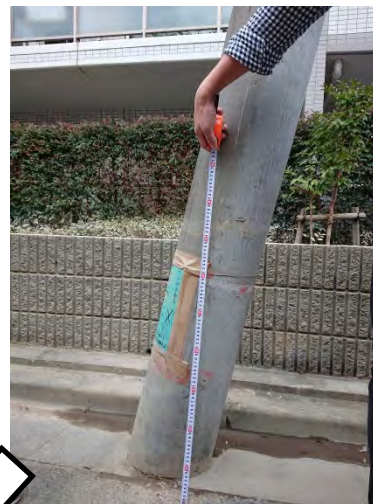
第三京浜のあたりのマンション前。浸水高さは70cmオーバーで、後ろのマンションの1階部分が浸水していた模様。10月15日16時撮影。
